Detecção de infiltração em áreas internas de edificações com termografia infravermelha: estudo de caso

Infiltration detection in internal areas of buildings using infrared thermography: case study

Revista Ambiente Construído

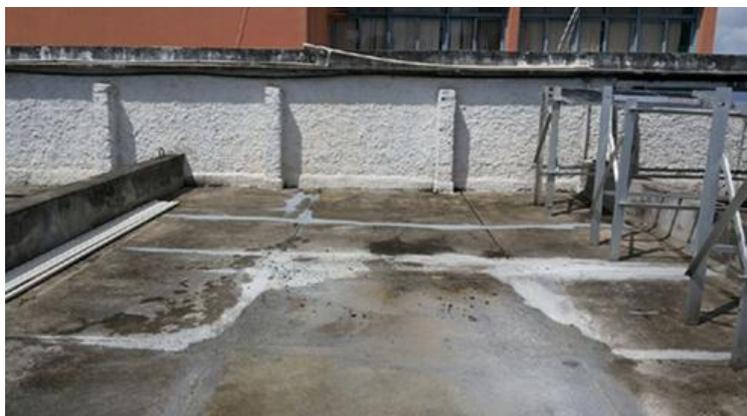
Figura 2 - Laje do edifício das salas do LIE

Na Figura 2 observa-se a laje do edifício, que é descoberta, e nota-se a presença de água em sua

superfície após a ocorrência de chuva. A impermeabilização dessa laje apresentou-se desgastada durante a inspeção visual. Não obstante, no dia da execução do ensaio, a laje do edifício estava passando por serviços de manutenção a fim de reduzir as infiltrações de água, que estavam afetando a edificação.

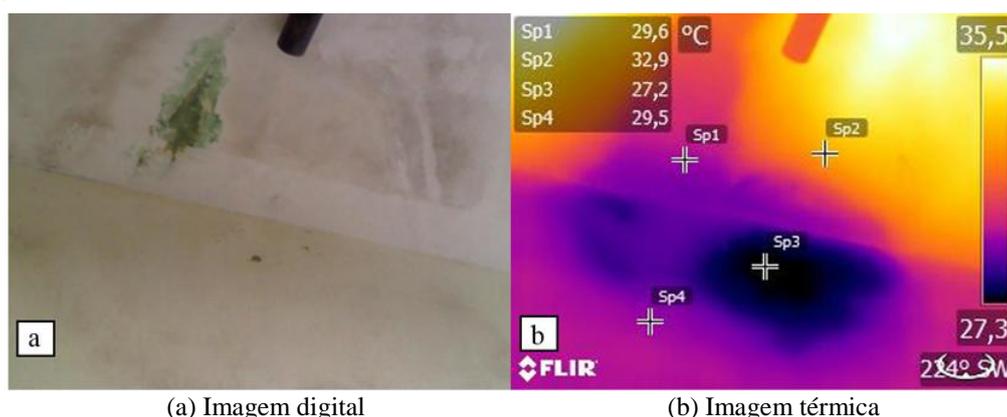
Figura 3 - Parede 1 e teto

Neste setor foram analisadas quatro paredes e o teto das salas. A parede 1, localizada na orientação norte (Figura 1), apresentava revestimento de pintura e, como se trata de parede interna, não houve incidência solar direta durante o dia. Embora exista uma janela em frente a ela, durante o dia e no momento do ensaio, realizado às 16h, a radiação solar não atingiu a parede do estudo.

Podia-se observar a presença de infiltração no teto, pois existia a presença de bolor, grandes manchas, uma leve fissura e ainda descolamentos, mas a parede não apresentava manchas ou indícios de umidade (Figura 3a). A imagem térmica (Figura 3b) mostra as áreas afetadas pela infiltração como áreas frias, pois indica a presença de água, que tem temperatura menor do que a parede e o teto, o que enfria as áreas atingidas. No entanto, é importante diferenciar o comportamento entre a parede e o teto. Este último é atingido pela radiação solar na parte superior e, portanto, apresenta maior temperatura do que a parede. Assim, observa-se uma diferença marcada em relação às áreas com e sem infiltração pelas diferenças de temperaturas próximas a 3,3 °C (SP2=32,9 °C – SP1=29,6 °C). Na parede observam-se diferenças menores do que 2,3 °C (SP4=29,5 °C – SP3=27,2 °C). A termografia infravermelha, neste caso, permite distinguir a área afetada pela umidade e os possíveis focos da infiltração com vista à identificação do problema e reparos.

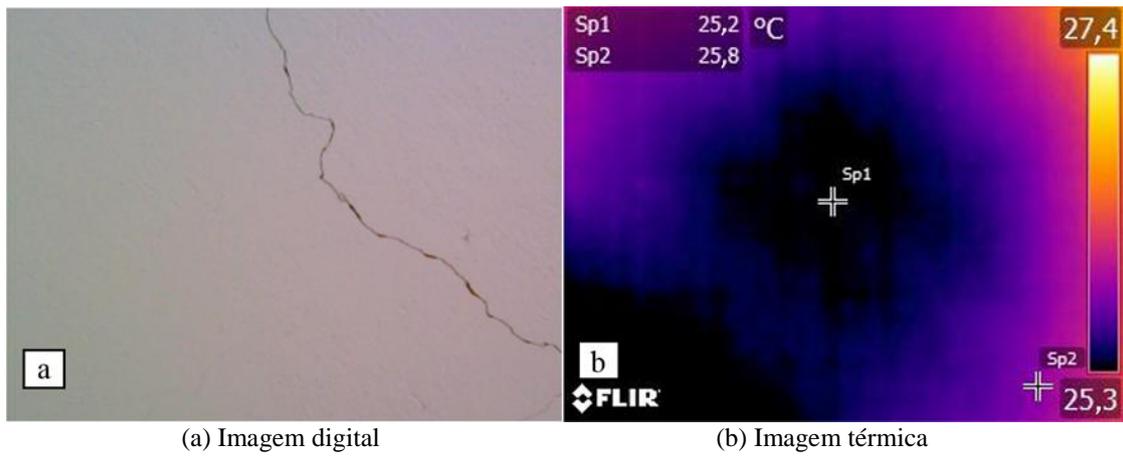
Figura 4 - Parede com fissura

Em outra área da mesma parede (Figura 4a), observa-se uma fissura que não apresenta sinais de infiltração ou umidade, mas na imagem térmica (Figura 4b) podem-se notar áreas com menor temperatura, o que indica infiltração em estágio inicial e com possível causa na fissura; no entanto, a diferença da temperatura da parede sem umidade e da área afetada pela infiltração é mínima, 0,6 °C (SP2=25,8 °C - SP1=25,2 °C).

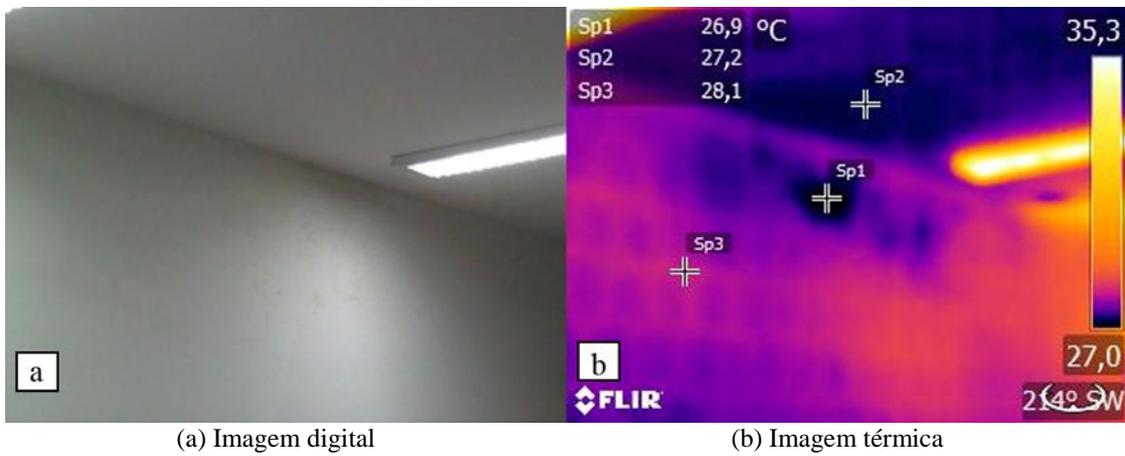
Figura 5 - Parede 2 e teto

Na parede 2 (Figura 5a), localizada na direção leste, pode-se detectar a presença de umidade quase imperceptível na inspeção visual. A causa da infiltração é atribuída principalmente a falhas no sistema de impermeabilização. Apesar de os sinais de infiltração serem discretos, consegue-se perceber uma infiltração generalizada na laje, no termograma da Figura 5b. A parede apresenta algumas áreas afetadas visualizadas como áreas frias. A diferença de temperatura entre essas áreas é de 1,2 °C (SP3=28,1 °C - SP1=26,9 °C).

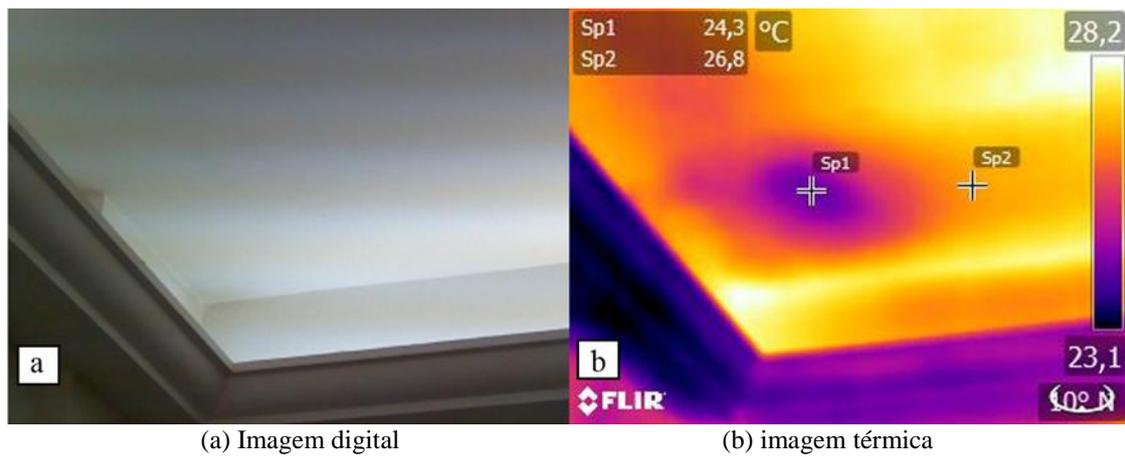
Figura 6 - Teto do LIE

Foi possível analisar também o teto desse setor. Durante a inspeção visual não foi detectada nenhuma manifestação patológica, como pode ser visto na Figura 6a, mas durante o ensaio com a câmera termográfica foi percebida uma área fria (Figura 6b), o que revela a presença de umidade nesse setor, que ainda não atingiu a superfície do teto da sala e apresentou diferença de 2,5 °C (SP2 - SP1).

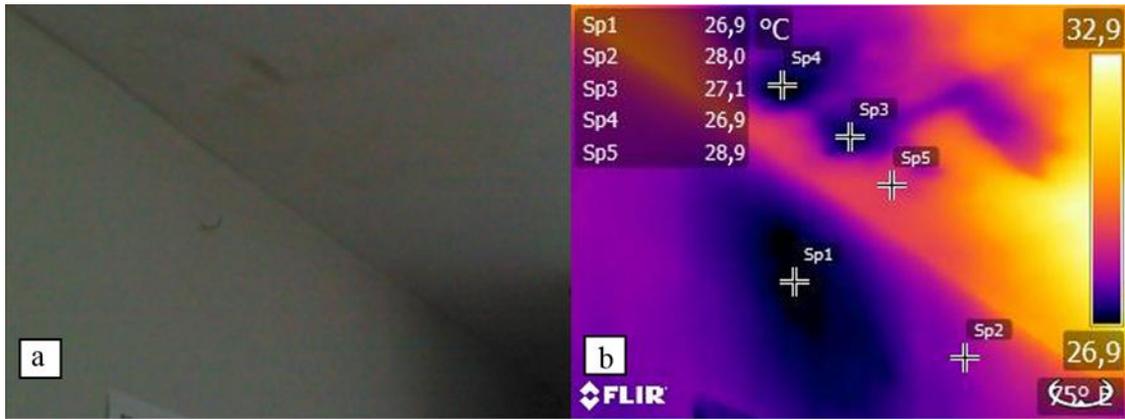
Figura 7 - Parede 3 e teto

A parede 3, localizada em direção sul, mostrada na Figura 7a, apresentou evidência mínima de umidade, sendo pouco visível na inspeção visual e sem delimitação clara da área afetada, porém tinha uma mancha na pintura do teto. Na imagem térmica (Figura 7b) observam-se as áreas afetadas pela infiltração de água com temperaturas baixas, mostrando maior área afetada na parede. No teto percebem-se áreas frias com diferença próxima a 2 °C (SP5 - SP4), e na parede, com diferença de 1,1 °C (SP2 - SP1). Pode-se notar que a variação de temperatura é maior no teto, pois é aquecido pelo

sol na parte superior, o que cria maior contraste térmico, mas as paredes que estão sem contato solar direto pela superfície externa ou interna são apenas aquecidas e esfriadas pelo ambiente, pelo mecanismo de convecção.

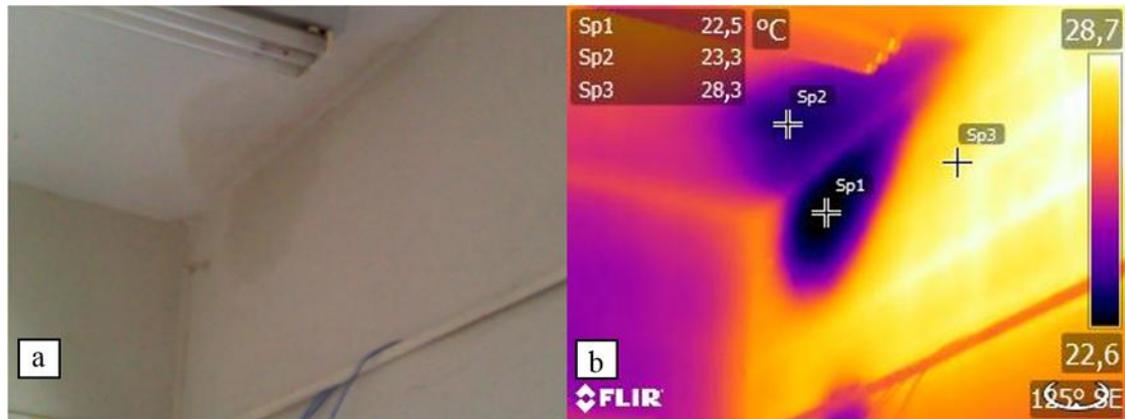
Figura 8 - Parede 4 e teto

A parede 4 e o teto mostrado na Figura 8a, orientados a oeste, apresentavam uma clara mancha de umidade, proveniente da falha no sistema de impermeabilização devido à chuva acumulada na laje. A imagem térmica (Figura 8b) confirma a presença da umidade na mesma área observada visualmente, o que mostra que, neste caso, a infiltração não afeta outras áreas. É importante perceber que a superfície externa da parede analisada está com exposição solar durante a tarde, no momento do ensaio, portanto é aquecida na superfície exposta ao ambiente, transferindo esse calor para a superfície interna, mas sendo interrompida na área da infiltração devido à presença de água. Por isso, neste caso, a diferença apresenta-se maior do que nas outras paredes estudadas, mostrando valor de 5,8 °C (SP3 - SP1), sendo as áreas afetadas claramente identificadas e definidas no termograma.

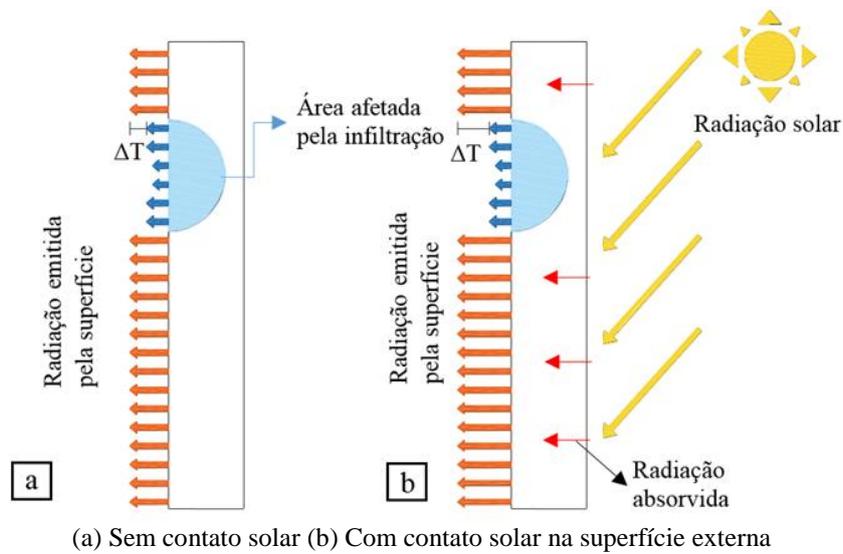
Figura 9 - Detecção de umidade em parede e tetos

Pode-se notar que existem dois casos para a detecção de umidade nos tetos e paredes: o primeiro quando a superfície externa não tem contato solar direto (Figura 9a), e o segundo quando está exposta à radiação solar (Figura 9b). Observa-se que as diferenças de temperatura (ΔT) entre as áreas sem umidade e as afetadas pela infiltração apresentam valores mais altos no segundo caso do que no primeiro, isto porque, quando a radiação solar atinge a superfície externa, uma parte é refletida e outra absorvida. A radiação absorvida é transferida através do objeto (teto ou parede), aquecendo-o e, portanto, emitindo maior radiação do que sem presença solar. A área afetada pela umidade apresenta menor temperatura devido à presença da água e, portanto, emite menor radiação.

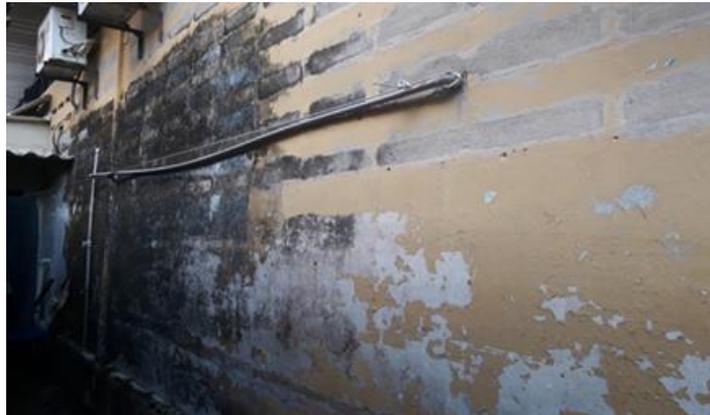
Figura 10 - Parede externa do LACC

A área em estudo apresentava manifestações patológicas provenientes de infiltrações causadas pela água da chuva que respingava do telhado da construção vizinha, que é mais baixo que o telhado do laboratório. A parede externa, localizada em direção leste, apresentava áreas com bolor e desagregação da pintura, como é visto na Figura 10.

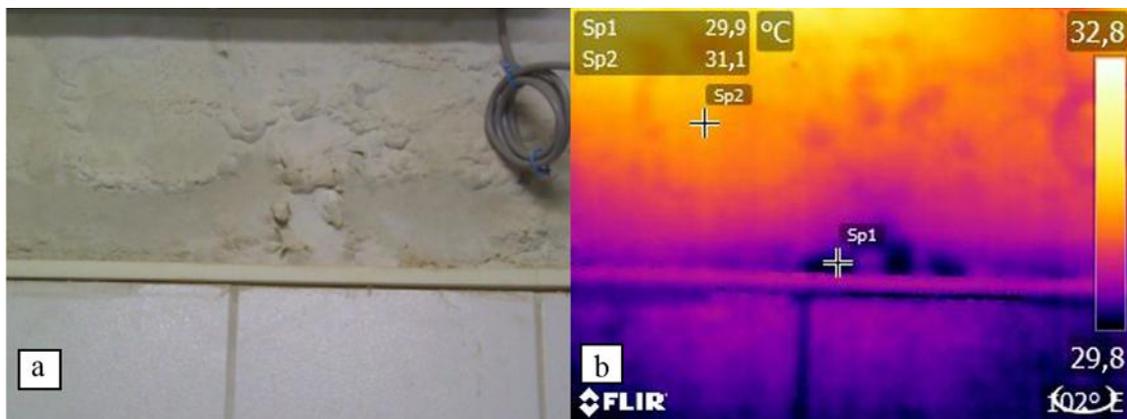
Figura 11 - Parede 5

A área interna da parede 5 (Figura 11a) apresentava manchas características de umidade, que também podiam ser vistas na imagem térmica (Figura 11b). A área afetada pela infiltração é apresentada como área fria em relação àquela sem problema e se apresenta com diferenças de 1,2 °C (SP2 – SP1).

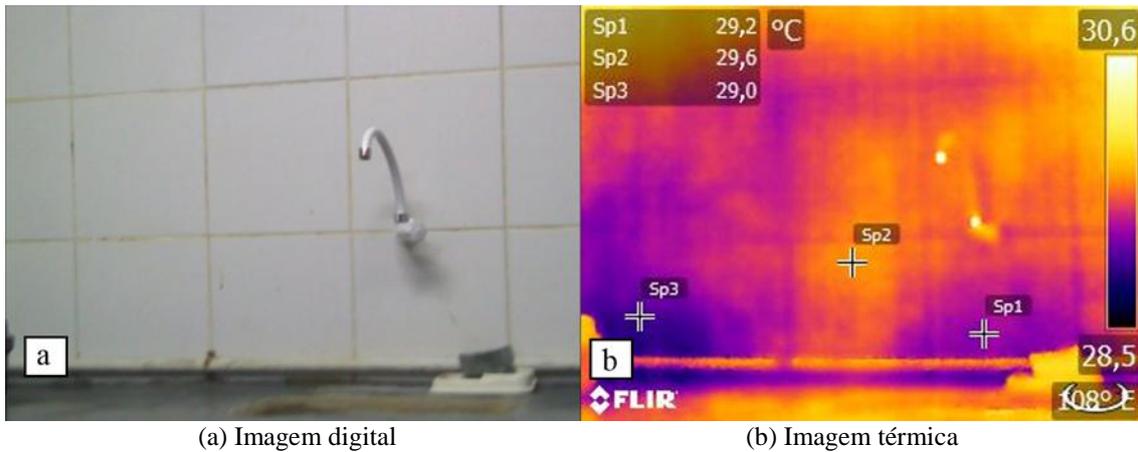
Figura 12 - Lavado do LACC

A Figura 12a mostra uma área próxima à pia do laboratório constituída de revestimento cerâmico, em que, mediante uma simples inspeção visual, não é detectado indício de infiltração. Porém, a imagem térmica (Figura 12b) permite observar toda a área afetada pela infiltração proveniente da parede externa. Nesse caso, a diferença estava limitada a valores de 0,6 °C (SP2 – SP3) e 0,4 °C (SP2 – SP1). Isso pode ser devido ao fato de a superfície externa da parede estar localizada em uma região que não recebe radiação solar em nenhuma hora do dia, sendo apenas aquecida pela

temperatura ambiente, de forma a desenvolver pequenas diferenças. Outro fator importante é a presença de revestimento cerâmico, que pode impedir que a radiação emitida pela parede seja captada de forma direta pela câmera. A radiação emitida pela superfície da parede é transferida para a placa, o que afeta a temperatura desta. A câmera capta a radiação emitida pela placa e, conseqüentemente, os diferenciais de temperatura, que, neste caso, são menores se comparados com uma parede sem revestimento cerâmico (Figura 13).
