Eflorescência salina na igreja de Santo Alexandre, Belém - PA

The salt efflorescence in the Church of Santo Alexandre, Belém - PA

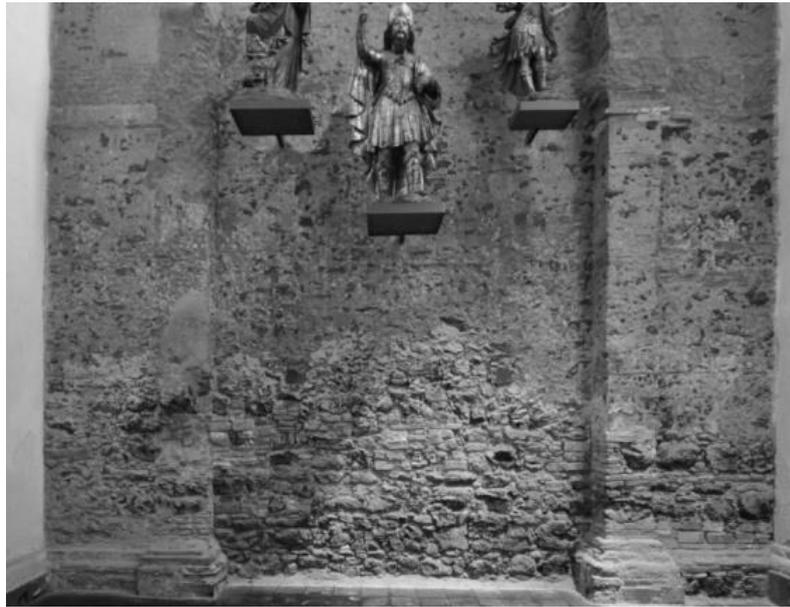
Figura 4 - Imagem retificada do transepto direito da Igreja de Santo Alexandre

Trata-se de alvenaria do tipo misto, constituída de blocos de arenito ferruginizado (popularmente conhecido por “pedra-jacaré”) e tijolos cerâmicos maciços, assentados com argamassa de cal

(Figuras 4 e 5). Em alguns pontos da alvenaria podem ser vistos resquícios de conchas, material utilizado como matéria-prima para a obtenção da cal.

Os tijolos encontram-se principalmente nas áreas da base das pilastras, nos arcos de descarga e na região central da alvenaria, enquanto os blocos de arenito são em maior número em relação aos tijolos e estão distribuídos por toda a estrutura. Atualmente, sua espessura é de aproximadamente 1 m. Conforme já descrito, anteriormente a Igreja era revestida com argamassa de cal, areia e barro, tendo sido esse reboco removido no projeto de intervenção de 1998.

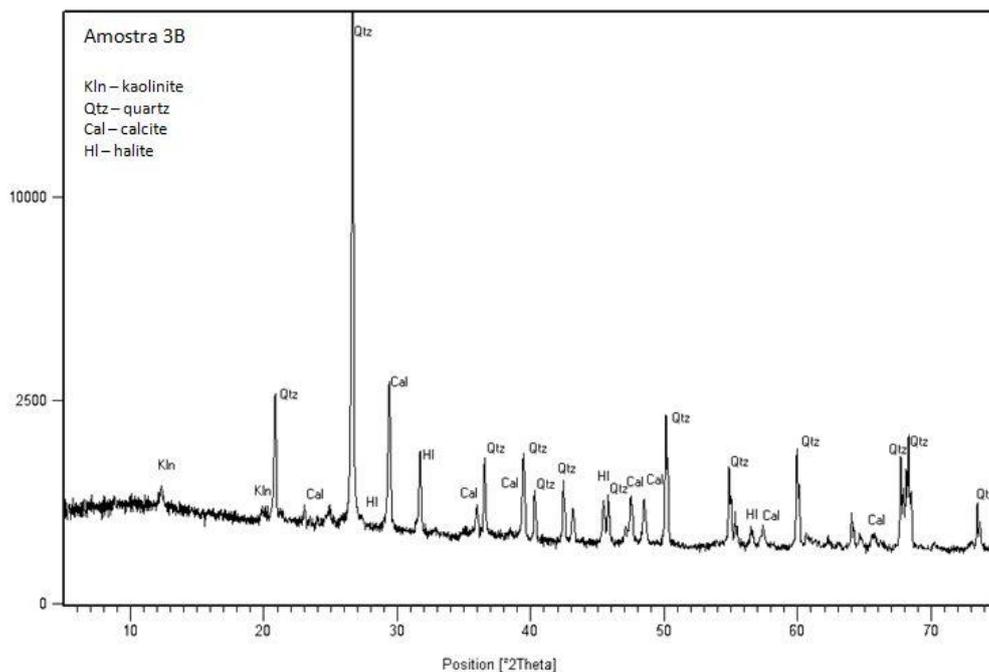
Figura 8 - Difratoograma de raios X mostrando os principais constituintes mineralógicos da argamassa, exemplificada pela amostra 3B: caulinita (Kln), quartzo (Qtz), calcita (Cal) e halita (HI)

A composição mineralógica da alvenaria mostra claramente a natureza de seus principais constituintes: o quartzo proveniente da areia utilizada como agregado; a calcita proveniente da carbonatação da cal utilizada como aglomerante; e a caulinita proveniente do barro, também utilizado como aglomerante em algumas argamassas. A halita sugere a presença de um produto neoformado da eflorescência muito comum em argamassas antigas de cal (LAZZARINI *et al.*, 2007; MOROPOULOU; BAKOLAS; BIBIKOU, 2000).

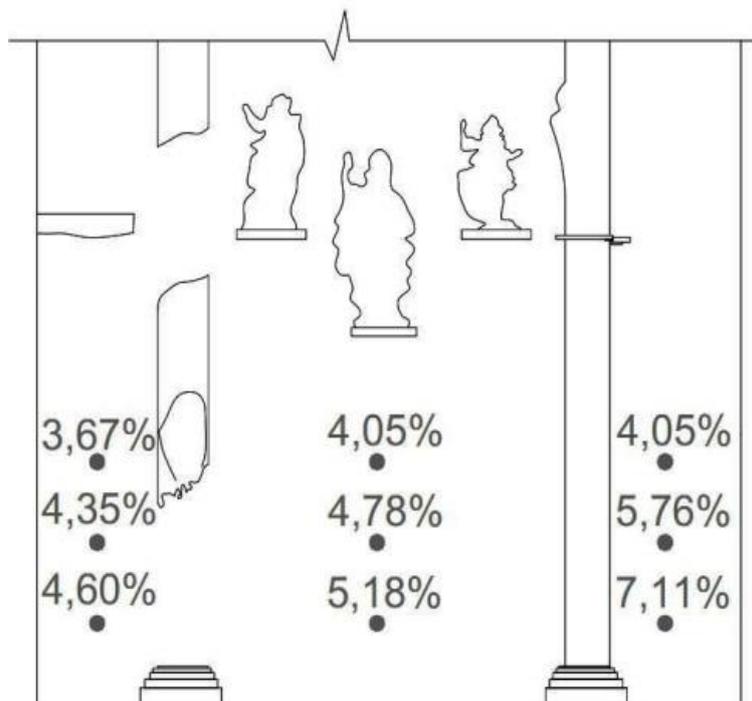
Figura 9 - Percentual do teor de umidade em cada ponto de coleta, que caracteriza a umidade presente como ascendente

O teor médio da umidade é de 4,84% (Figura 9). Observa-se nitidamente que em cada perfil vertical os valores mais elevados encontram-se na base, diminuindo progressivamente para o topo, o que demonstra que há ascensão da água na parede, verticalmente. Assim, é possível classificar a umidade como ascendente.

Adicionalmente, observam-se também variações laterais da esquerda para a direita, havendo acréscimo de um ponto percentual da lateral esquerda para o centro, e um acréscimo de aproximadamente três pontos percentuais da lateral esquerda para a lateral direita.

A umidade ascendente pode ter sido ocasionada pela presença de um jardim descoberto na face

externa da alvenaria, inserido no projeto da intervenção de 1998. Assim, a água da chuva penetra no terreno, que, por sua vez, está em contato com a base da alvenaria.

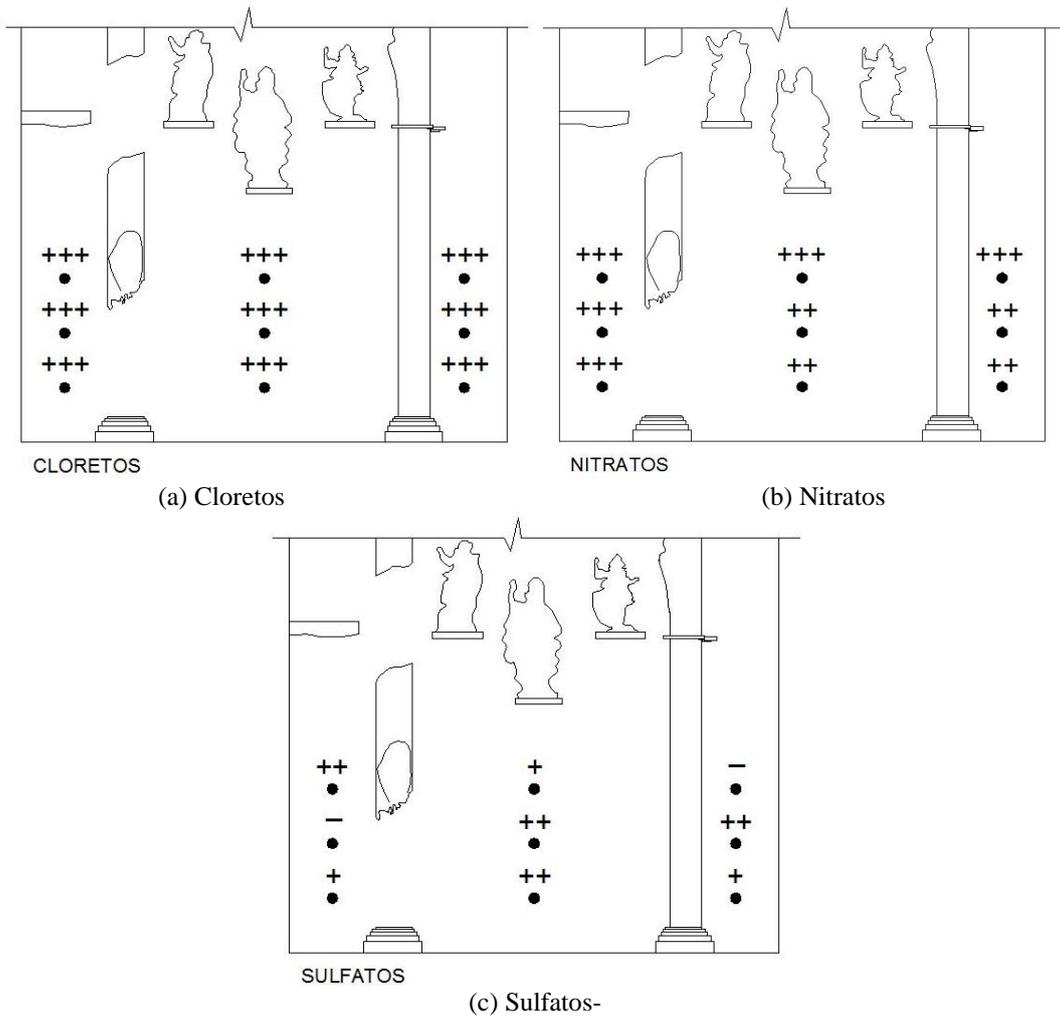
Figura 10 - Teste qualitativo de sais

Os principais ânions salinos identificados na alvenaria do transepto direito são cloreto, nitrato e sulfato, e suas concentrações variam em relação aos pontos de coleta (Figura 10).

Comparando-se as figuras, observa-se claramente que os cloretos e os nitratos estão em maior quantidade em relação aos sulfatos e possuem distribuição homogênea.

Os sulfatos estão distribuídos de forma heterogênea, com pontos de média e pequena quantidade, além de dois pontos com ausência deste sal.

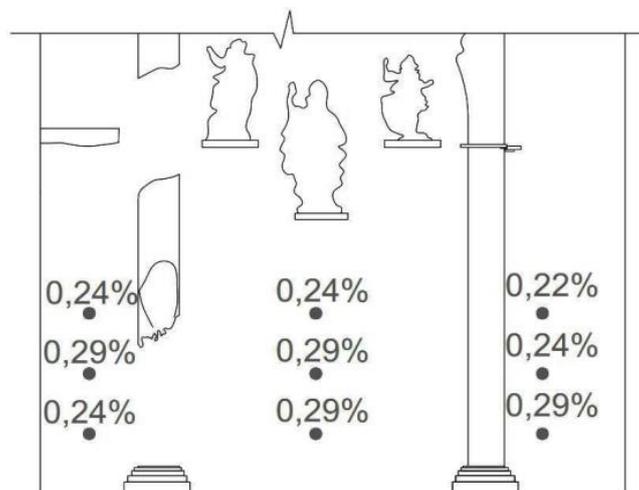
Figura 11 - Distribuição quantitativa do cloreto na alvenaria do transepto direito

Os resultados da análise quantitativa de cloreto indicam uma distribuição praticamente homogênea em relação aos pontos coletados, representados na Figura 11. O teor médio das nove amostras analisadas é de 0,26%, com variação de 0,22% a 0,29%. Aparentemente, a porção central da alvenaria apresenta maior concentração em relação às laterais.

Provavelmente a homogeneidade na distribuição do cloreto está relacionada ao fato de ser um sal muito solúvel, sendo, desse modo, facilmente transportado para todas as regiões da alvenaria (BOURGES; VERGES-BELMIN, 2008). Isso foi observado de maneira similar em experimento feito na Igreja de St. George, na Austrália, onde foi verificada uma distribuição idêntica desses sais ao longo da alvenaria analisada (WEBER; GAGGL; SZAMBELAN, 1996).
