Utilização de termografia infravermelha para avaliação de fissuras em fachadas com revestimento de argamassa e pintura

Using infrared thermography to evaluate cracks on facades rendered with mortar and painting

Juliana Gomes de Freitas
Helena Carasek
Oswaldo Cascudo

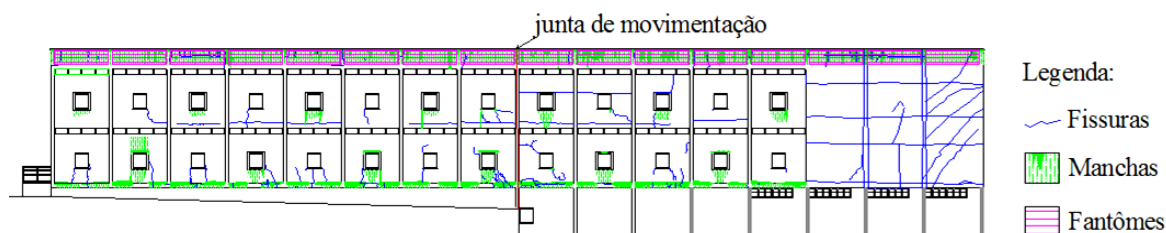
Figura 6 - Mapeamento das manifestações patológicas da fachada norte do Bloco A

Tendo em vista que a fachada norte em Goiânia recebe insolação direta (sem nebulosidade) durante o período seco, entre os meses de maio a setembro, durante todo o dia e com ângulo de incidência de 50°, compreende-se a alta variação térmica diária, ocasionando a dilatação e a retração dos elementos construtivos.

Na fachada norte, à direita, observa-se a ocorrência de fissuras a 45°. *A priori*, essas fissuras inclinadas poderiam ser atribuídas a um recalque diferencial da edificação; no entanto, analisando-se a fachada oeste, na parte contígua à fachada norte, não existem fissuras inclinadas. Dessa forma, não há indícios para caracterização desse tipo de fissuração.

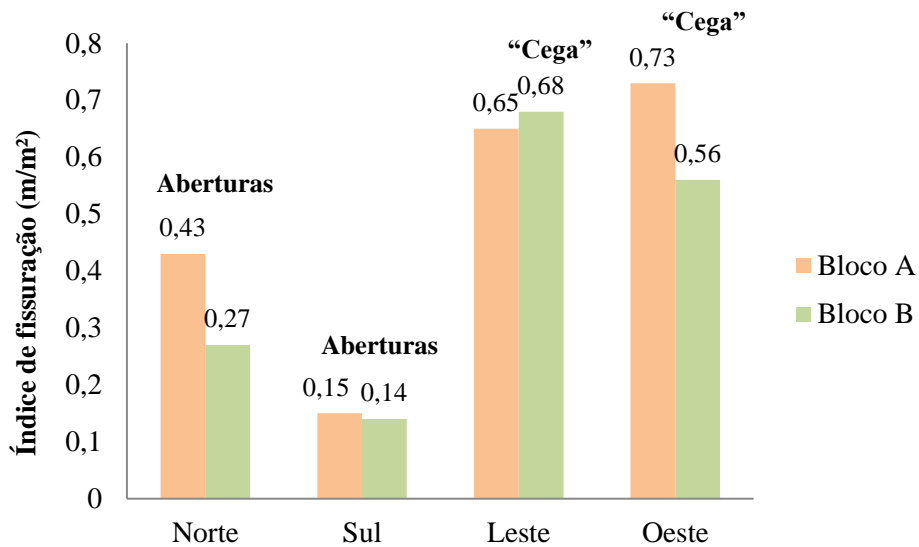
Figura 11 - Índice de fissuração das quatro fachadas dos Blocos A e B

A Figura 11 representa o índice de fissuração por área de fachada dos Blocos A e B para cada orientação.

A fachada voltada para oeste do Bloco A foi a que apresentou maior índice de fissuração. Em comparação com a mesma fachada do Bloco B, verificou-se que a primeira não possui vegetação nas proximidades, as quais trazem proteção contra a insolação. Observa-se que as orientações leste e oeste, as quais recebem insolação pela manhã e tarde respectivamente, possuem maiores valores em relação às demais. Contudo, deve-se ressaltar que são “fachadas cegas”, possuindo comportamento diferenciado das outras. Relacionando as fachadas norte dos dois blocos, verifica-se que o Bloco A possui maior valor de índice de fissuração. Observando o mapeamento de manifestações patológicas, nota-se que parte dessa fachada no Bloco A (à direita) também é “cega”, favorecendo o aparecimento do mesmo tipo de fissuras ocorridas nas orientações leste e oeste dos dois edifícios, elevando o índice no Bloco A; o mesmo não acontece na fachada norte do Bloco B, que possui aberturas em toda a sua extensão (Figura 2). Por esse motivo, calculou-se separadamente o índice de fissuração da fachada Norte do Bloco A para a parte “cega” e para a parte com aberturas, conforme se observa na Figura 12. A região da fachada que não possui aberturas apresentou índice de fissuração de 1,13 m/m², enquanto a região com aberturas possui índice de 0,24 m/m², índice semelhante ao ocorrido na mesma fachada do Bloco B (0,27 m/m²). Ressalta-se que o índice de fissuração da parte da fachada com aberturas é 79% inferior do que a parte “cega” da fachada norte. Os índices de fissuração na fachada sul tendem a apresentar valores menores, uma vez que recebem insolação menor e, conseqüentemente, variação térmica menos pronunciada entre os elementos que compõem as fachadas.

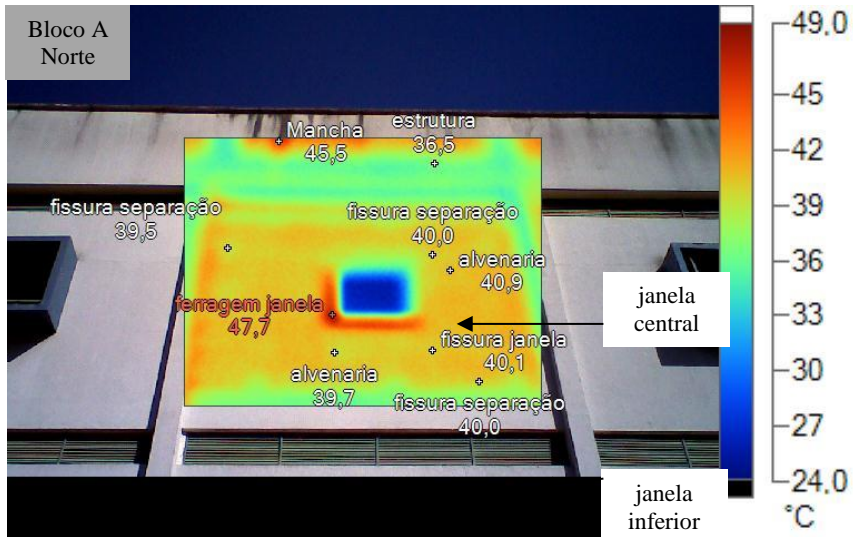
Figura 16 - Termografia da fachada norte do Bloco A às 15h durante o período seco

A Figura 16 apresenta a termografia obtida no mesmo local e período da imagem anterior, porém às 15h. Além dos elementos identificados anteriormente, a figura possibilitou a visualização de pontos de interesse, como manchas na platibanda apresentando maiores temperaturas (em torno de 45,5 °C). Na termografia, também foram identificadas algumas fissuras: uma acima da janela central (interface alvenaria/estrutura); uma formando 45° com o vértice inferior da janela central; e outra acima da janela inferior (interface alvenaria/estrutura). Nesses pontos com fissuras, observou-se que as temperaturas eram um pouco inferiores (em torno de 39,5 °C) às observadas ao redor, ou seja, na alvenaria sem defeitos (em torno de 40,9 °C), resultando em uma diferença em torno de 1 °C menor. Outra informação detectada pela termografia foi a clara diferenciação dos pontos do revestimento sobre a estrutura (menor temperatura) e sobre a alvenaria (maior temperatura).

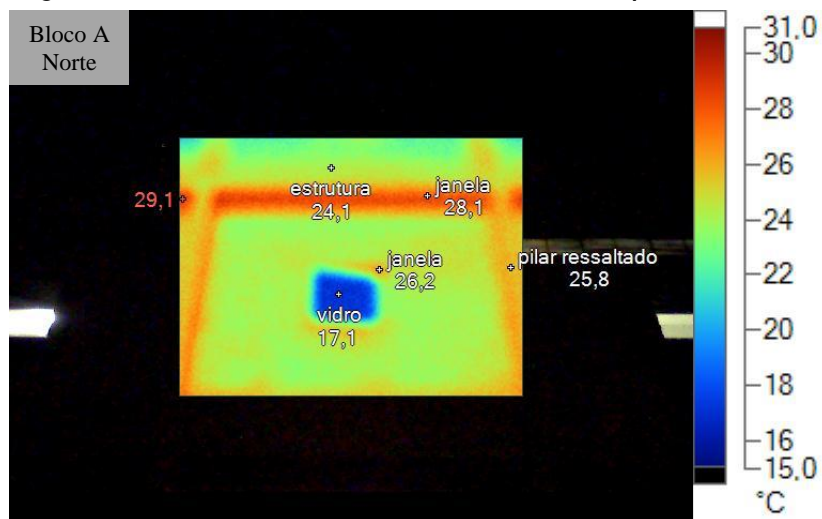
Figura 17 - Termografia da fachada norte do Bloco A às 21h durante o período seco

A Figura 17 apresenta a termografia obtida no mesmo local e período da imagem anterior, porém às 21h. Novamente, da mesma forma que às 8h, as manifestações patológicas (no caso, as fissuras) não puderam ser identificadas. Contudo, foram visualizados elementos construtivos da edificação, como os pontos do revestimento sobre a estrutura na parte superior (em torno de 24 °C).

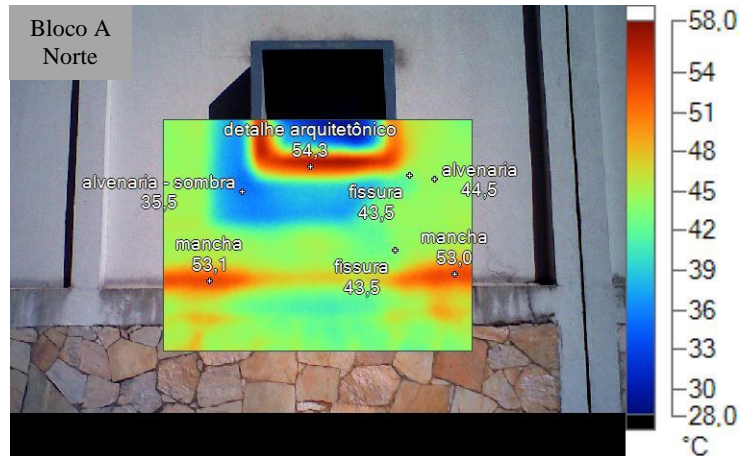
Figura 20 - Termografia da fachada norte do Bloco A às 15h durante o período seco

Na Figura 20 é apresentada uma termografia obtida na fachada norte do Bloco A às 15h no período seco, especificamente onde foi focado o detalhe arquitetônico, e as manifestações patológicas visualizadas durante a etapa de inspeção. Por meio da análise e do tratamento da imagem no programa específico da câmera termográfica, novamente se identificaram defeitos, como as fissuras. Sobre essas regiões com fissuras, e nesse horário do dia (15h), verificou-se que a temperatura é em torno de 1 °C inferior em comparação aos pontos da alvenaria sem problemas visíveis. Ressalta-se que os valores encontrados por Cerdeira *et al.* (2011) foram similares, com variação de aproximadamente 1 °C entre os locais com e sem defeitos, em painéis de blocos cerâmicos revestidos com argamassa e placas de granito.

Além disso, observou-se parte do revestimento sobre alvenaria com temperatura inferior às áreas ao redor, também sobre alvenaria. Isso porque essa área é sombreada pelo detalhe arquitetônico nesse horário, não recebendo insolação direta. Verificou-se também que o detalhe arquitetônico foi ressaltado na imagem, apresentando as maiores temperaturas captadas pela câmera termográfica (em torno de 54,3 °C), chegando a 58 °C conforme escala de temperatura do lado direito da termografia. Ressalta-se que as medidas individuais de temperatura superficial realizadas na etapa anterior (obtidas pelo termômetro digital), chegaram a 54,3 °C em um dia de medição, o que se assemelha aos resultados obtidos na termografia. A Figura 21 apresenta a fotografia do mesmo trecho no mesmo horário.
