Avaliação das condições de operação de equipamentos hidrossanitários em edificações públicas

Evaluation of operating conditions of plumbing fixtures in public buildings

Andreza Kalbusch
Felipe Gonçalves
Roberta Jacoby Cureau
Daele Defaveri
Doalcey Antunes Ramos

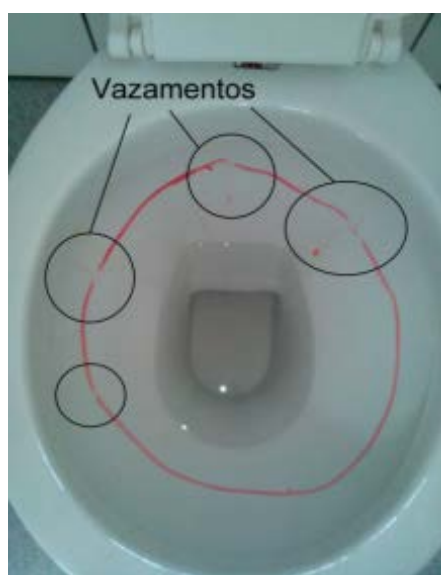
Na sequência, as paredes das bacias e mictórios foram secas e, após isso, com uma caneta hidrográfica de cor diferente do equipamento, traçou-se uma linha em forma de circunferência a aproximadamente cinco centímetros acima da linha de água, no caso das bacias, e cerca de três centímetros acima dos furos de esgotamento, para os mictórios. Após o aguardo de três minutos, os vazamentos foram detectados pelo corrimento de filetes de água pelas paredes cerâmicas do equipamento, apagando a linha anteriormente desenhada. O método da caneta é demonstrado na Figura 2, referente às medições do Edifício X.

Figura 2 - Quatro filetes em bacia sanitária no Edifício X
