Avaliação da integridade estrutural da Ponte Marechal Hermes - rio São Francisco/MG

Resumo

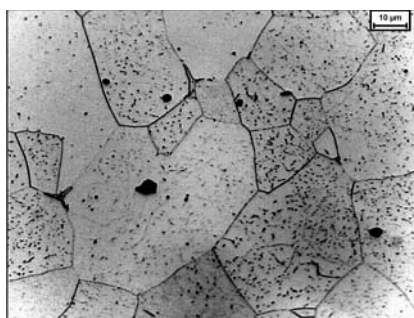
O ensaio metalográfico foi feito nas duas amostras retiradas de elementos da ponte. As Figuras 1 e 2 mostram as fotomicrografias das amostras 1 e 2, respectivamente. Nota-se na amostra 1 (AISI 1005) que a microestrutura é constituída praticamente de ferrita, por se tratar de um aço com baixíssimo teor de carbono; portanto, com características mecânicas

Figura 1 - Fotomicrografia de aço do tipo AISI 1005; amostra 1; ataque com Nital 2%; aumento de 1000X.

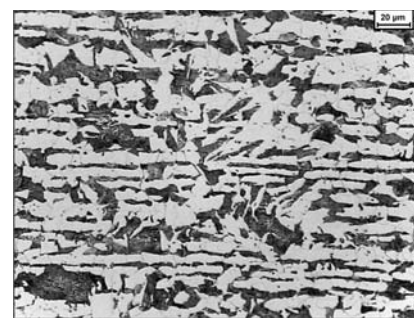
de alta plasticidade. Já a amostra 2 (AISI 1123), por apresentar maior teor de carbono, apresenta uma microestrutura com a fase ferrita e o constituinte perlita (lamelas alternadas de ferrita e cementita).

Figura 2 - Fotomicrografia de aço do tipo AISI 1123; amostra 2; ataque com Nital 2%; aumento de 500X; ferrita (claro) e perlita (escuro).

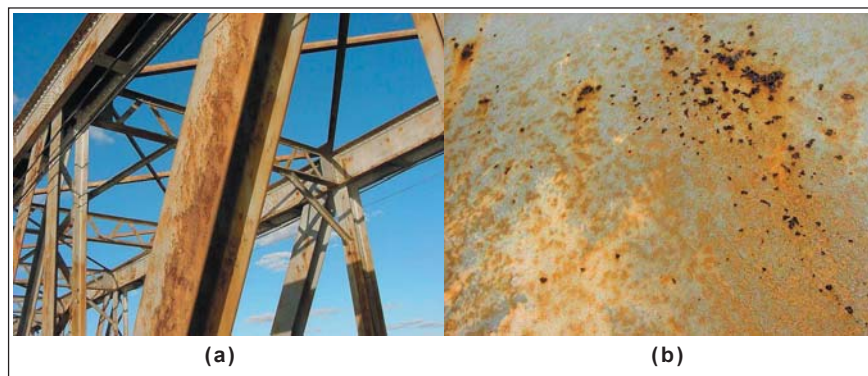
Através da inspeção visual foi possível identificar as seções transversais das barras que compõem PMH. A inspeção visual também possibilitou o levantamento dos locais com maiores problemas de corrosão [Cândido, 2002; Pannoni, 2004]. A Figura 3 (a-b) apresenta, principalmente, o tipo de corrosão generalizada (uniforme) na PMH, no entanto pode haver também, corrosão localizada. Essas regiões, geralmente, encontram-se nas partes superiores das estruturas, particularmente, onde praticamente não são estabelecidas frestas com acúmulo de eletrólito entres as mesmas.

Figura 3 - Corrosão generalizada nas estruturas metálicas da ponte – regiões superiores.

Através da inspeção visual, foi possível observar que, apesar de alguns elementos terem as seções transversais com mesma geometria, suas dimensões são diferentes. Também foi possível perceber que os pontos de corrosão parecem se repetir nos vários vãos da PMH. Em sua parte aérea, a PMH apresenta apenas uma corrosão superficial. Já nas regiões inferiores, onde há acúmulo de eletrólitos, nota-se um grau de degradação muito maior, podendo-se encontrar, inclusive, algumas peças secundárias rompidas.

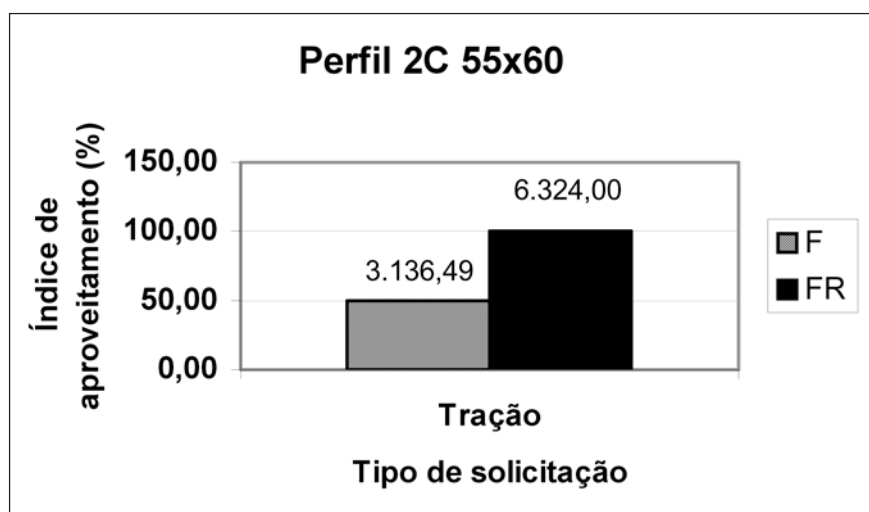
Figura 9 - Comparação entre a maior solicitação no perfil 2C 55x60 (banzo inferior da treliça principal, da Ponte 1) e sua resistência.

A Figura 9 mostra que há uma reserva de resistência considerável nos perfis. Vale lembrar que a verificação foi feita considerando somente os esforços axiais através do método dos estados-limites, segundo a norma brasileira. Quando a peça era submetida a momentos fletores, esses esforços eram transformados em esforços axiais equivalentes. Quando verificadas automaticamente pelo programa SAP2000, segundo a norma americana AISC-ASD89, percebe-se que a Ponte 2 (maior vão) se apresenta com um maior número de barras que não atendem às especificações. Nessa verificação, entretanto, é levada em conta a flexão oblíqua composta.
