Investigação dos principais processos de corrosão em estações de energia elétrica do Estado do RS

RIEDER^I, E.S.; BRUSAMARELLO^{II}, V.; BIANCHI^I, A.L.; BALBINOT^{II}, A.

Investigation of the main corrosion processes on electrical energy stations of the state of Rio Grande do Sul - Brasil

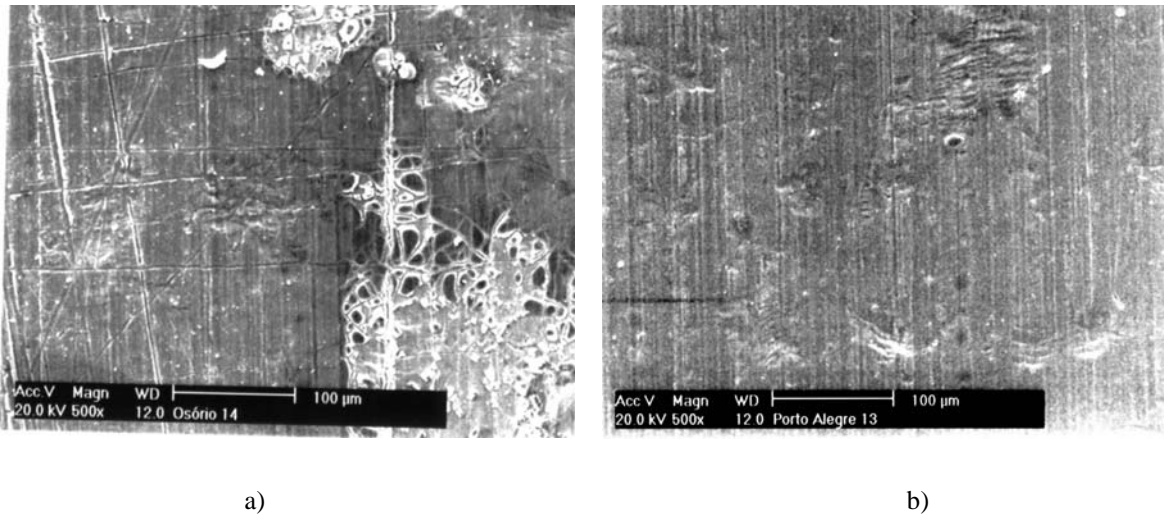
O alumínio, comparado aos demais metais analisados, apresentou as menores velocidades de corrosão e perdas de massa.

O alumínio, caracteristicamente, apresenta uma fina película de óxido de alumínio, Al_2O_3 , formada quando exposto ao ar, que é responsável pela sua resistência à corrosão atmosférica. O processo corrosivo sobre este material, por esta razão, ocorre de forma localizada, com formação de pites, não se manifestando sobre toda a superfície. O produto de corrosão predominante é a alumina de aspecto quebradiço. Todas as amostras continham particulados (poeira) e manchas associadas à umidade. Ainda que indiretamente, o depósito de particulado se converte em um fator decisivo na corrosão por favorecer a retenção de umidade e criar condições de aeração diferencial que desestabilizam e causam ruptura localizada na película protetora de alumina. Os corpos-de-prova expostos às intempéries no litoral apresentaram estabilidade, com apenas alguns pontos de corrosão por pites. Áreas com a película de alumina totalmente quebradiça foram observadas, as quais, após ataque químico para a remoção dos produtos de corrosão, revelaram pites, Figura 2 a. As peças expostas na subestação PAL3 mostraram-se inalteradas, sem corrosão aparente, Figura 2 b.

Figura 2: Micrografias por MEV de peças de alumínio expostas às intempéries nas subestações: a) OSO1, b) PAL3.

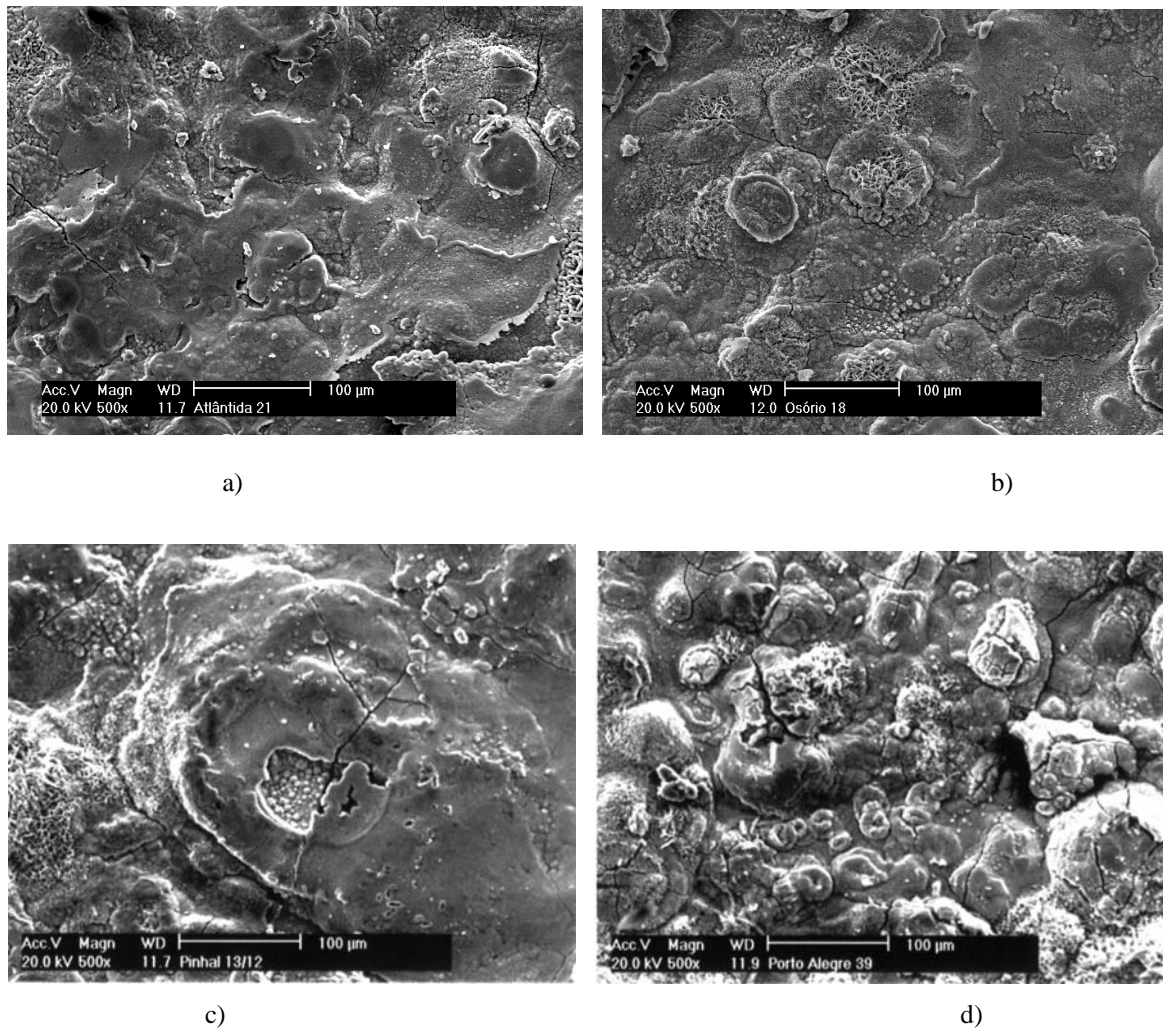
Figura 3: Micrografias por MEV de peças de ferro após exposição às intempéries nas subestações: a) ATL, b) OSO1, c) PIN e d) PAL3.

O processo corrosivo do aço, diferentemente ao do alumínio, manifesta-se sobre toda a extensão da superfície, ocorrendo perda uniforme de espessura. O processo de corrosão generalizada ocorre em materiais metálicos que não apresentam películas protetoras naturais.

De forma geral, observa-se que os produtos de corrosão do aço são semelhantes nas diversas atmosferas, Figura 3. A característica protetora do produto de corrosão em algumas atmosferas não é função primordial do tipo de óxido ou sal formado, sendo fator preponderante a sua morfologia e conseqüentemente sua cinética de formação. As peças de aço apresentaram estruturas superficiais na forma de grumos, características de produtos de óxidos de ferro.

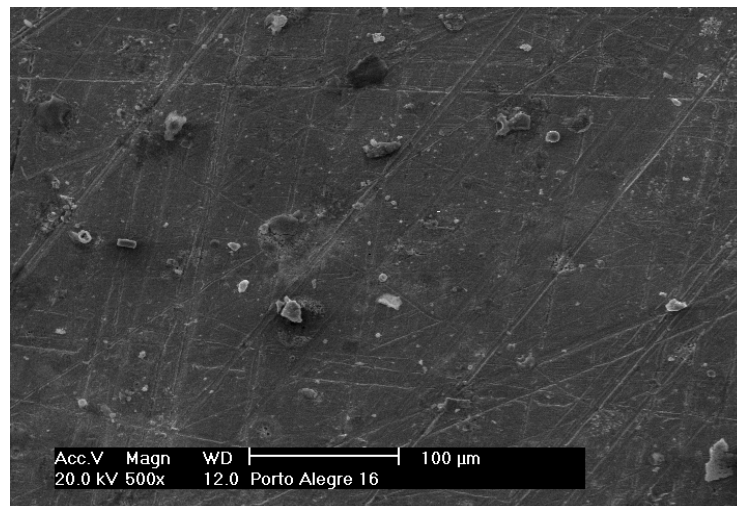
O cobre e suas ligas, quando expostos à ambientes externos, recobre-se naturalmente de uma delgada película de óxido de cobre, Cu_2O (cuprita), com coloração castanha, que posteriormente escurece com o tempo de exposição, devido à presença de oxigênio, que forma o CuO . Estes produtos, por serem praticamente insolúveis em água, mantêm-se sobre a superfície do metal conferindo-lhe características protetoras. Com presença de umidade e gás carbônico, CO_2 , a cor passa à esverdeada devido à formação dos carbonatos básicos, $\text{CuCO}_3 \cdot \text{Cu}(\text{OH})_2$ malaquita e $2\text{CuCO}_3 \cdot \text{Cu}(\text{OH})_2$ azurita [22]. Em atmosferas marinhas, pode-se observar a formação de cloreto básico de cobre, $\text{CuCl}_2 \cdot 3\text{Cu}(\text{OH})_2$ atacamita, de coloração esverdeada. As formações sobre a superfície do cobre são descontínuas e pouco compactas, caracterizando uma topografia rugosa e irregular. Este aspecto facilita a condensação de umidade e retenção de agentes agressores (sulfatos e cloretos) em seu interior, dificultando o arraste dos mesmos pela chuva, facilitando a formação de sais básicos. Com o tempo de exposição, a precipitação destes sais básicos sobre a microestrutura irregular da cuprita ocasiona a compactação da película dos produtos de corrosão. Esta compactação diminui a velocidade de corrosão, fornecendo uma maior proteção na superfície metálica. Os corpos-de-prova de todas as subestações estudadas apresentaram morfologia similar, Figura 4.

Figura 4: Micrografia representativa por MEV de cobre após exposição às intempéries na subestação PAL3.

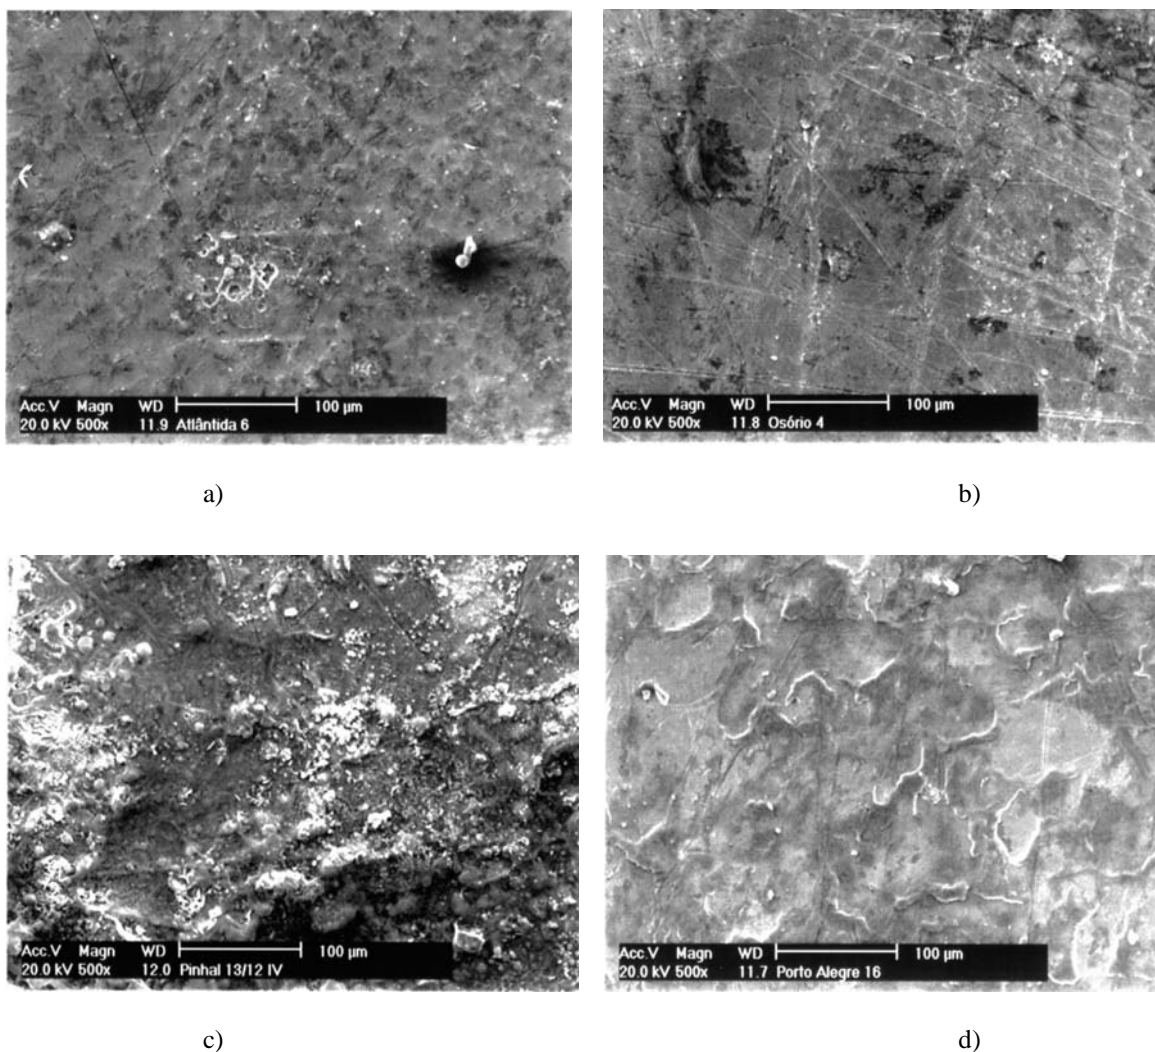
As topografias das peças de zinco expostas na região litorânea pelo tempo de 3 meses, observadas em MEV, apresentaram morfologia similar, com ataque moderado. Já as peças expostas na subestação PAL3 apresentaram um ataque corrosivo mais agressivo, Figura 5.

Figura 5: Micrografias por MEV de peças de zinco após exposição às intempéries nas subestações: a) ATL, b) OSO1, c) PIN e d) PAL3.

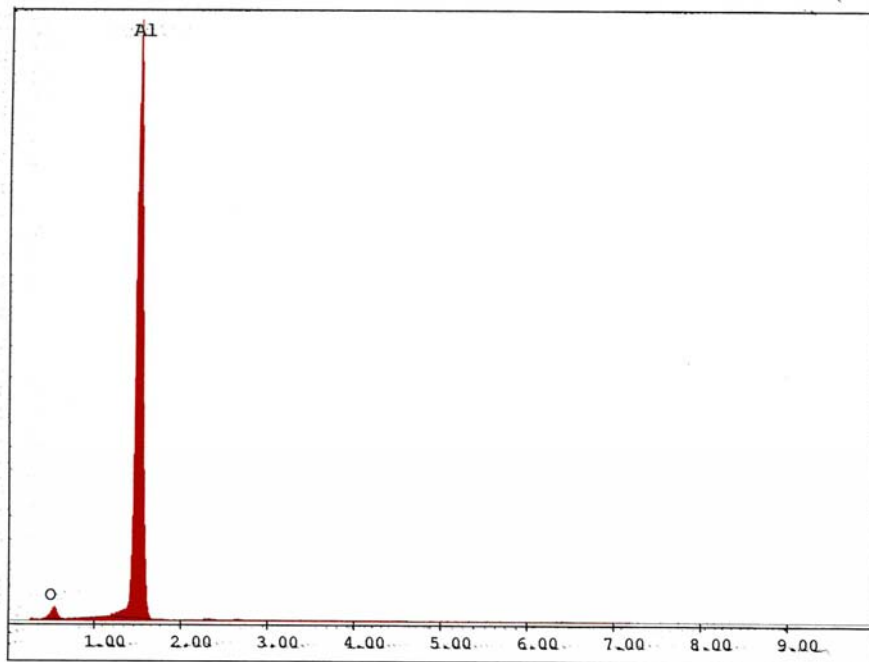
a)

Os corpos-de-prova de alumínio de todas as estações apresentaram espectros semelhantes. Um espectro típico é apresentado na Figura 6a, o qual mostra um pico de oxigênio proveniente da fina película superficial de óxido de alumínio.

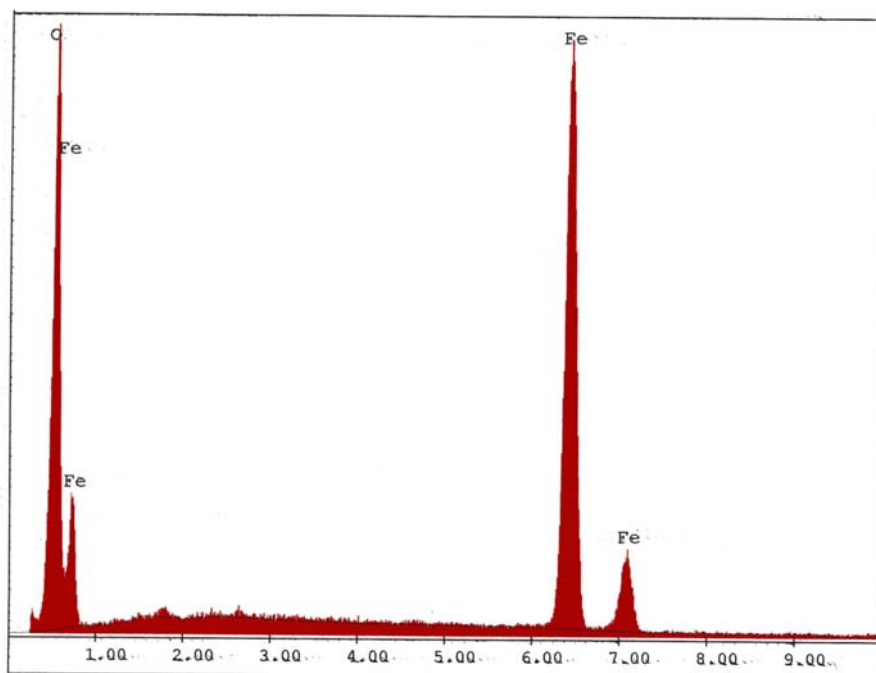
b)

Os corpos-de-prova de aço foram as que sofreram maior deterioração por processos corrosivos, resultando em superfícies com acúmulo de produtos corrosivos (carepas), Figura 7. As análises indicam que os produtos são formados por Fe e O, Figura 6 b. De acordo com estudos referenciados é sabido que o produto corrosivo formado na superfície do aço é constituído de uma mistura de óxidos e hidróxidos de ferro em estrutura espinel [8]. O cloreto, presente em atmosferas marinhas, catalisa o processo corrosivo do aço, porém nos produtos da corrosão este íon não é identificado em análise química por não formar produtos insolúveis com o metal base. O íon tende a ser lavado da superfície com as condensações.

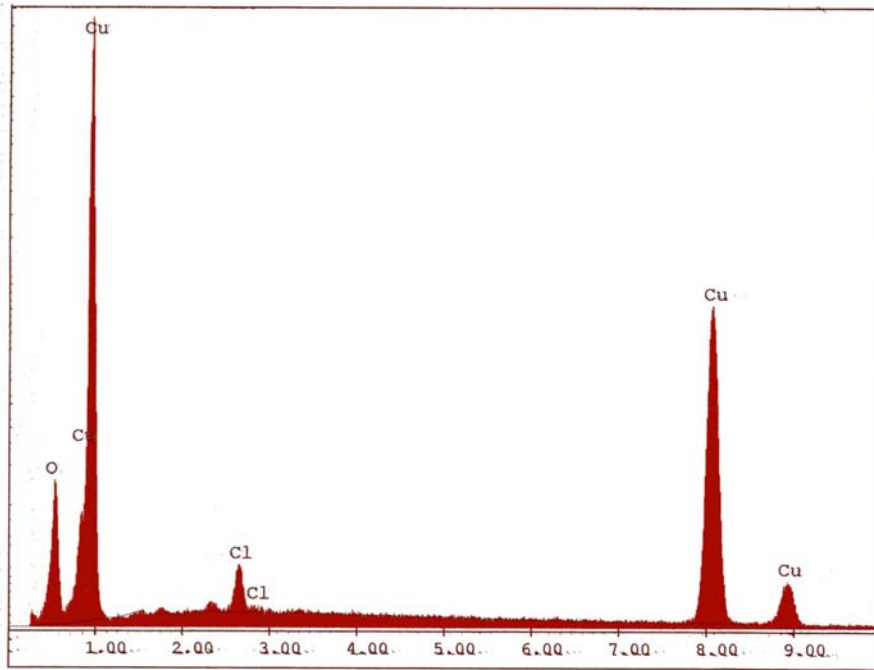
c)

Os espectros de energia dispersiva para as amostras de cobre, Figura 6 c, como para os demais metais, também mostraram picos característicos de oxigênio, o que, conforme já mencionado anteriormente, é devido à formação de óxidos. As amostras de cobre expostas no litoral apresentaram picos característicos de cloro. Estes picos concordam com as observações anteriores, que é possível a formação de cloretos básicos de cobre [$\text{CuCl}_2 \cdot 3\text{Cu}(\text{OH})_2$ atacamita] em atmosferas marinhas.

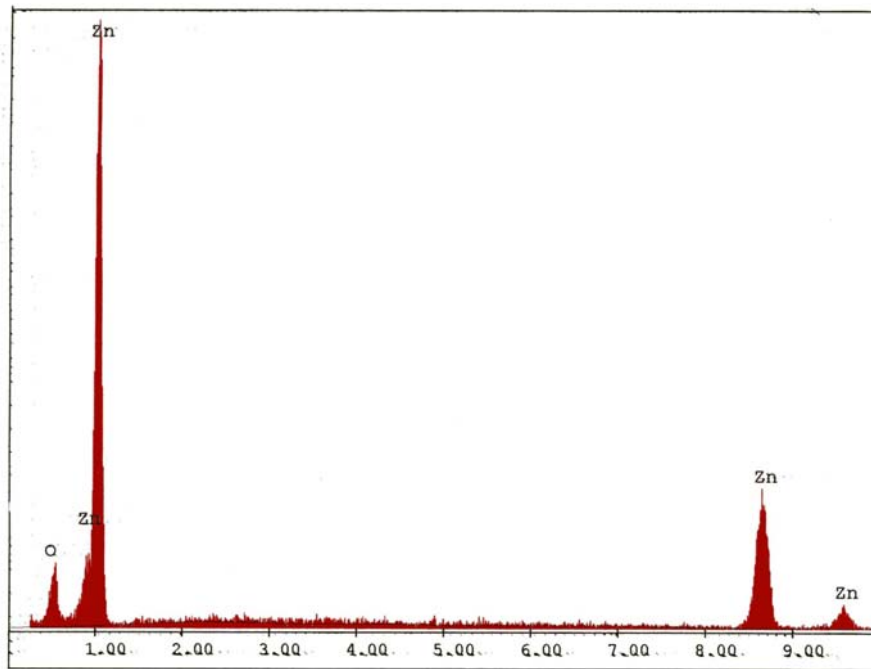
d)

Os espectros do zinco também apresentaram picos correspondentes do oxigênio, sendo a amostra proveniente da subestação de Pinhal, PIN, a que apresentou maior concentração deste elemento, o que pode

indicar que o processo de oxidação nesta amostra foi mais marcante que nas amostras do mesmo metal nas demais subestações, Figura 6 d.

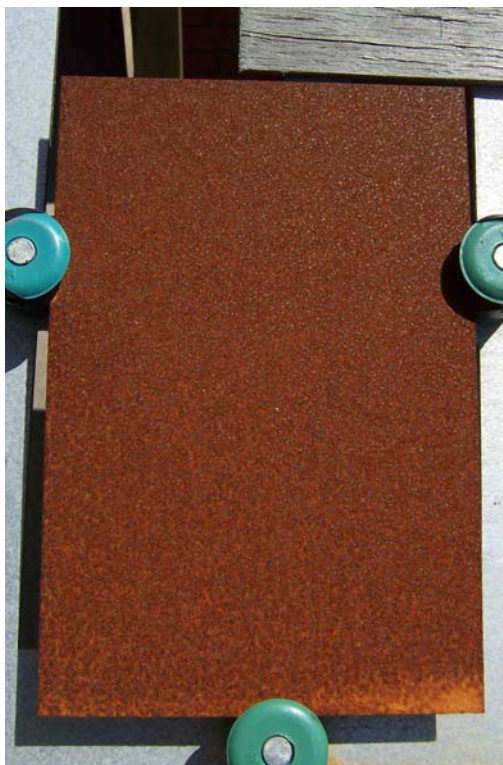
Figura 7: Peça de aço após exposição às intempéries no litoral, mostrando carepa formada por produtos corrosivos.
