Análise de falha em isolador polimérico

O estudo visou a determinação das causas da falha de um isolador polimérico composto, empregado em uma linha de transmissão (LT) de 138kV. O trabalho foi desenvolvido seguindo a metodologia recomendada para análise de falhas, envolvendo caracterização metalúrgica e ensaios químicos. Foi possível, através dos ensaios realizados, identificar o mecanismo de corrosão sob tensão (CST) como o responsável pelo processo de fratura frágil sofrido pelo isolador. Este mecanismo é frequentemente associado às falhas em isoladores poliméricos compostos (resinas epóxi reforçadas com fibras de vidro ricas em boro), em presença de umidade. O isolador em questão apresentava uma série de características construtivas inadequadas que possibilitaram a penetração de umidade na terminação inferior e conseqüente contato com o núcleo do bastão PRV (polímero reforçado com vidro) levando à sua ruptura em serviço. Os resultados deste trabalho motivaram a substituição de todos os isoladores poliméricos com características semelhantes por parte da concessionária de energia elétrica.

Failure analysis in polymeric insulator

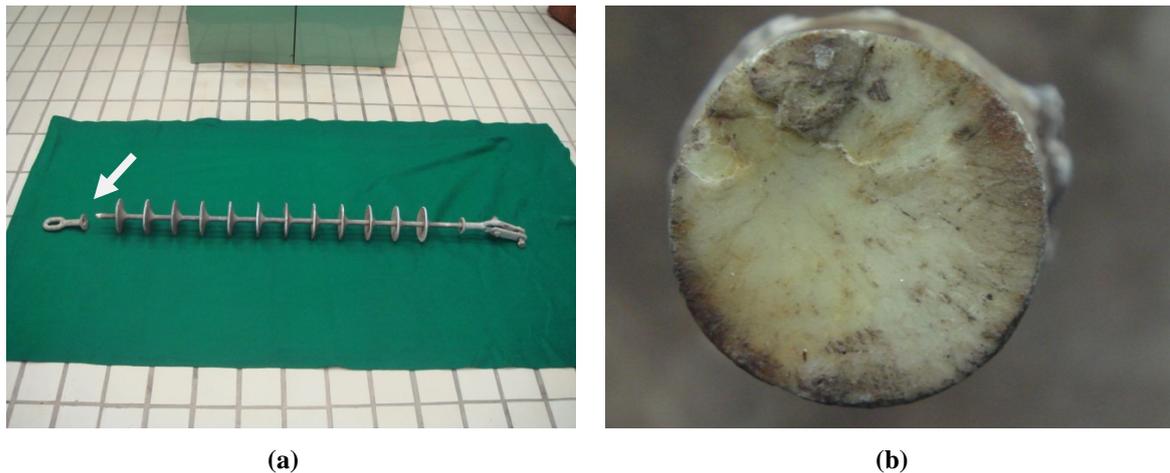
Um isolador polimérico de uma linha de transmissão de 138kV falhou em serviço após 13 anos de operação, Figura 1a. A fratura ocorrida no bastão do isolador, no interior da terminação do lado energizado (inferior), apresentava um aspecto de ruptura frágil, caracterizada pela superfície plana, Figura 1b.

Fraturas em isoladores poliméricos compostos ocorridas por sobrecarga de esforços axiais apresentam superfícies fibrosas muito irregulares com aspecto de escova [1]. As características frágeis observadas nesta ocorrência denotaram a ação de um mecanismo de fragilização. Este trabalho buscou, a partir da realização de ensaios de caracterização, a determinação das causas da falha no isolador.

Figura 1: Isolador de 138 kV falhado em serviço (a) vista geral do isolador (seta indicando a região de falha) e (b) detalhe da superfície de fratura plana do bastão do isolador.

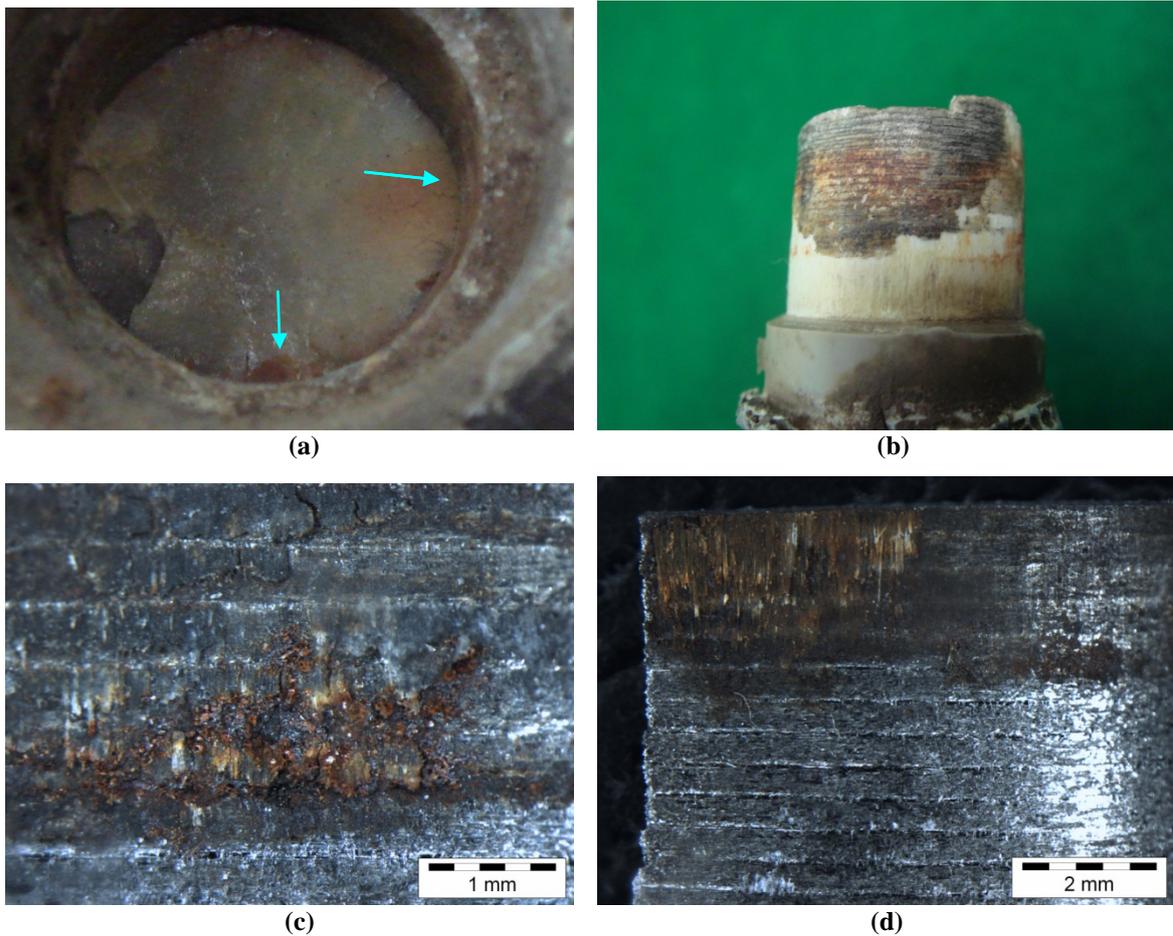
O aspecto de fratura é plano, livre de irregularidades, tendo a falha ocorrido no interior da terminação inferior em uma área sem revestimento de proteção. Na Figura 2 observa-se, também, a presença de produtos de corrosão, na superfície de fratura e na lateral da extremidade falhada do bastão, associada a pequenas trincas, além de marcas radiais provocadas pelo processo de fixação do bastão à terminação metálica (presença de uma luva interna dentada mordendo o bastão).

Figura 2: (a) Superfície de fratura plana no interior da terminação inferior (energizada), detalhe da presença de resíduos de corrosão (setas). (b), (c) e (d) Vista lateral do bastão fraturado, apresentando detalhes dos resíduos de corrosão, micro trincas e marcas radiais provocadas pelo processo de fixação do bastão à terminação metálica (acarretadas pela luva interna).

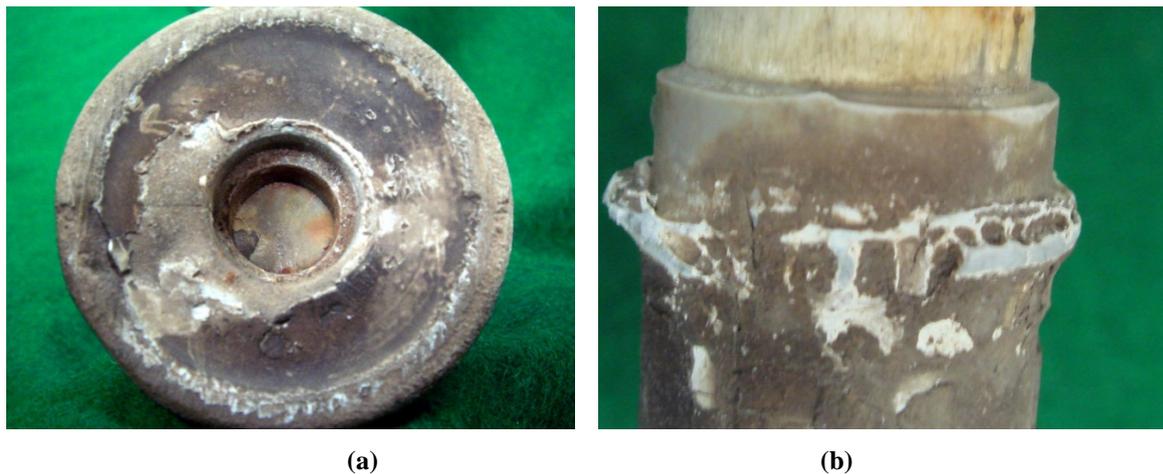
De acordo com a Figura 3a pode-se observar que a terminação metálica inferior possui uma superfície côncava, propiciando um acúmulo de água de chuva quando posicionada verticalmente na linha de transmissão e na Figura 3b verifica-se que o anel de selagem é muito delgado apresentando, ainda, características de descolamento e deterioração.

Figura 3: Detalhes construtivos inadequados do isolador polimérico (a) Terminação inferior falhada com desenho côncavo e (b) anel de selagem muito delgado com sinais de deterioração.

O projeto do isolador em questão o torna susceptível a fraturas frágeis, pelo mecanismo de corrosão sob tensão, em função da selagem deficiente entre o bastão revestido de silicone e a sua porção prensada na terminação interna livre de revestimento, somada a um desenho inadequado da terminação inferior (concavidade voltada para cima), que permite o acúmulo de água. O sistema de fixação do bastão à terminação inferior promove, ainda, a concentração de tensões transversais ao bastão, pela presença de uma luva interna dentada que auxilia o processo de fixação.

A partir dos resultados deste estudo, a concessionária de energia elétrica envolvida promoveu a substituição de todos os isoladores com características semelhantes.

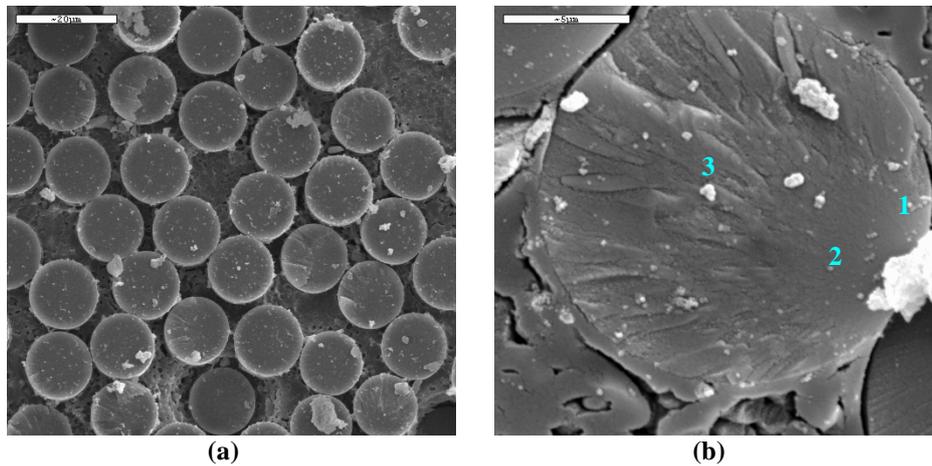
A observação da superfície de fratura no microscópio eletrônico de varredura revelou características típicas de falha frágil [2], Figura 4a. A caracterização individual das fibras de vibro revelou a presença de três zonas distintas características do mecanismo de corrosão sob tensão neste material: a) zona espelho ou zona de início de falha, b) zona mista, que compreende a zona de aumento de velocidade de propagação da trinca e c) zona farpada, característica de final de fratura [1,2]. Na Figura 4b podem ser observadas as características relacionadas.

Figura 4: (a) Imagem de elétrons secundários da superfície de fratura do isolador (ampliação: 1000x); (b) Superfície de fratura de uma fibra de vidro contendo as três zonas características de fratura por CST: 1- zona espelho, 2 – zona mista e 3 – zona farpada (ampliação: 5.000x).

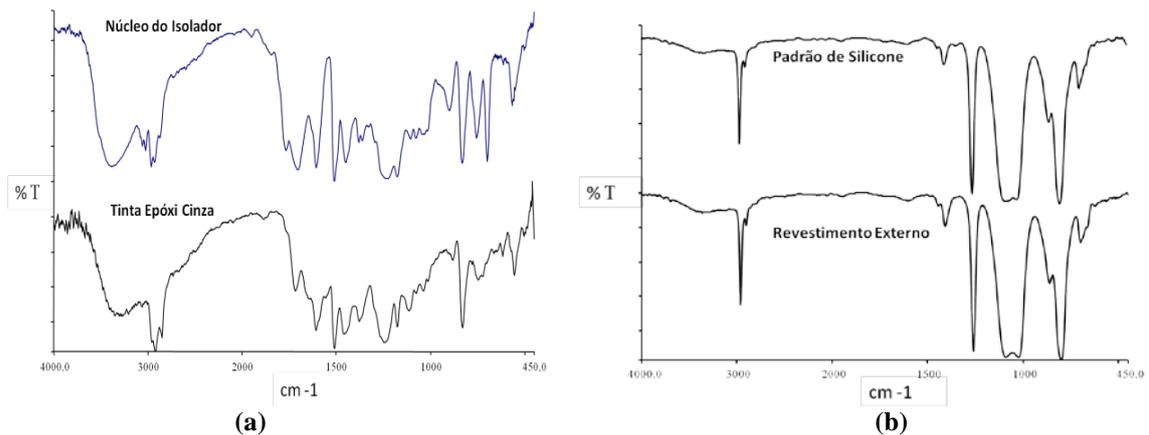
A Figura 5 apresenta os diagramas gerados nos ensaios de IVTF. A Tabela I apresenta os resultados obtidos em todos os ensaios químicos.

Figura 5: Diagramas IVTF que identificaram como (a) resina epóxi e (b) silicone, um dos constituintes do núcleo composto e do revestimento, respectivamente.
