Operação e manutenção de sistemas fotovoltaicos conectados à rede: inspeção termográfica e limpeza de módulos FV

Operation and maintenance of grid-connected photovoltaic systems: thermographic inspection and cleaning of PV modules

Para realização dos procedimentos de inspeção termográfica infravermelha e limpeza úmida de módulos fotovoltaicos, foi escolhida, como objeto estudo, a usina FV localizada no Campus de Betim do Instituto Federal de Minas Gerais (IFMG), com as seguintes coordenadas geográficas (centro da instalação): latitude 19°56'21.68" sul e longitude 44° 7'3.51" oeste.

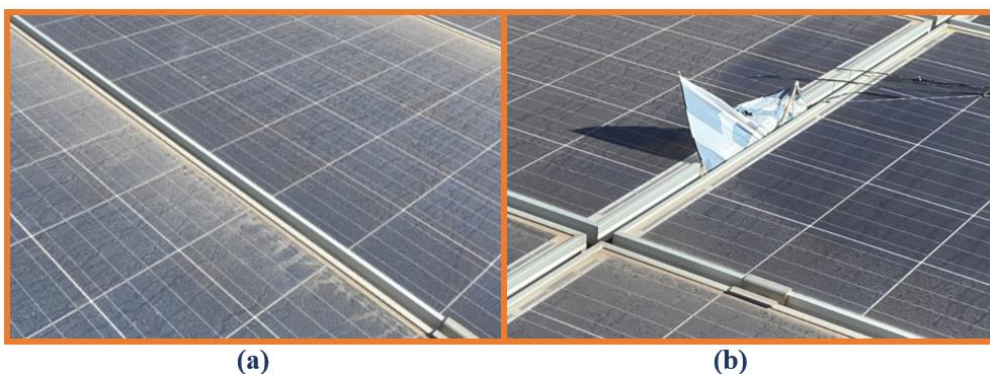
Figura 8 - Módulos antes da limpeza, com deposição de sujeira não uniforme (a) e presença de pipas sobre as superfícies (b)

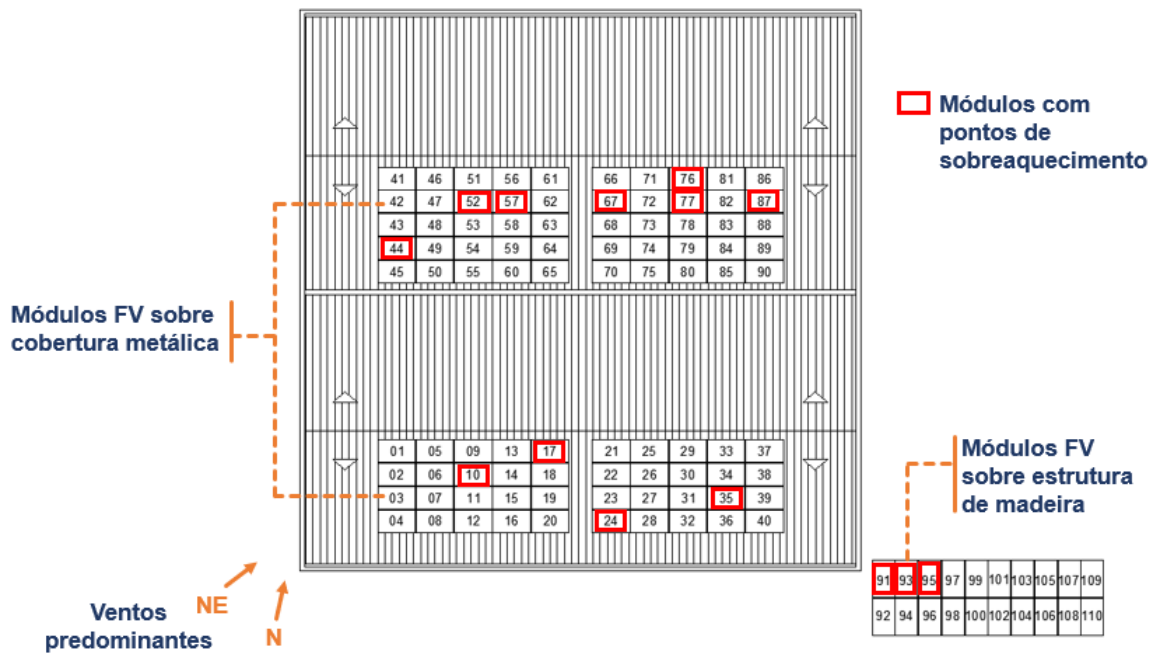
Figura 12 - Pontos quentes (*hot spots*) identificados no arranjo da usina fotovoltaica do campus do IFMG Betim

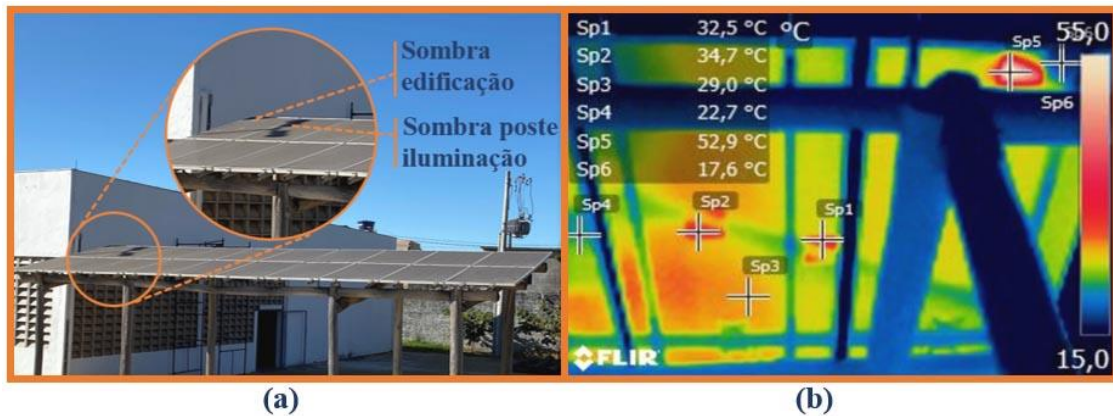
Figura 13 - Módulos FV com presença de pontos quentes em função da projeção de sombras de edificação e poste de iluminação existentes (a) identificados no termograma efetuado (b)

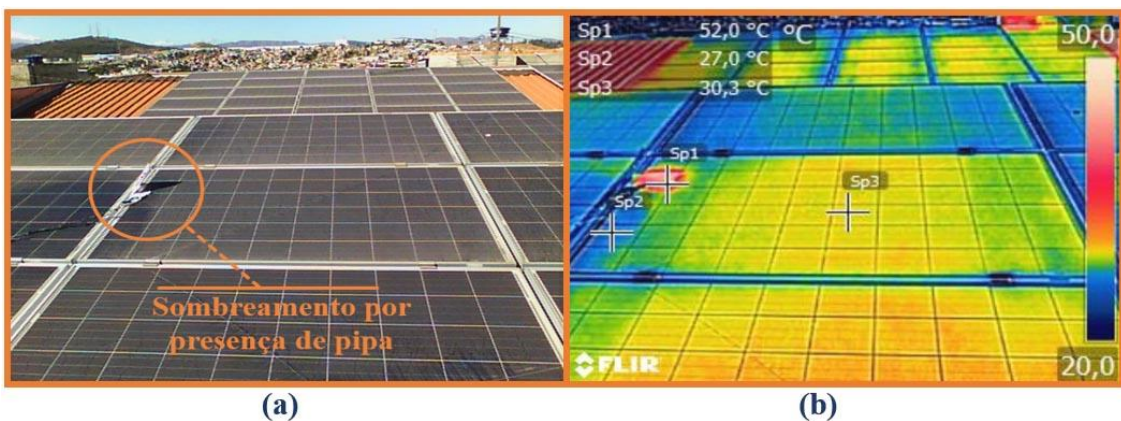
Figura 14 - Módulo FV com presença de ponto quente gerado devido a sombreamento por presença de pipa sobre o mesmo (a) identificado em imagem térmica realizada (b)

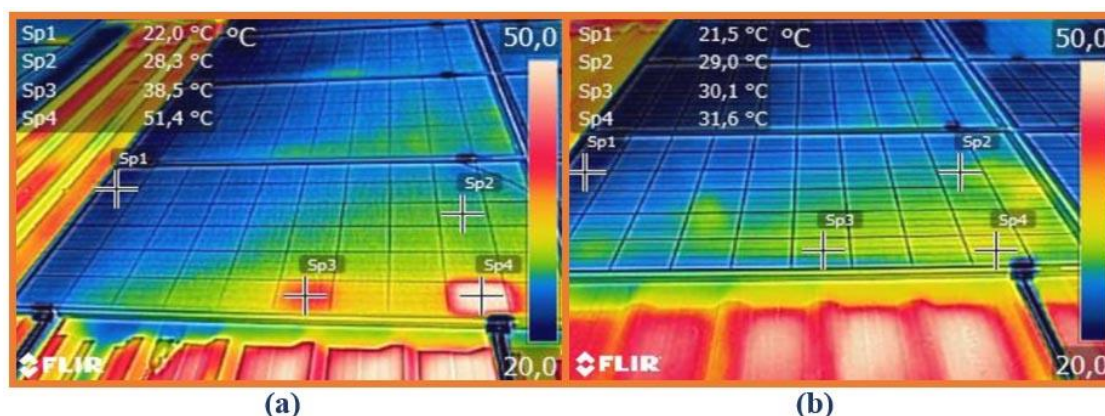
A Figura 15 mostra, ainda, a influência da ventilação natural dos módulos em sua temperatura de operação. Os módulos sujeitos a uma maior ação dos ventos predominantes locais (N e NE), como os observados na imagem apresentada, demonstram, claramente, regiões menos quentes (ponto Sp1), assim como em outros módulos posicionados nas extremidades do arranjo fotovoltaico.

Figura 15 - Termogramas do módulo com anomalia térmica, antes (a) e após a limpeza (b)

Percebeu-se, ainda, que todos os pontos quentes identificados no arranjo fotovoltaico por meio da inspeção termográfica realizada antes da limpeza dos módulos, exceto os causados pelo sombreamento diário de elementos fixos do entorno, foram totalmente eliminados após o procedimento de limpeza. Tal constatação indica como causa do sobreaquecimento, em questão, o sombreamento gerado por sujidades sobre os módulos FV.

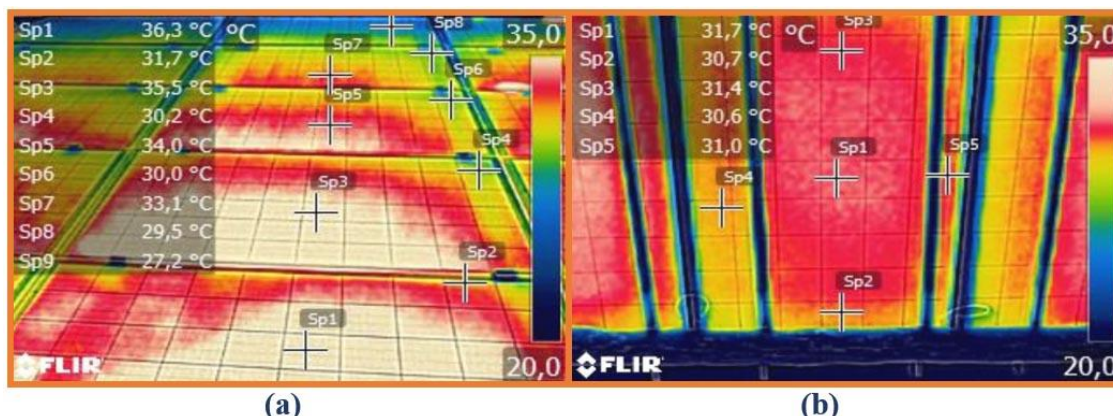
Comparando as imagens térmicas, os padrões de distribuição e os níveis de temperatura nos módulos localizados sobre a cobertura metálica e os da estrutura de madeira, fica evidente a influência do modo de instalação na distribuição térmica. Nos módulos instalados diretamente sobre a cobertura metálica, com pouca ventilação e dificuldade de dissipação do calor, percebeu-se que as áreas próximas às suas bordas são normalmente menos aquecidas do que a sua parte central, onde se percebeu maior concentração de calor. Já no arranjo fotovoltaico localizado sobre a estrutura de madeira, por estar mais ventilado, não se verificou variações tão expressivas, entre as temperaturas das bordas e do centro dos módulos. Essas variações de temperatura em função do tipo de instalação estão apresentadas na Figura 16. Tal realidade permitiu constatar que, desconsiderando os pontos quentes, a distribuição das temperaturas dos módulos sobre a estrutura de madeira permaneceu mais uniforme e, em geral, menores que as temperaturas alcançadas pelos módulos localizados na cobertura metálica, que tiveram variações térmicas mais acentuadas.

Figura 16 - Termograma compreendendo módulos sobre a cobertura metálica (a), e módulo sobre a estrutura de madeira (b)

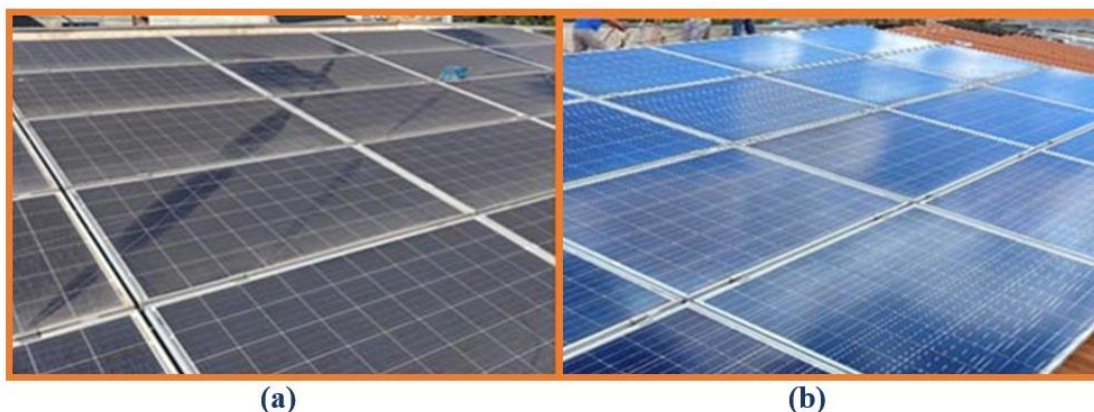
Figura 17 - Superfície dos módulos FV da usina antes (a) e após (b) a limpeza realizada
