Placas de refratários aluminosos do sistema de válvula gaveta de panelas de aciaria: análise *post mortem* da degradação química

(Refractory alumina plates used in the sliding gate system of steelmaking ladle: chemical degradation analysis of post mortem plates)

B. B. de Sousa, S. R. Bragança

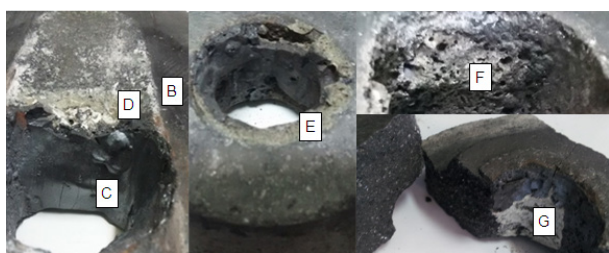
Análise visual: a região próxima ao orifício do canal das placas *post mortem* foi analisada e perceberam-se materiais de aparência diversa aderidos, como mostrado na Fig. 4. As amostras foram retiradas e identificadas por letras e descritas na Tabela II.

Figura 4: Material da placa *post mortem* próximo do canal (B) e materiais aderidos à placa *post mortem*: material preto aderido ao canal da placa *post mortem* (C), material esverdeado aderido à extremidade do canal da placa que faz interface com a outra placa do conjunto de placas do sistema de válvula gaveta (D), material esverdeado aderido à extremidade do canal da placa que faz interface com o bocal (E), material poroso aderido ao canal (F) e material esbranquiçado aderido ao canal (G).

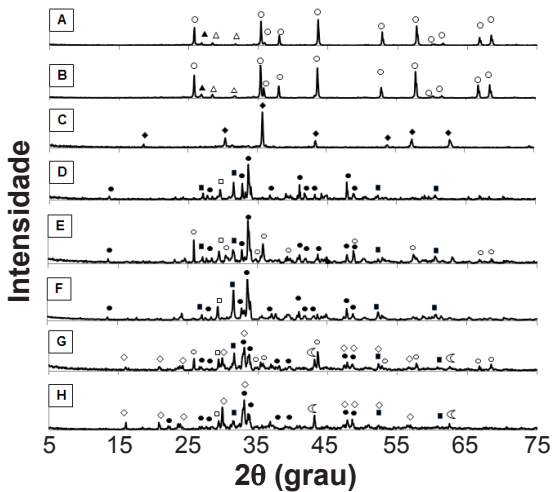
Caracterização mineralógica (DRX): a Fig. 5 mostra os difratogramas das amostras. Na amostra da placa nova (amostra A) e na de placa *post mortem* (amostra B) observa-se a presença das fases cristalinas coríndon (Al₂O₃), grafite (C) e badeleita (ZrO₂) sugerindo que não houve formação significativa de novas fases no material da placa onde não houve material aderido, mesmo na região próxima ao canal. A amostra de material escuro (amostra C) revelou que o mesmo é magnetita (Fe₃O₄), o que está de acordo com o FRX e, portanto, confirma que é resultado de resquícios de aço que oxidaram presentes no canal. Os materiais aderidos D, E e F apresentaram fases características da escória, a guelenita (Al₂Ca₂SiO₇), mervinita [Ca₃Mg(SiO₄)₂] e a cal recarbonatada (calcita, CaCO₃) [4]. A calcita (CaCO₃) foi provavelmente resultado da hidratação da cal (CaO) gerada pelo contato com a umidade do ar que forma Ca(OH)₂ (Eq. A) e que por sua vez se transforma em calcita (CaCO₃) ao entrar em contato com o dióxido de carbono (CO₂) (Eq. B) [5].

As amostras E e G ainda contêm resquícios de coríndon (Al₂O₃), provavelmente proveniente da interface do material

com a placa. Esse resultado está de acordo com o obtido na FRX uma vez que os elementos que constituem essas fases são majoritários nos resultados de composição química dessas amostras. O material G, além das fases contidas nas amostras D, E e F, apresentou também outras fases encontradas na escória, como periclásio (MgO) e silicato dicálcico (Ca₂SiO₄). Isso sugeriu que o material aderido G sofreu modificações menos intensas que o D, E e F. Ele pode, por exemplo, ser resultante da última corrida, enquanto os outros ficaram aderidos à placa por várias corridas, sendo modificados por interações químicas em razão de processos de difusão e ação da temperatura.

Figura 5: Difratogramas de raios X das amostras: A e B indicam a presença das fases coríndon (Al₂O₃), grafite (C) e badeleíta (ZrO₂); C indica a presença de magnetita (Fe₃O₄); e D, E, F e G indicam a presença de fases características de escória como guelenita (Al₂Ca₂SiO₇), mervinita [Ca₃Mg(SiO₄)₂] e calcita (CaCO₃), além de alumina (Al₂O₃) em E e G, provavelmente resquício da superfície de contato da placa com o material aderido.

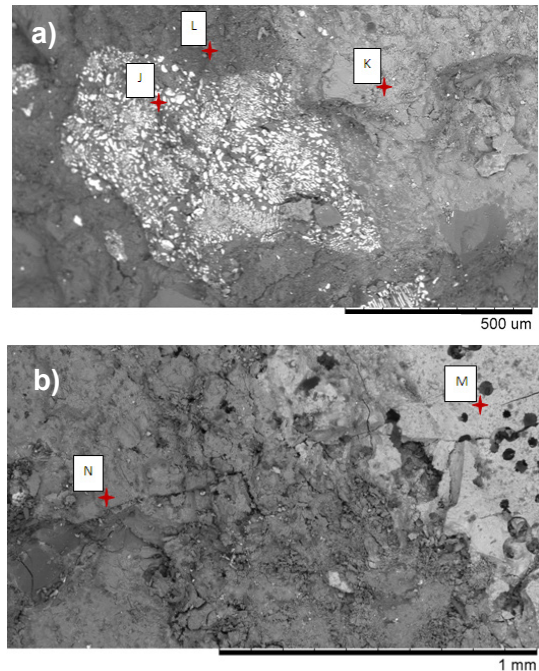
Figura 7: Micrografias obtidas por microscopia eletrônica de varredura de materiais aderidos ao canal da placa de aciaria indicando os pontos J, K, L, M e N onde foram feitas análises de composição semiquantitativa via EDS.

da escória. As composições qualitativas obtidas via EDS dessas regiões, J, K, L, M e N, são apresentadas na Tabela IV. A partir dos resultados da Tabela IV, é possível concluir que a região J é um agregado de zircônia, e a região K e N são constituídas de alumina e, principalmente, cal, sendo, portanto, regiões de material aderido ou de reação entre material aderido e placa. A região L, na Fig. 7a, composta principalmente por Al é, provavelmente, o material da própria placa; e a região M na Fig. 7b é composta principalmente de Fe, sendo, portanto, aço fundido que ficou aderido durante o lingotamento. Outras placas *post mortem* também foram analisadas por MEV e EDS e os resultados foram similares aos apresentados.

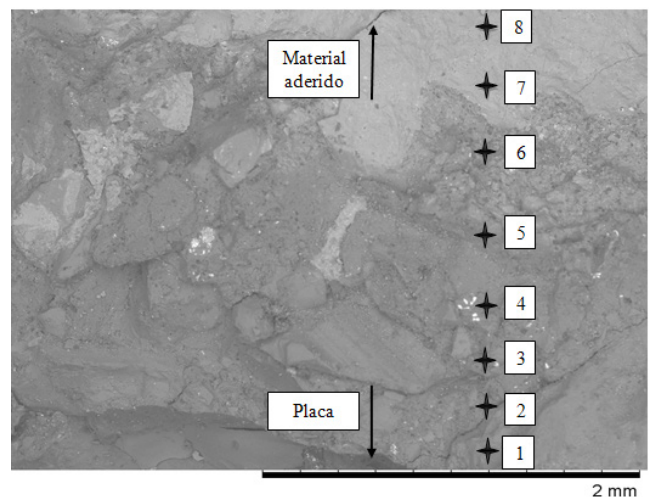
Caracterização microestrutural (MEV/EDS) - interface de reação: a Fig. 8 mostra um esquema que ilustra o local da interface entre a placa *post mortem* com material aderido onde foi feita a imagem por MEV (Fig. 9). As regiões identificadas com números 1 a 8 indicam regiões analisadas via EDS, cujos resultados são apresentados na Tabela V, sendo a distância entre a região 1 e 8 de cerca de 2,2 mm. Esta análise mostrou claramente a variação composicional ao longo da região. A Fig. 10 destaca o aumento de Ca e a diminuição de Al da placa em direção ao material aderido. A partir da variação da composição foi possível supor a faixa de espessuras dentro da qual está a zona de reação da interface. Assim, verificou-se que houve uma provável zona de interação entre a superfície da placa e o material aderido de espessura dentro da faixa de 0,4 a 1,2 mm.

Figura 9: Micrografia obtida por microscopia eletrônica de varredura da interface entre o material aderido à superfície do furo e o material refratário. Os pontos numerados indicam as regiões da interface onde foram feitas análises de composição por EDS (Tabela V) com o objetivo de verificar a variação de composição na interface.

precisar um valor numérico, nota-se que a contribuição da corrosão estando entre 0,4 e 1,2 mm é bastante significativa em relação ao aumento de diâmetro do canal de placa. Portanto, uma placa usada apresenta um desgaste cuja intensidade é o resultado da sinergia entre a degradação

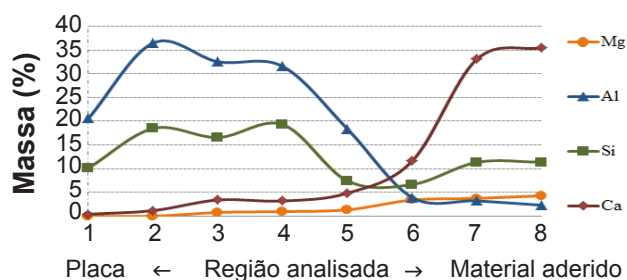
Figura 10: Gráfico mostrando a variação dos elementos Mg, Al, Si e Ca no decorrer da interface entre a placa *post mortem* e o material aderido. As regiões 1, 2, 3, 4, 5, 6, 7 e 8 são indicadas na Fig. 9, sendo a região 1 na placa e a região 8 no material aderido. A composição em cada região é apresentada na Tabela V e mostra que ocorre variação acentuada nos percentuais de Ca e Al entre a região 4 e 7.
