DANOS FÍSICOS EM ESTUFAS PLÁSTICAS CAUSADOS PELO VENTO EM SANTA MARIA, RS.

PLASTIC GREENHOUSES DAMAGED BY WIND IN SANTA MARIA, RS. CASE REPORT

- NOTA -

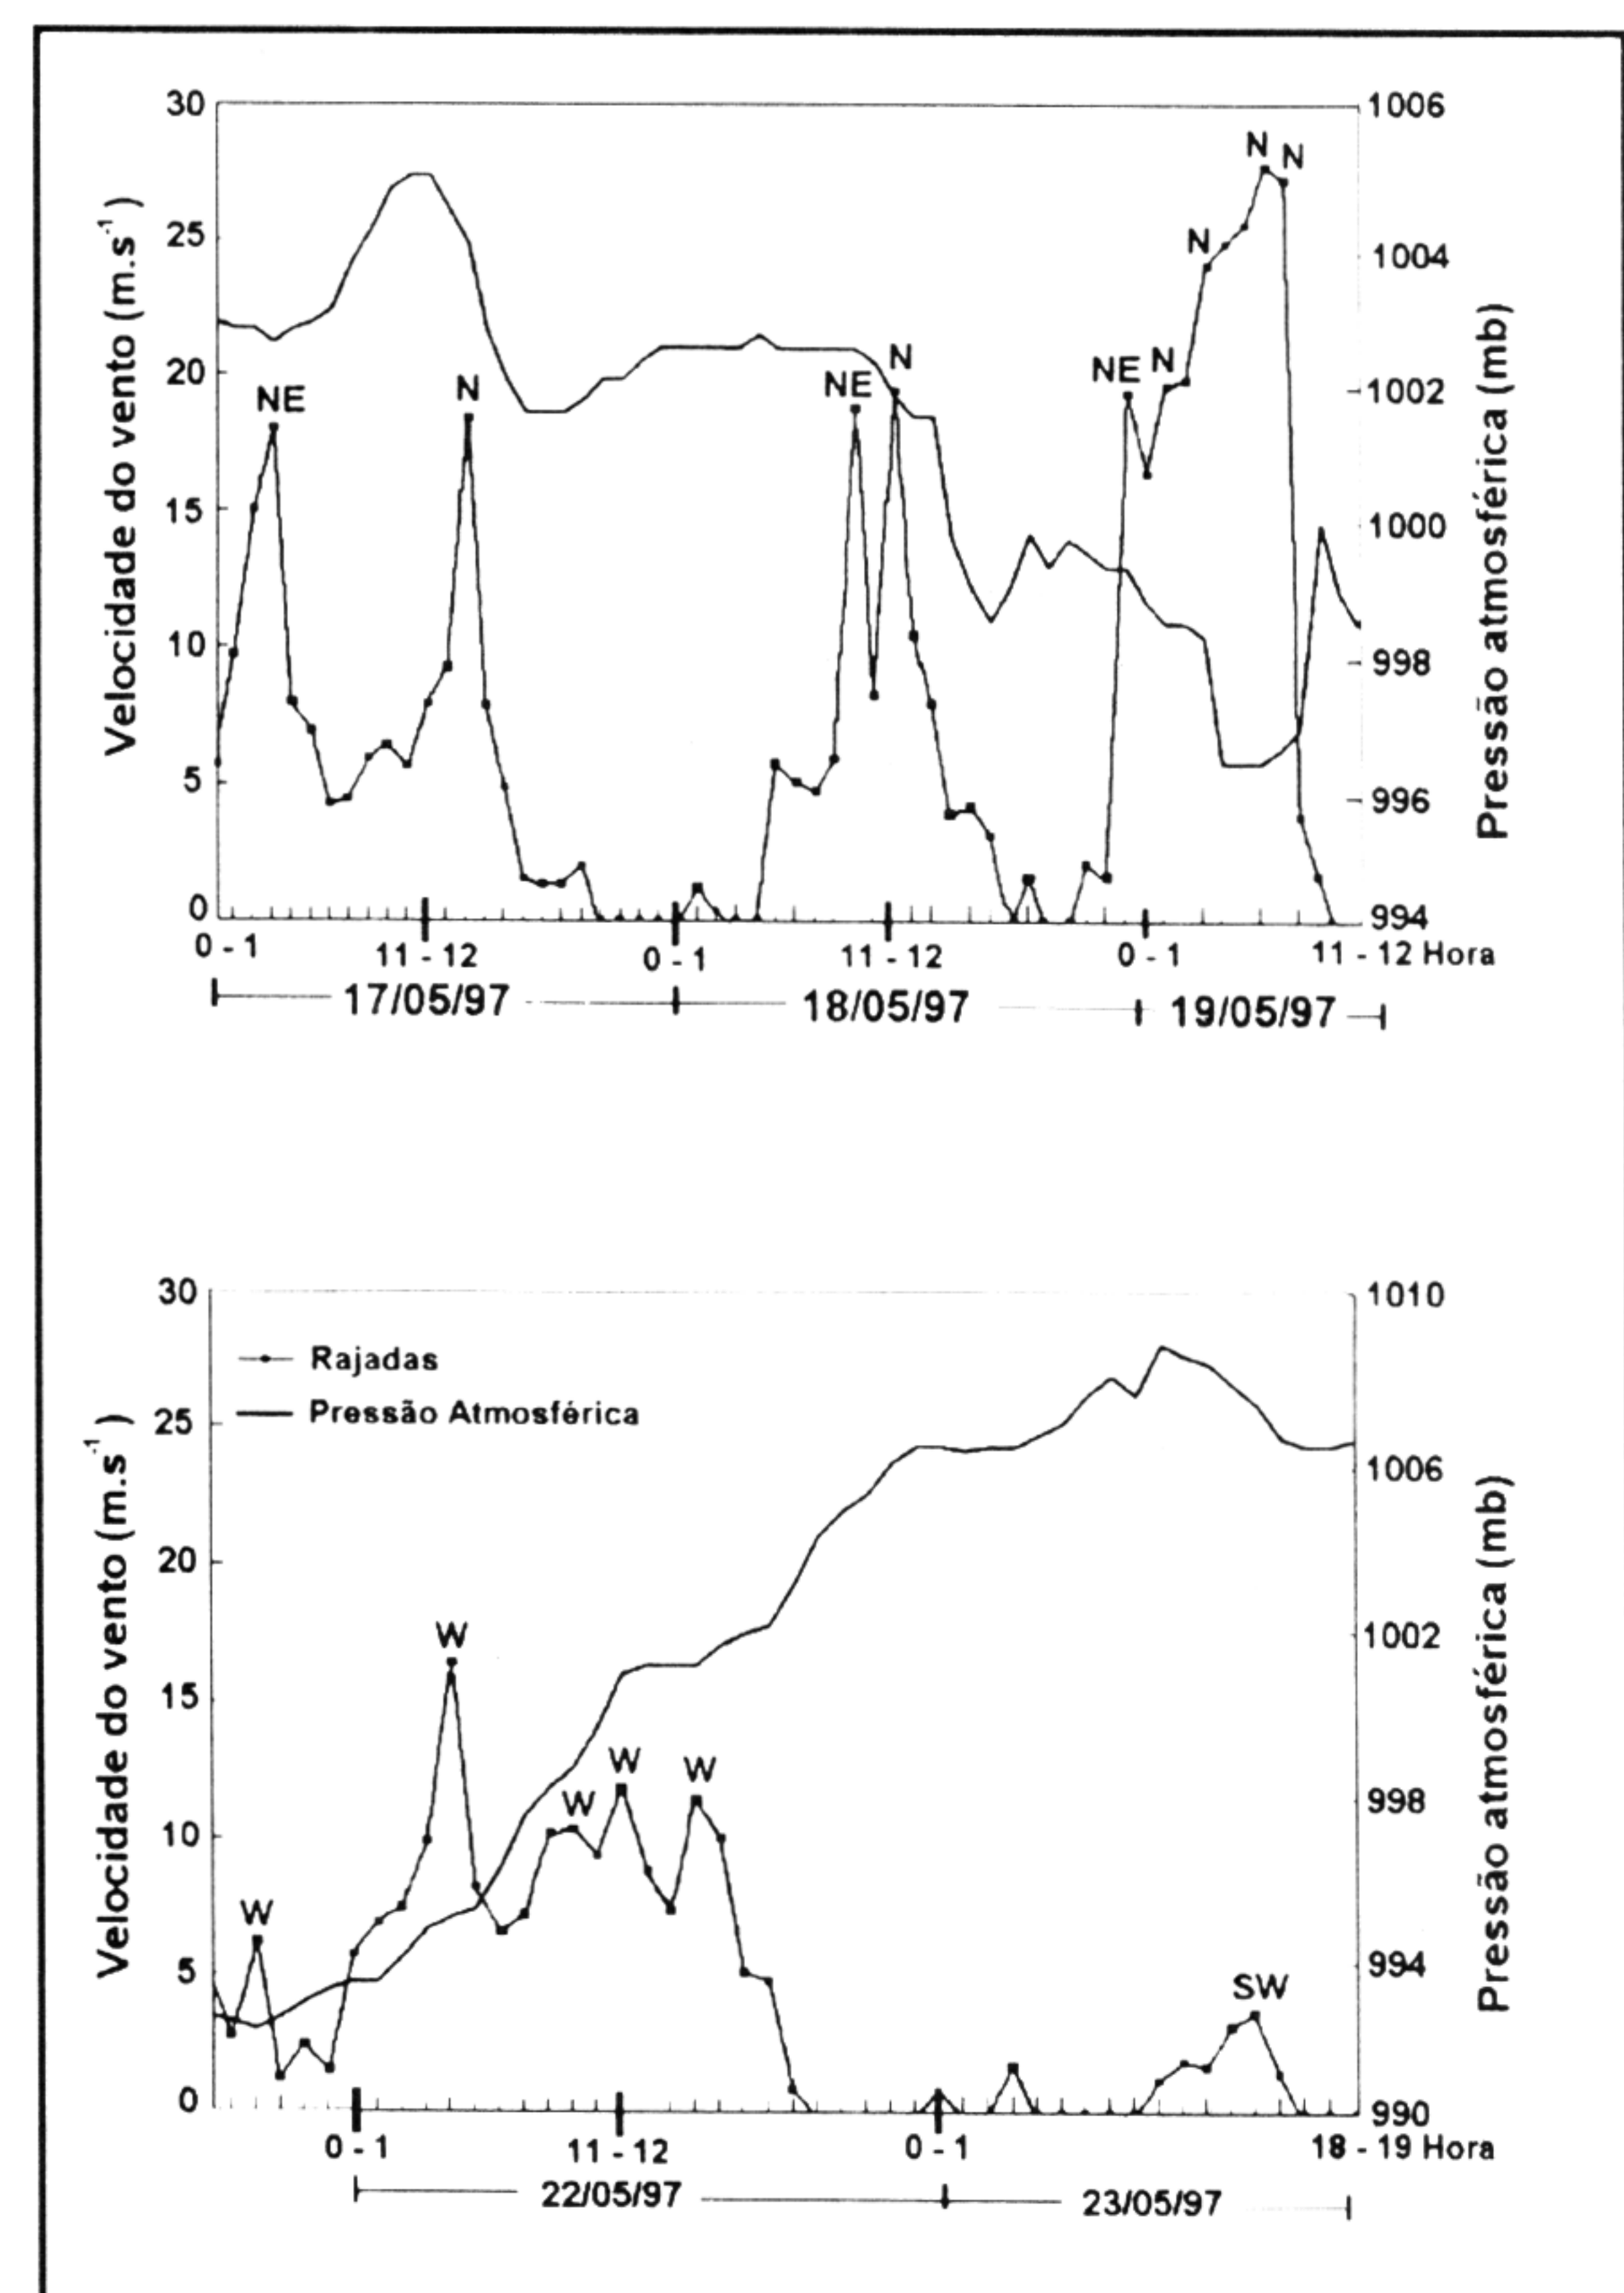
Na Figura 1 são apresentados os valores horários de velocidade e direção das rajadas máximas do vento e pressão atmosférica observadas nos dois eventos. A velocidade do vento atingiu valores mais elevados quando a pressão atmosférica foi mais baixa, indicando a passagem de uma depressão barométrica sobre a região nos dois eventos. Associando-se os valores de velocidade do vento com os danos observados no plástico das estufas observou-se que, no primeiro evento, ocorreu predominantemente vento de direção Norte. Os danos ocorreram na madrugada do dia 19 quando a velocidade das rajadas máximas ultrapassou a 20 m s^{-1} (72 km h^{-1}). As estufas avariadas eram de madeira, com orientação N-S ou E-W e seu plástico tinha sido instalado a mais de três meses enquanto que nas estufas que não apresentaram danos este tinha sido colocado há menos de três meses e/ou tinham estrutura de ferro galvanizado e orientadas no sentido N-S.

Figura 1- Valores horários de velocidade e direção das rajadas máximas de vento e pressão atmosférica. Santa Maria, RS. 1997.
