Effect of degree of corrosion on mechanical properties of reinforcements buried for 60 years

Efeito do grau de corrosão em propriedades mecânicas de armaduras enterradas por 60 anos

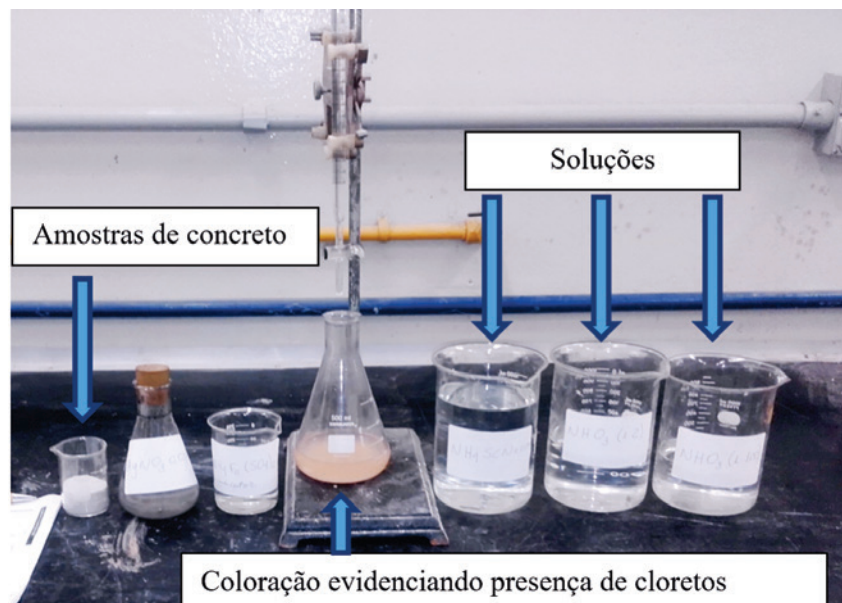
**Figura 2**

Análise para verificação da presença de cloretos nas fundações

de cloretos diretamente no solo é uma atividade complexa, pois a água das chuvas penetra através do solo podendo carregar e distribuir desigualmente os cloretos presentes no mesmo. Desta forma, amostras de concreto em pó foram coletadas em sete pontos do bloco através da execução de furos com diâmetro igual a 19 mm, até a profundidade de 20 mm nas proximidades da superfície do concreto. O material em pó foi coletado e analisado por titulação com uso de uma solução de tiocianato de amônia (0,05M), conforme descreve o procedimento da RILEM TC 178-TMC [28]. A titulação é conduzida até que a solução de tiocianato produza uma coloração marrom que não desaparece com a agitação, indicando, assim, a presença de cloretos (Figura 2).

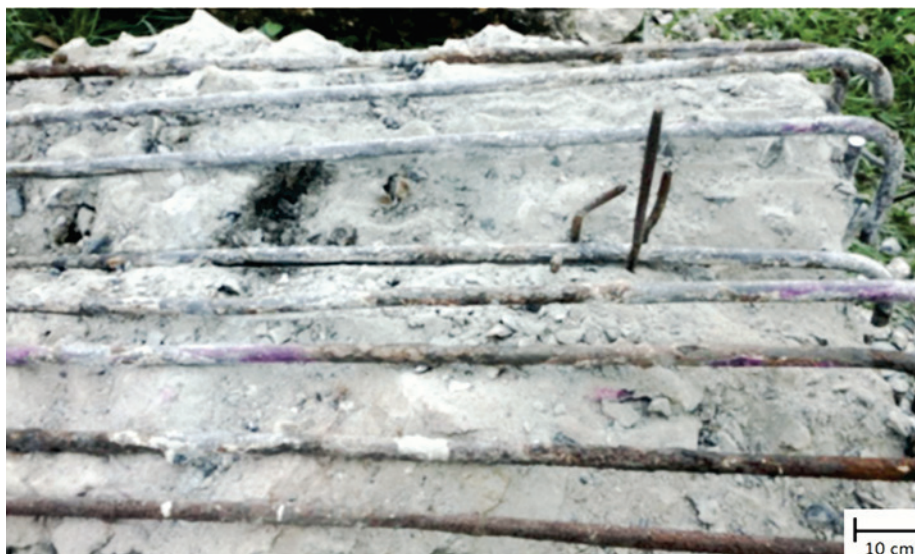
Figura 4
Exposição completa das armaduras do bloco de fundação

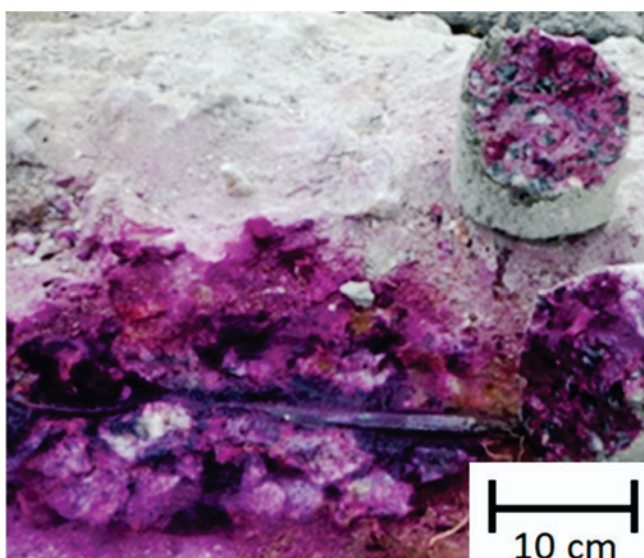
Figura 5
Alcalinidade do concreto avaliada pela aplicação de fenolftaleína

A alcalinidade do meio onde as barras estavam inseridas no interior do bloco de fundação foi verificada por meio da pulverização de uma solução de fenolftaleína sobre a superfície do concreto do bloco recém-fraturado, conforme recomendação por EN14630 [29]. Desse modo, a alcalinidade do meio foi verificada pela coloração rosa carmim, conforme observado na Figura 5. A cor rosa carmim do indicador significa que o concreto tem um pH acima de 10. Sendo assim, tendo em vista que as armaduras permaneceram protegidas pelo concreto frente à corrosão, fato constatado tanto visualmente,

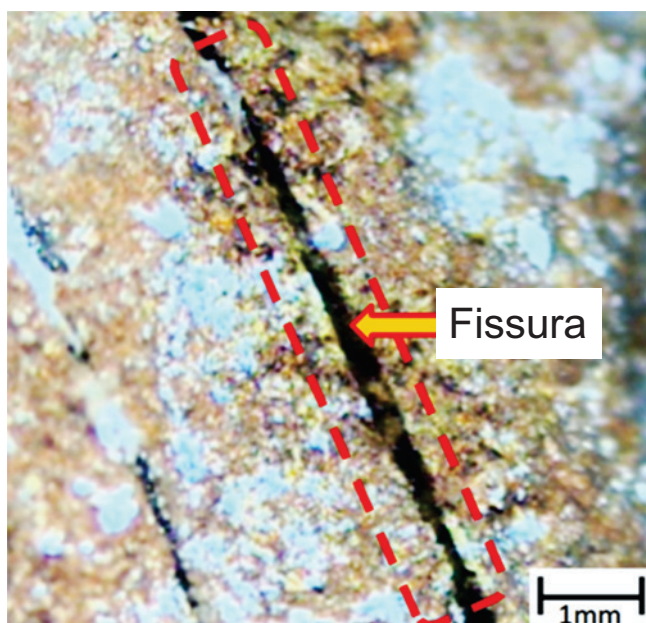
**Figura 6**

Fissura observada na superfície de uma das armaduras do bloco de fundação

mecânica, resultando em fissuras. Esse comportamento foi observado nas barras estudadas neste artigo. A Figura 6 apresenta uma fissura identificada em um segmento de barra descartado, obtida a partir das armaduras do bloco de fundação.

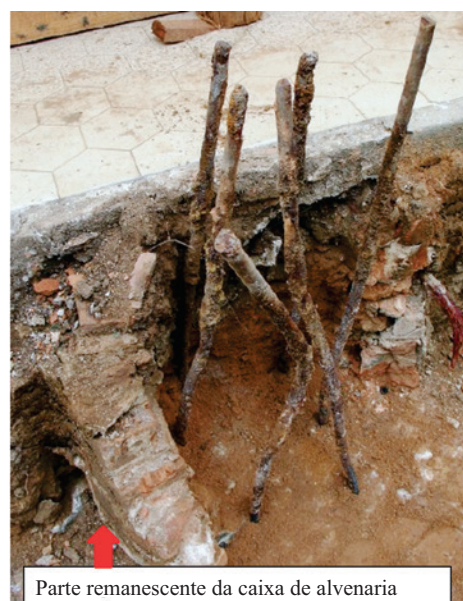
**Figura 7**

Exposição de algumas armaduras de espera após abertura da caixa de alvenaria

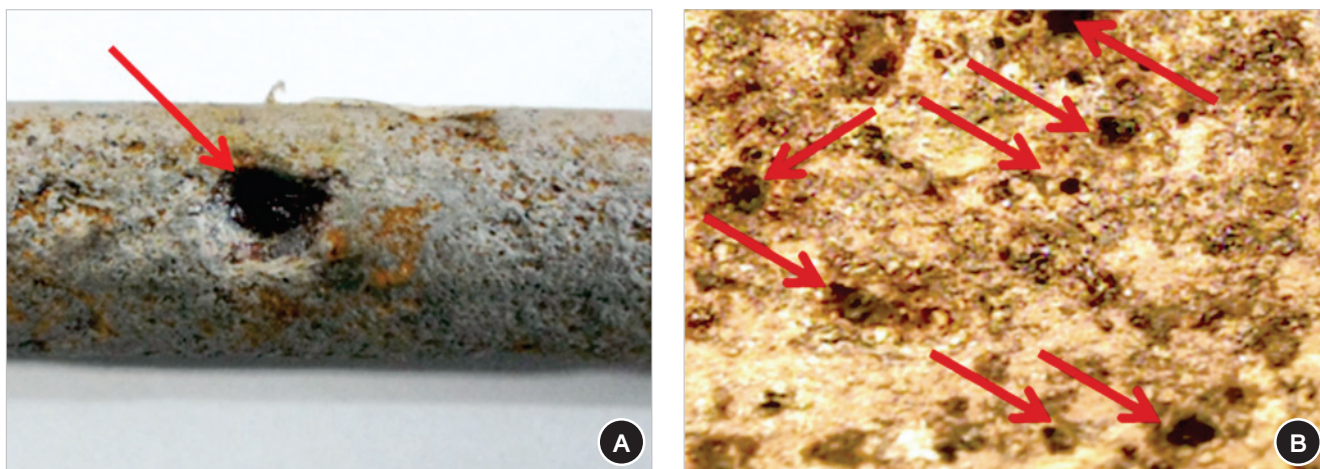
Figura 11
 (a) Imagem de pite obtida por inspeção visual; (b) Micrografias mostrando a presença de pites em determinada região de um corpo de prova. Aumento de 10x

A Figura 11(a) apresenta a imagem de um pite com profundidade de 4 mm obtido por meio da análise visual em um corpo de prova, ao passo que a Figura 11(b) apresenta uma micrografia obtida de um dos corpos de prova provenientes das armaduras de espera, onde é possível observar a presença de pites, por meio de pontos escuros indicados na imagem. Os pites foram verificados em todos os corpos de prova das armaduras de espera. Não foram identificados pites nos corpos de prova da região inferior do bloco de fundação (BL1-BL5, referência).
