## **Avaliação de falhas via teste de movimentação em juntas de expansão usadas**

Failure evaluation on used expansion joints using a movement test

Veiga, J.L.B.C.; Medeiros, J.

PETROBRAS, Petróleo Brasileiro S.A., CENPES - Centro de Pesquisa da Petrobras.  
Av. República do Chile, nº 65, Centro, cep 20031-912, Rio de Janeiro, RJ.  
e-mail: [jordana@petrobras.com.br](mailto:jordana@petrobras.com.br) ; [jorivaldo@petrobras.com.br](mailto:jorivaldo@petrobras.com.br)

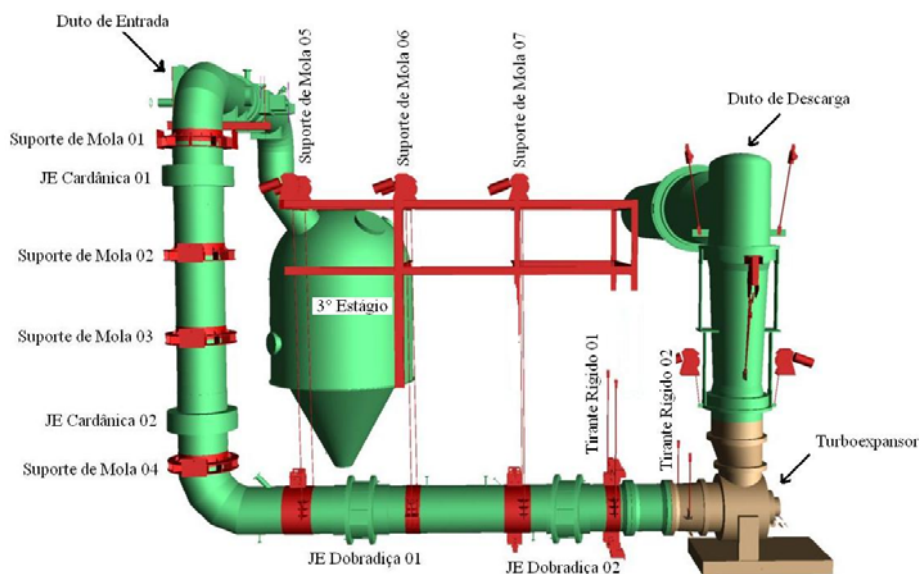
**Figura 1:** Visão geral do sistema de turboexpansor.

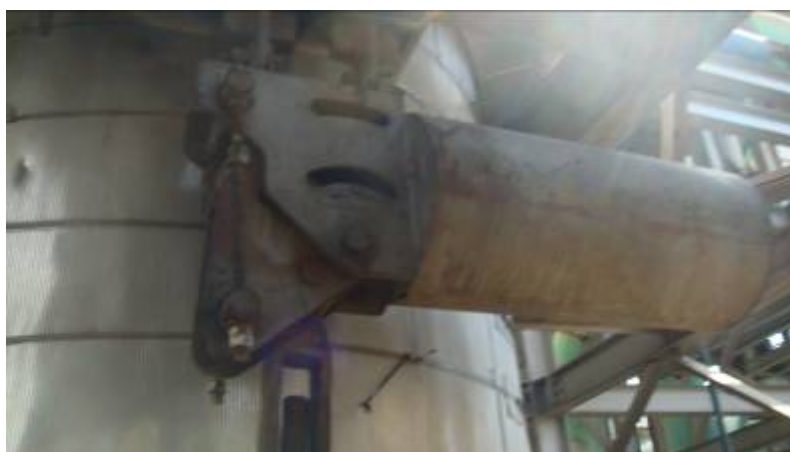
Após a parada da máquina foi realizada inspeção visual do sistema e neste momento foi constatada falha na suportaç o dos dutos (Figura 2), assentamento do duto de admiss o em vigas de estruturas adjacentes (Figura 3), confirmando o adernamento da linha, e trincamento em rolamentos de suportes.

**Figura 2:** Suporte Mola.

Com estes resultados todas as três JE foram reinstaladas no duto de entrada do sistema do turbo expansor e não apresentaram problemas no retorno à operação. Os suportes de mola também foram recondicionados e reinstalados, assim como as guias que utilizam rolamentos para redução do atrito durante movimento.

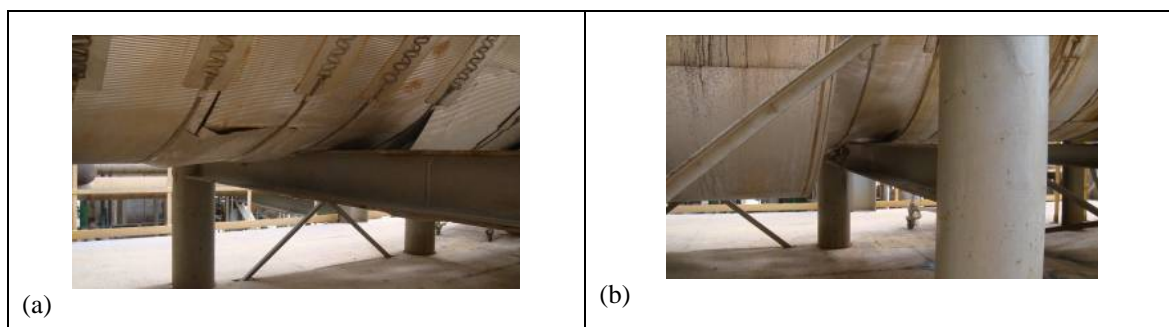
**Figura 3:** Adernamento do Duto de Admissão (a) e (b).

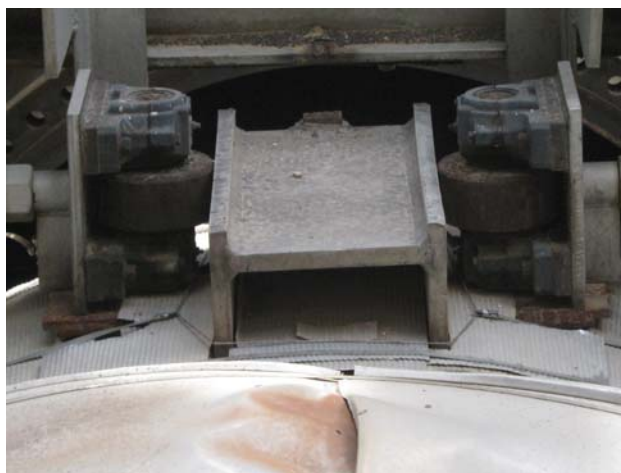
Durante a inspeção visual foi constatada a necessidade de manutenção nos quatro pares de suporte de molas do trecho vertical, e também que os foles das juntas da horizontal estavam furados e necessitavam intervenção, troca ou colocação de fole externo. As guias do sistema também necessitavam de manutenção e ajuste (Figura 4).

**Figura 4:** Detalhe da guia instalada.

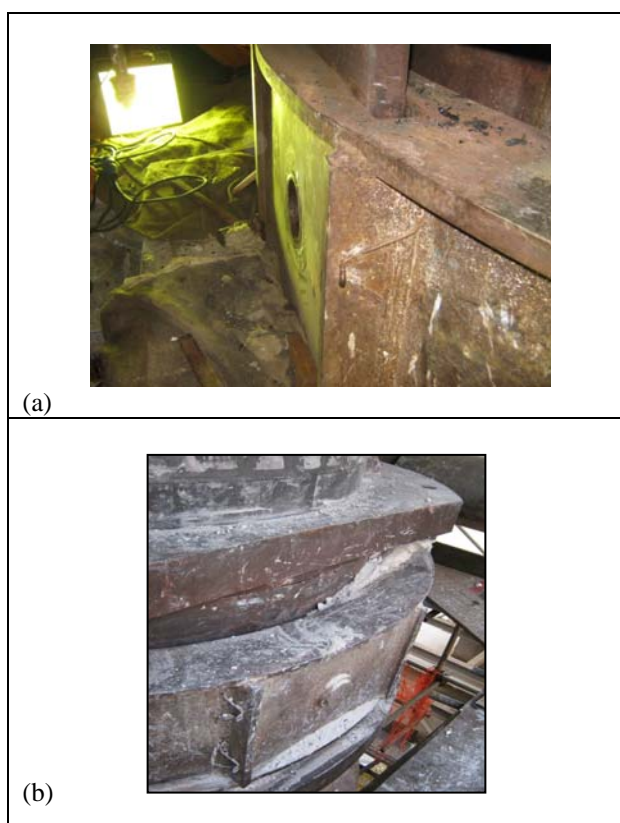
Com os resultados do teste de movimentação avaliaram-se as possíveis causas da carga excessiva para movimentação da linha. Entre as causas foram listados: pino da JE engripado devido ao excesso de temperatura; garfos do hardware da JE danificados devido ao disparo de temperatura; danos na camisa interna da JE. Não foi incluído como uma das possíveis causas do aumento na carga devido ao fato das JE

**Figura 5:** Detalhe dos Pinos de Rótula da JE.

Dentre as possíveis causas, optou-se por investigar inicialmente a que não necessitaria da parada da unidade para isolar o duto de entrada em relação ao 3º estágio. Foi feita então, intervenção para retirada dos pinos das JE (Figura 5) e realizada manutenção nas superfícies de contato para diminuir possíveis travamentos.

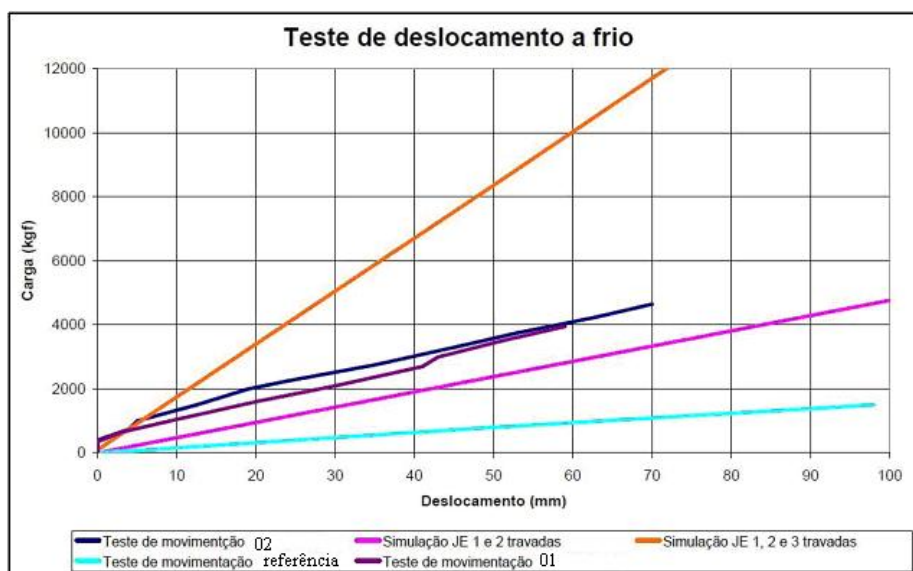
Antes da retirada das JE o sistema foi simulado em um programa de análise de flexibilidade de forma a confirmar o comportamento de travamento das JE. O resultado da análise realizada está apresentado na Figura 6. Nele é possível observar que a inclinação das curvas, que representa a rigidez do sistema, se assemelha entre os resultados dos testes 01 e 02 e da simulação com o travamento das JE 1 e 2. De posse dos resultados do teste de campo e da simulação foi confirmada a necessidade de abertura do sistema e verificação individual das JE.

Figura 6: Simulação do Teste de Movimentação a Frio.

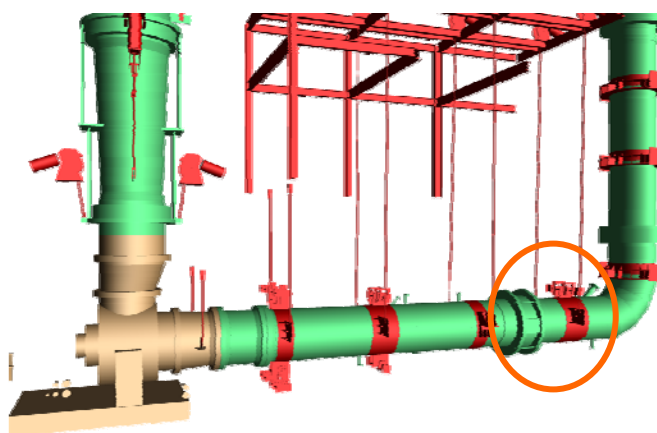
Figura 7: Posição da JE Removida.

Além do recondicionamento do sistema (JE, suportes de mola e guias) optou-se por simplificá-lo, reduzindo o número de JE que poderia deixar o sistema instável. Assim uma das JE do trecho horizontal (Figura 7) foi removida e substituída por um carretel.

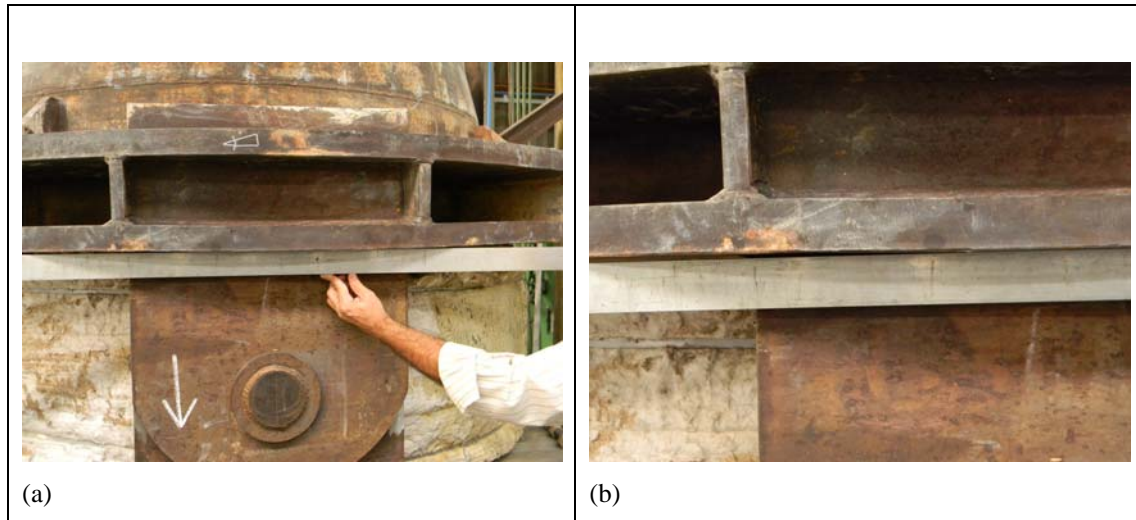
Foram observadas alterações dimensionais no “hardware” das JE, tais como empenamento (Figura 10). Que confirmaram a necessidade de acondicionamento. A troca dos foles foi necessária pela presença de furos.

Figura 10: (a) Empenamento da JE, (b) detalhe.

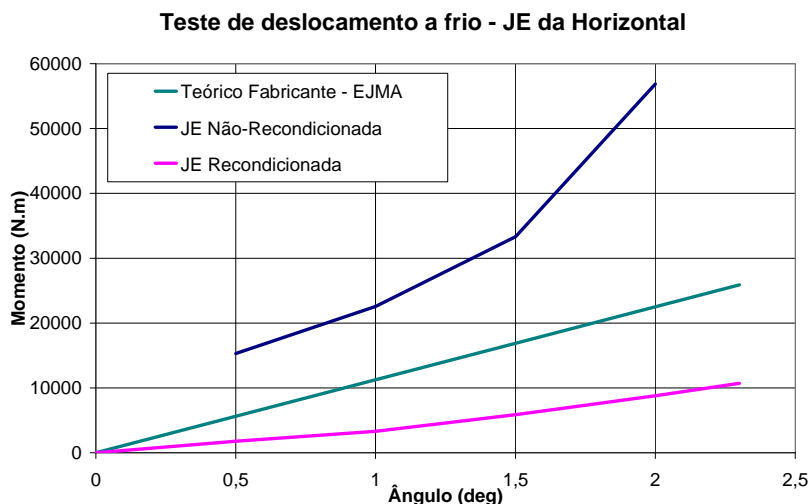
Pela Figura 11 podemos observar a diferença de rigidez entre a JE antes do acondicionamento e o teórico proposto. Após o acondicionamento observa-se que houve grande diferença na rigidez comparada com antes do acondicionamento, tendo inclusive ficado abaixo do teórico proposto pelo EJMA [6].

Figura 11: Teste de deslocamento a frio – JE da Horizontal.

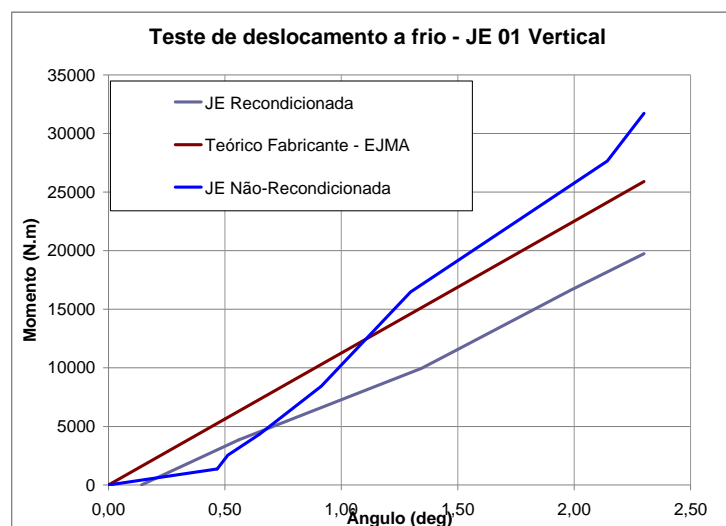
Observando a Figura 12 nota-se que a JE não-recondicionada possui comportamento bi-linear, como se dois diferentes agentes governassem, em momentos diferentes, o comportamento da rigidez da JE. Após o acondicionamento a JE volta a ter comportamento linear simples e também obteve resultado de rigidez menor que antes do acondicionamento e inclusive abaixo do teórico

**Figura 12:** Teste de deslocamento a frio – JE 01 Vertical.

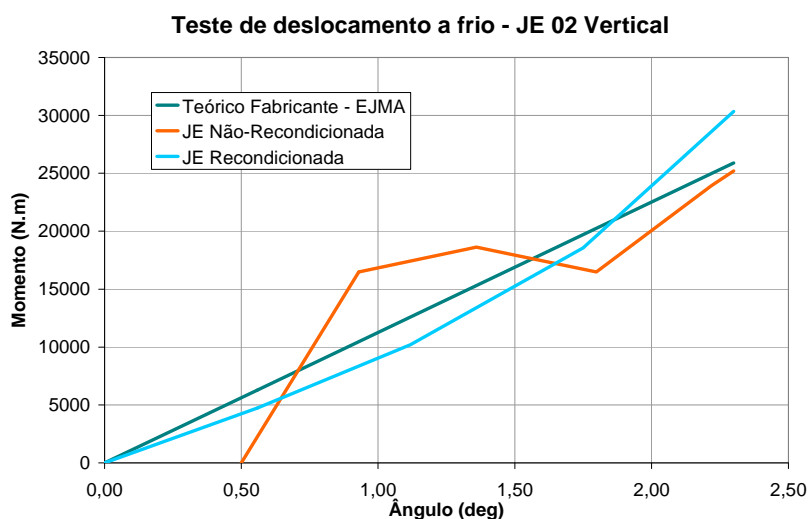
A Figura 13 mostra comportamento governado de forma diferente a cada angulação experimentada pela JE antes do recondicionamento e comportamento linear e abaixo do teórico após o recondicionamento.

**Figura 13:** Teste de deslocamento a frio – JE 02 Vertical.
