## Microfisuración en el proceso de repujado de aluminio

<sup>I</sup> Departamento de Materiales y Tecnología – Facultad de Ciencias Exactas, Físicas y Naturales Universidad Nacional de Córdoba – Vélez Sarsfield 1611 (X5016GCA) Córdoba, Argentina

## Microcracks in the aluminum spinning process

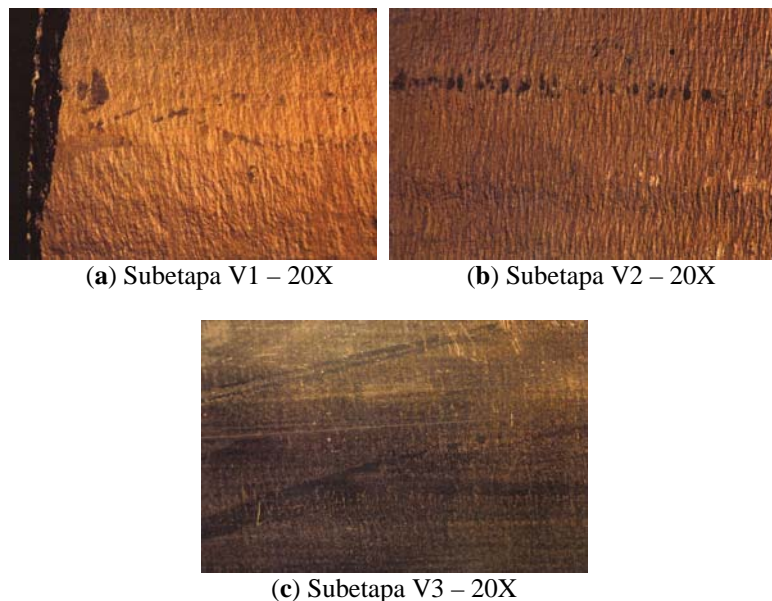
Como se ve en la Figura 2a, 2b y 2c, la rugosidad de la superficie interna del *liner* RC, va cambiando en las diferentes sub-etapas. La observación microscópica de cortes perpendiculares al eje del *liner* muestra que es recién en la sub-etapa V2, donde aparecen pliegues muy abiertos (comparar Figura 3a y 3b). Las discontinuidades abiertas en la sub-etapa V2 comienzan a cerrarse en la sub-etapa V3 (Figura 3c).

**Figura 2:** Rugosidad de la superficie interna del *liner* en las sub-etapas de volteo correspondientes al *liner* RC

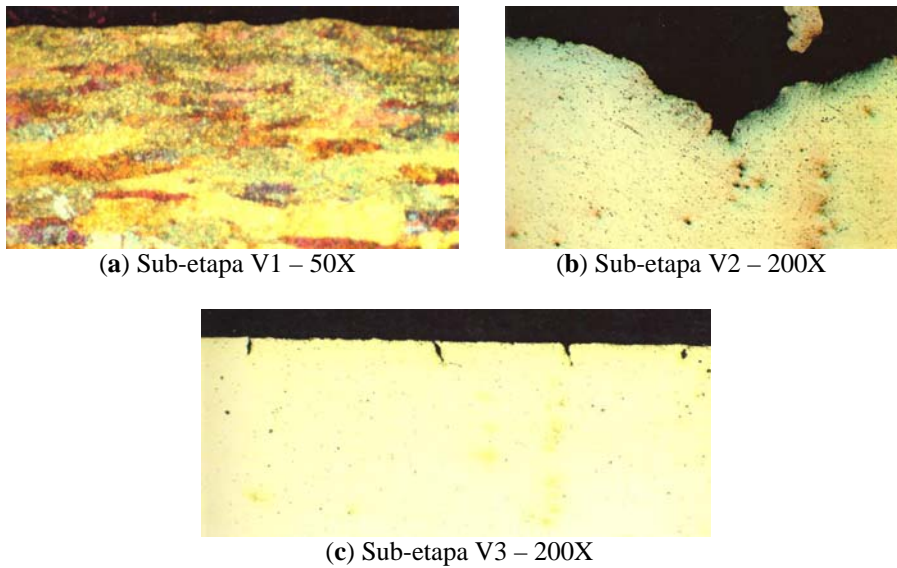
**Figura 3:** Discontinuidades de la superficie interna del *liner* en las sub-etapas de volteo correspondientes al *liner* RC

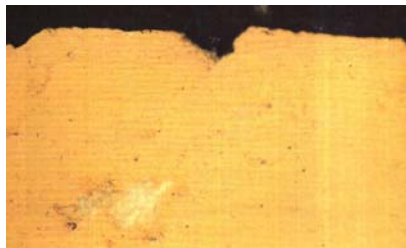
En el *liner* M1, usando una temperatura de calentamiento de 520 °C, las discontinuidades están más cerradas (comparar Figura 3c con Figura 4). Este aspecto se visualiza también en la observación con MEB. En las Figuras 5a y 5b se muestra la superficie interna del *liner* RC y M1, en la sub-etapa V3, respectivamente.

**Figura 4:** Discontinuidades del *liner* M1 procesado a 520 °C – 500X

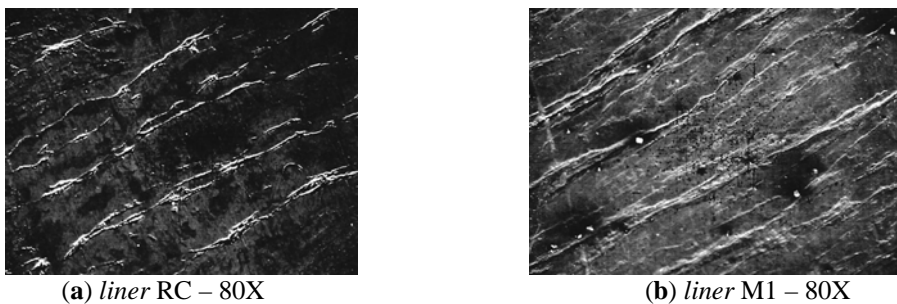
**Figura 5:** Microscopía MEB de las fisuras (sub-etapa V3)

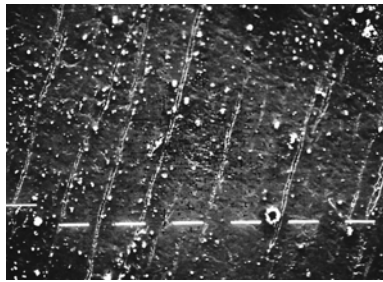
En el *liner* M2 procesado a menor velocidad de volteo, se observan discontinuidades redondeadas (Figura 6).

**Figura 6:** Discontinuidades del *liner* procesado a menor velocidad de volteo (M2) – 80X

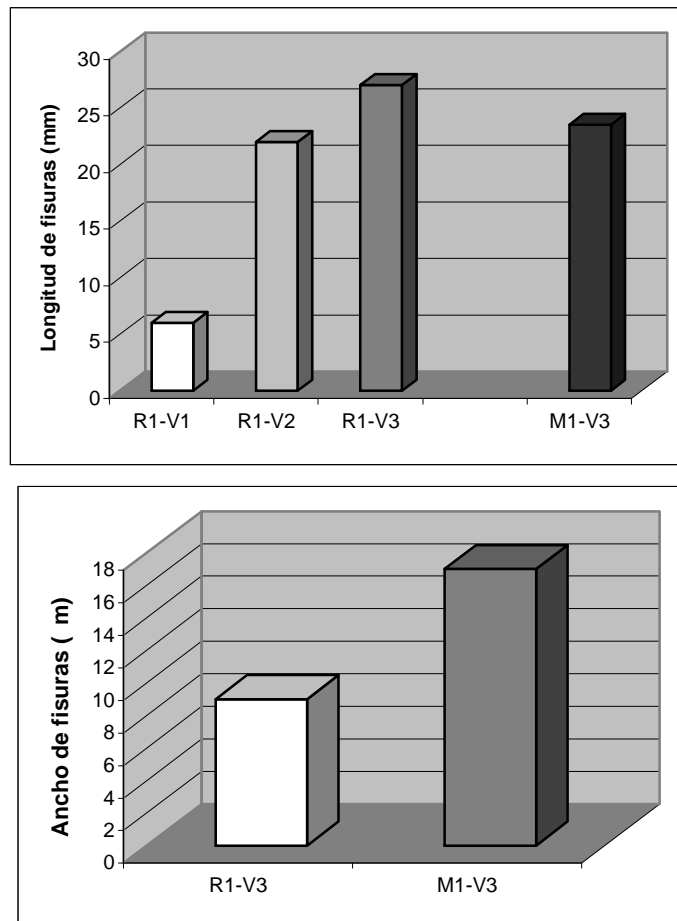
Se llevó a cabo la medición de las longitudes de fisura que aparecen en la cara interna de los *liners*. En la Figura 7, se muestra la comparación entre las longitudes de fisura para las tres etapas de volteo (V1, V2 y V3), donde se observa el incremento de dicha longitud con el aumento del grado de deformación. Para monitorear el efecto de la temperatura de deformación sobre la longitud y ancho de las fisuras, en la Figura 7, también se pueden comparar los resultados obtenidos en las muestras RC y M1. Como se aprecia, las fisuras son más angostas y largas en el material procesado a baja temperatura, lo que constituye un factor importante de concentración de tensiones.

**Figura 7:** Comparación entre las longitudes y anchos de fisura en las tres sub-etapas de volteo (RC) y en el *liner* precalentado a 520 °C (M1)
