AVALIAÇÃO DOS IMPACTOS AMBIENTAIS DO TURISMO NA TRILHA DA CACHOEIRA DO BURACÃO, CHAPADA DIAMANTINA – BAHIA/BRASIL

EVALUATION OF THE ENVIRONMENTAL IMPACTS OF TOURISM ON THE BURACÃO
WATERFALL TRAIL IN CHAPADA DIAMANTINA – BAHIA/BRASIL

Resumo: As unidades de conservação (UCs), notadamente os Parques Naturais, vêm se transformando no palco preferencial para a prática do ecoturismo no Brasil, tendo recebido, somente no ano de 2019, um fluxo superior a 15 milhões de visitantes (ICMbio, 2020). Por esse motivo, essa modalidade de turismo que, em sua definição, busca promover a conservação dos recursos naturais, necessita ser planejada, visando à minimização dos eventuais impactos que possa provocar. O presente trabalho teve o objetivo de avaliar os impactos causados pela visitação na trilha de um dos mais conhecidos atrativos da Chapada Diamantina, a Cachoeira do Buracão, localizada no Parque Natural Municipal do Espalhado, no município de Ibicoara (Bahia). Para isso, utilizou-se a metodologia Visitors Impact Management (VIM) através de uma adaptação ao Manual de Monitoramento e Gestão dos Impactos da Visitação em Unidades de Conservação, elaborado pela Secretaria de Meio Ambiente do Est

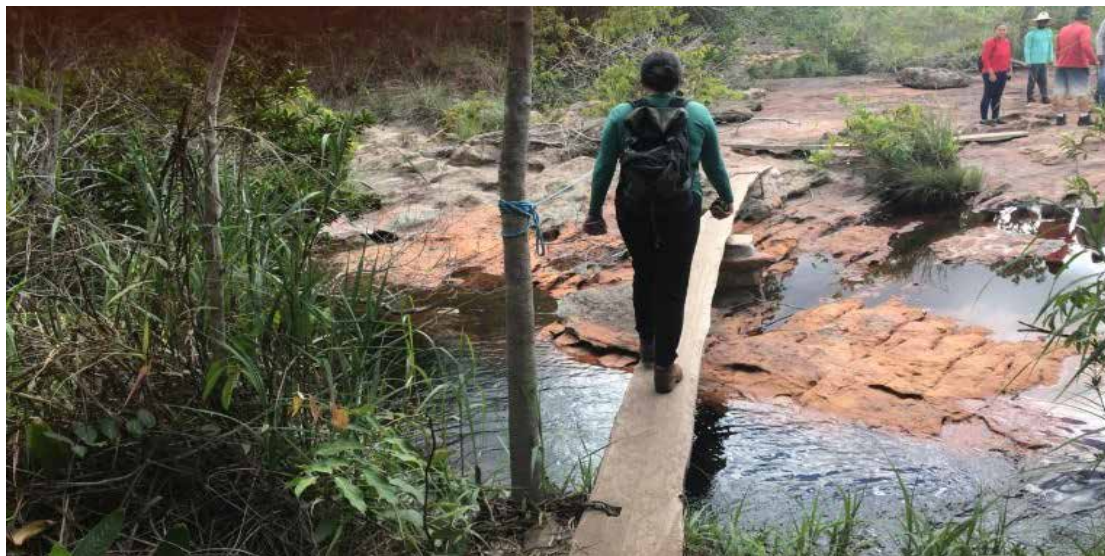
Figura 5: Trecho 1 - Tronco utilizado para a travessia sobre o rio Mucugêzinho

No trecho 1, a trilha inicia com uma largura de 1,30m no ponto de marcação. Trata-se de uma parte da trilha coberta por mata, que se estende desde a entrada até o início do trecho 2. Nesta etapa, atravessa-se o rio Mucugêzinho por uma pinguela feita com tronco de árvore caída, pedras e corda (Figura 5).

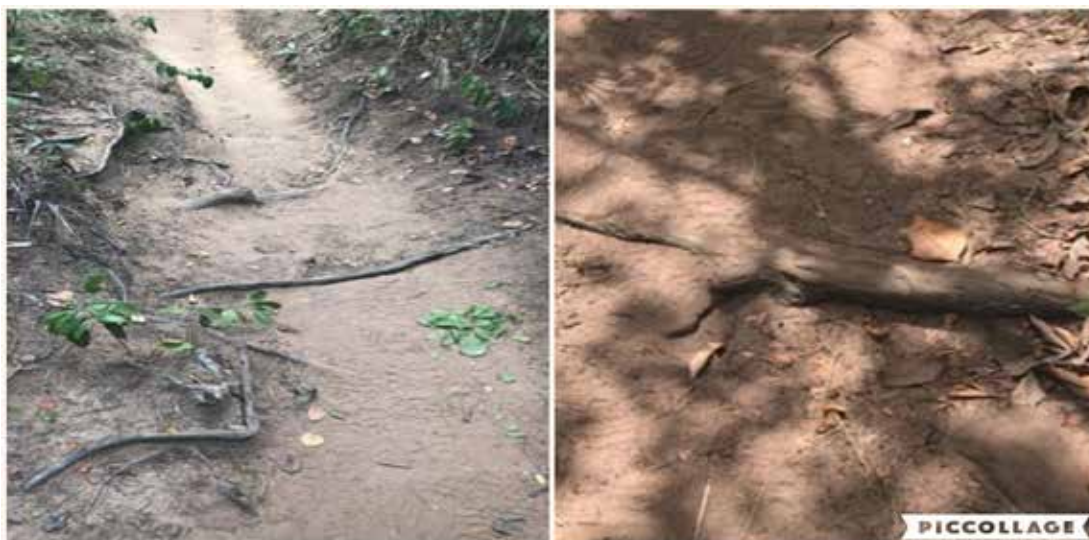
Figura 6: Impactos do trecho 2

Os trechos 2 e 3 possuem as mesmas características, com a trilha mais fechada, sombreada, com largura variando entre 66 cm e um metro, nos pontos de referência. O solo vai aos poucos se tornando mais rochoso e arenoso, na medida em que o percurso se aproxima do rio Espalhado. Como principais impactos, foram identificados o pisoteio de plantas, ausência de serrapilheira no leito da trilha e raízes expostas (Figura 6).

A ausência de serrapilheira é a indicação do impacto da visitação no leito da trilha podendo alterar as propriedades físico-químicas do solo contribuindo para a compactação do solo e aumento do risco de erosão (Secretaria de Meio Ambiente de São Paulo, 2011). Para minimizar esse impacto, é necessária a limitação da área afetada. A limpeza da serrapilheira para evitar acidentes como quedas ou ações de animais peçonhentos camuflados não devem ser consideradas ausência de serrapilheira. Uma ação educativa com os funcionários da unidade deve ser feita para falar sobre a importância da serrapilheira e de retirá-la no momento certo.

Para as raízes expostas, sugere-se a retirada dessas raízes da trilha, quando possível, e para as árvores que são utilizadas como apoio, é necessária a substituição delas por estruturas de madeiras que sirvam para o visitante poder se apoiar de maneira adequada. Para os danos ao patrimônio natural, devem ser adotadas medidas específicas a depender das causas: para quebra/corte de galhos; pisoteio de plantas; extração de plantas; inscrições em árvores e resquícios de queimadas, atos associados ao comportamento inadequado dos visitantes, recomenda-se a ampliação dos esforços de educação ambiental e de fiscalização, inclusive com o investimento em um centro de visitantes que sensibilize os turistas sobre a riqueza do patrimônio preservado pelo Parque.

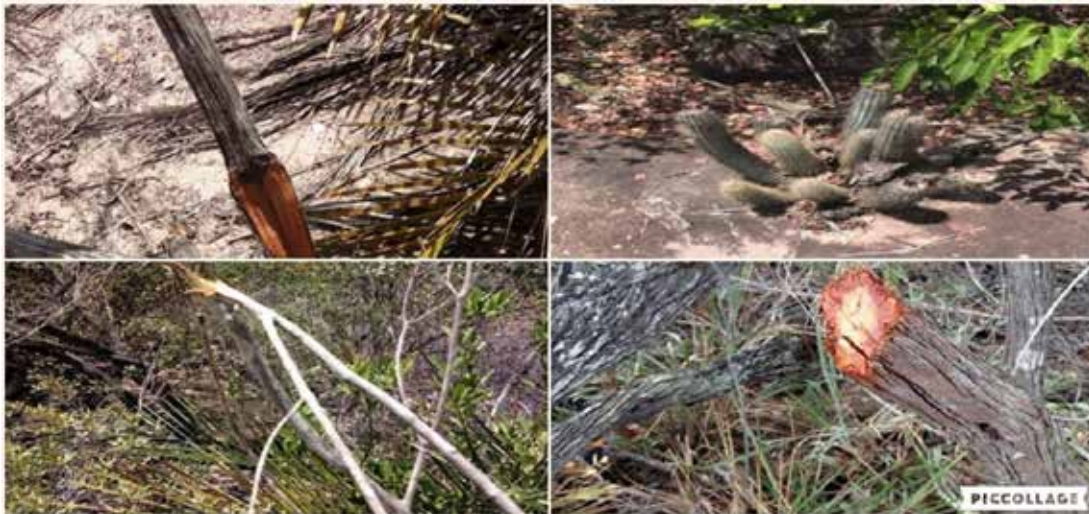
Figura 7: Trechos 4, 5 e 6 - Quebra de galho, extração de espécies e vandalismo durante a trilha

Os trechos 4, 5 e 6 se desenvolvem sobre uma área de afloramento rochoso que margeia o rio Espalhado que dá origem às cachoeiras do Parque. Nas partes inicial e final dessa etapa, percebe-se também a presença de galhos quebrados, plantas pisoteadas e a falta de serrapilheira no leito da trilha (Figura 7). Além desses impactos, é visível a abertura de trilhas secundárias na mata para acessar pés de mangaba. A largura nesses pontos varia entre 1 e 7 metros.

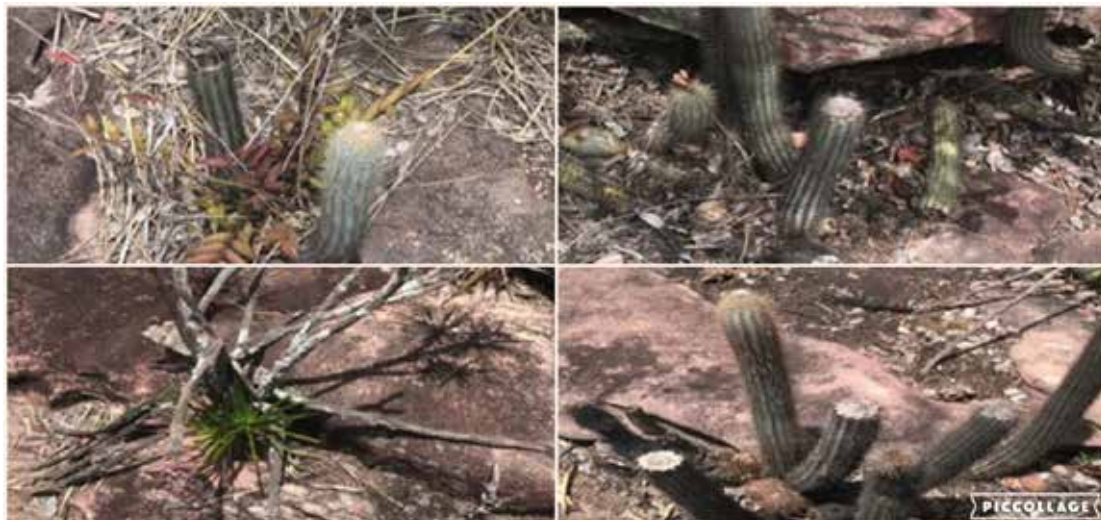
Figura 8: Trecho 9 - Plantas pisoteadas/cortadas

O trecho 9 compreende um dos atrativos do Parque chamado de Buracãozinho, mirante de onde parte dos turistas olham a passagem do Rio Espalhado, novamente em área de afloramento rochoso, com a largura da trilha alcançando 2,58m. Nessa etapa, foram encontrados cactos cortados (Figura 8).

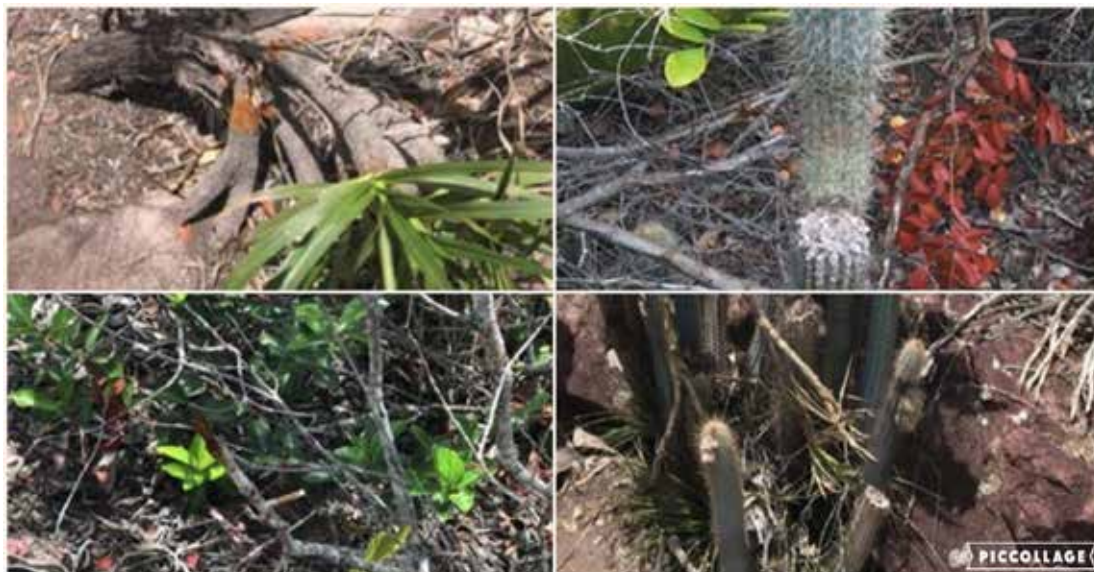
Figura 9: Trechos 10 e 11 - Galhos quebrados/cortados e plantas pisoteadas

Os trechos 10 e 11 (Figura 9) também estão entre os mais impactados da trilha, notadamente no que se refere aos danos à vegetação. Variando entre 95 cm e 1,57 m de largura, o trajeto atravessa uma área de formações rochosas dentre as quais se destaca uma pedra chamada Chapéu de Couro, que, pelo seu formato, atrai os turistas para fotografias em seu topo, já gerando um processo de desgaste geológico.

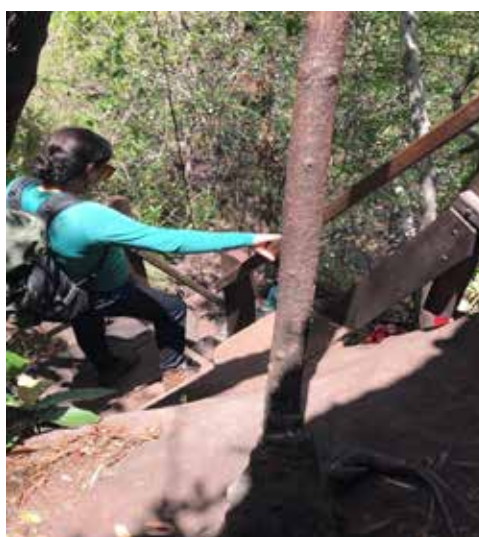
Figura 10: Trecho 13 - Escada Santos Dumont

O trecho 13 foi o que se mostrou mais impactado, já se constituindo em uma área de declive/active. Este trecho iniciou-se na segunda escada Santos Dumont (Figura 10). Também nesta etapa os principais impactos encontrados foram as árvores utilizadas como apoio, inclusive servindo de base para corrimões improvisados com cordas e com raízes expostas (Figura 11).
