# Ressonância Magnética em Paciente Portadora de Marcapasso

## *Magnetic Resonance Imaging in a Patient With Pacemaker*

Jaime Giovany Arnez Maldonado, Maria Euda Pereira, Karina Rabelo de Albuquerque, Jorge Pires  
Manaus, AM

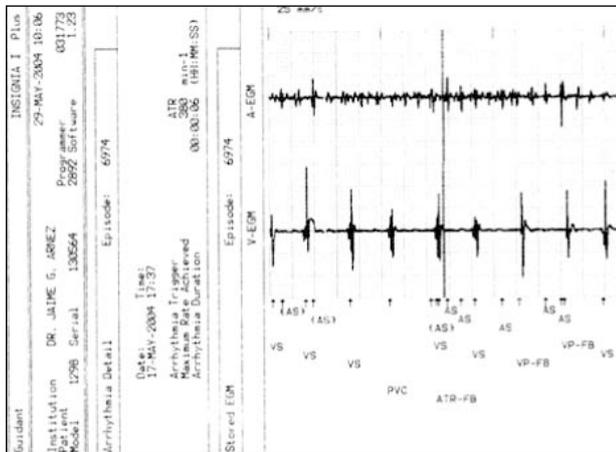
Durante a primeira sequência, percebeu-se um ritmo cardíaco irregular compatível com fibrilação atrial. Em cada saída, do túnel da RM a paciente era interrogada com relação a sintomas. Após a primeira sequência a paciente referiu sensação de "queimor" em região precordial e no local do gerador associado a vibração e palpitações. Nas últimas sequências a paciente persistia com o quadro de queimor precordial sendo este de maior intensidade chegando a provocar dificuldade respiratória associada a rouquidão.

Fig. 1 - Fibrilação atrial (A-EGM: Canal atrial; V-EGM: Canal ventricular).

No presente caso, a sensação de "queimor" precordial, presença de arritmia supraventricular (FA/TA) e mudança no limiar de comando do MP podem ser atribuídas ao aquecimento e vibração do sistema de eletrodos provocado pela energia de radiofreqüência emitida durante a obtenção das imagens. Além disso, não foi evidenciada nenhuma outra alteração no sistema do marcapasso.

Foi feita sedação e corticoterapia venosa com a qual foi possível melhorar a sintomatologia e terminar a realização do exame.

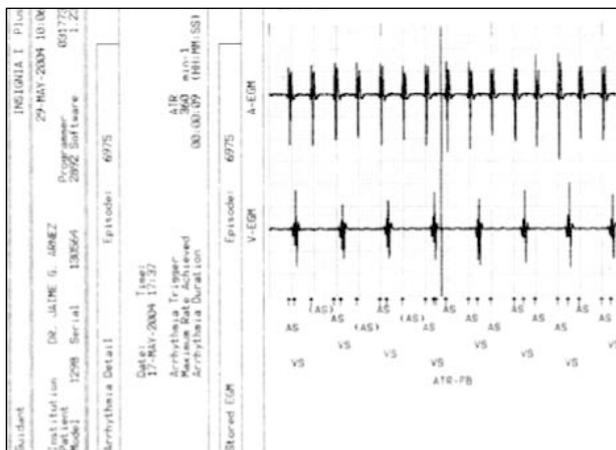
Fig. 2 - Taquicardia atrial (A-EGM: Canal atrial; V-EGM: Canal ventricular).

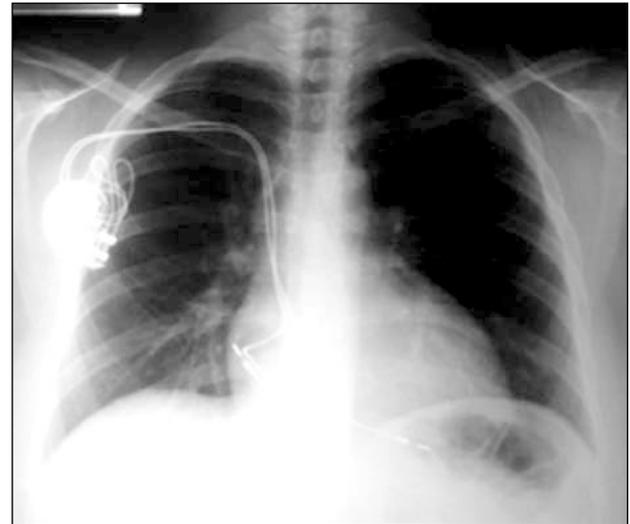
O MP foi reavaliado por telemetria, sem dificuldades na interrogação. Evidenciou-se unicamente um aumento no limiar de comando atrial de 0,4 volts com 0,4 ms para 0,7 volts com 0,4 ms e os eletrodos permaneceram com a mesma impedância, as sensibilidade atriais e ventriculares não foram alteradas, a programação não apresentou alterações, nem foram detectados danos no circuito do marcapasso e/ou na bateria do gerador. A função contador de eventos documentou uma fibrilação atrial (FA) (fig. 1) e uma taquicardia atrial (TA) (fig. 2) que coincidiu com a entrada da paciente dentro do túnel da RM e a ativação do campo de radiofrequência. O Rx de tórax de controle não evidenciou nenhuma mudança em relação ao posicionamento dos eletrodos e gerador (fig. 3).

Fig. 3 - Rx de tórax pós ressonância nuclear magnética.

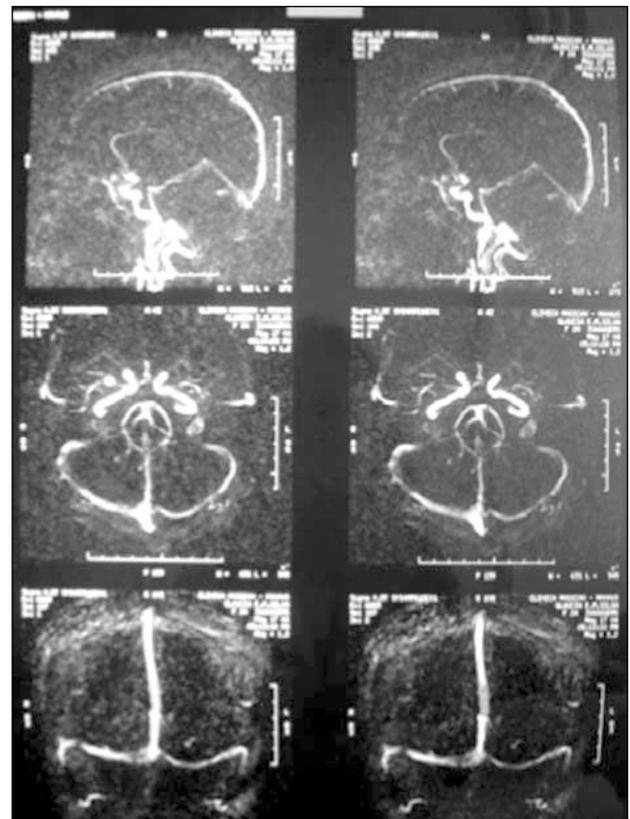
Quanto ao resultado das imagens de crânio obtidas através da RM, nenhum tipo de artefato foi gerado pela presença do marcapasso (fig. 4 e 5).

Fig. 4 - Angioressonância de crânio.

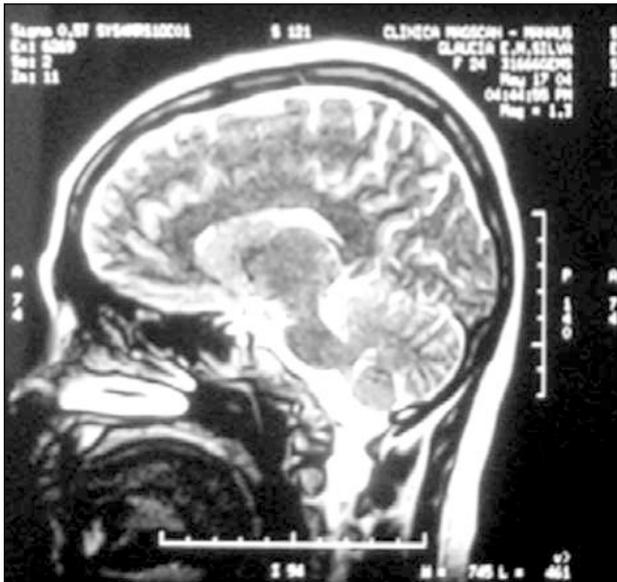
Fig. 5 - Ressonância de crânio.
