## Electrodo de Marcapasos Mal posicionado en el Ventrículo Izquierdo

André Luiz Cerqueira de Almeida, Viviane Machicado Cavalcante, Márcio Diego Castro Teixeira, Gustavo Rocha Costa de Freitas

Universidade Estadual de Feira de Santana, Hospital EMEC - Feira de Santana, BA - Brasil

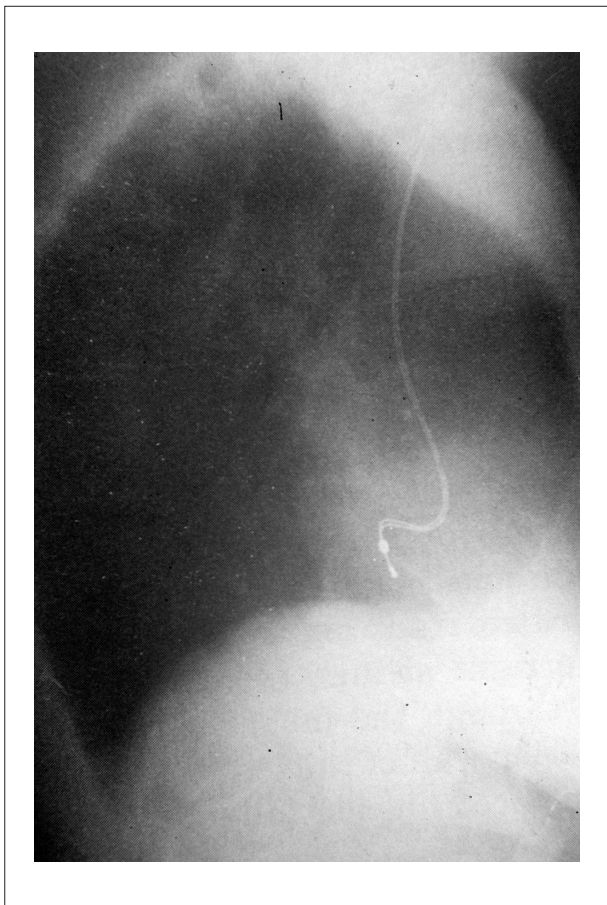
Fig. 2 - Radiografía de tórax de perfil mostrando el trayecto posterior del electrodo del marcapasos.

Otro examen simple y rápido para averiguar la posición del electrodo es la radiografía de tórax. La proyección posteroanterior no es de mucho auxilio en esas situaciones. Lo recomendable es hacer la evaluación en la incidencia de perfil. Estando el electrodo normoposicionado en el VD, aparecerá en una posición más anterior en esa proyección. En caso de que el implante haya ocurrido en el VI o en el seno coronario, el trayecto del electrodo será realizado posteriormente<sup>1-3</sup>.

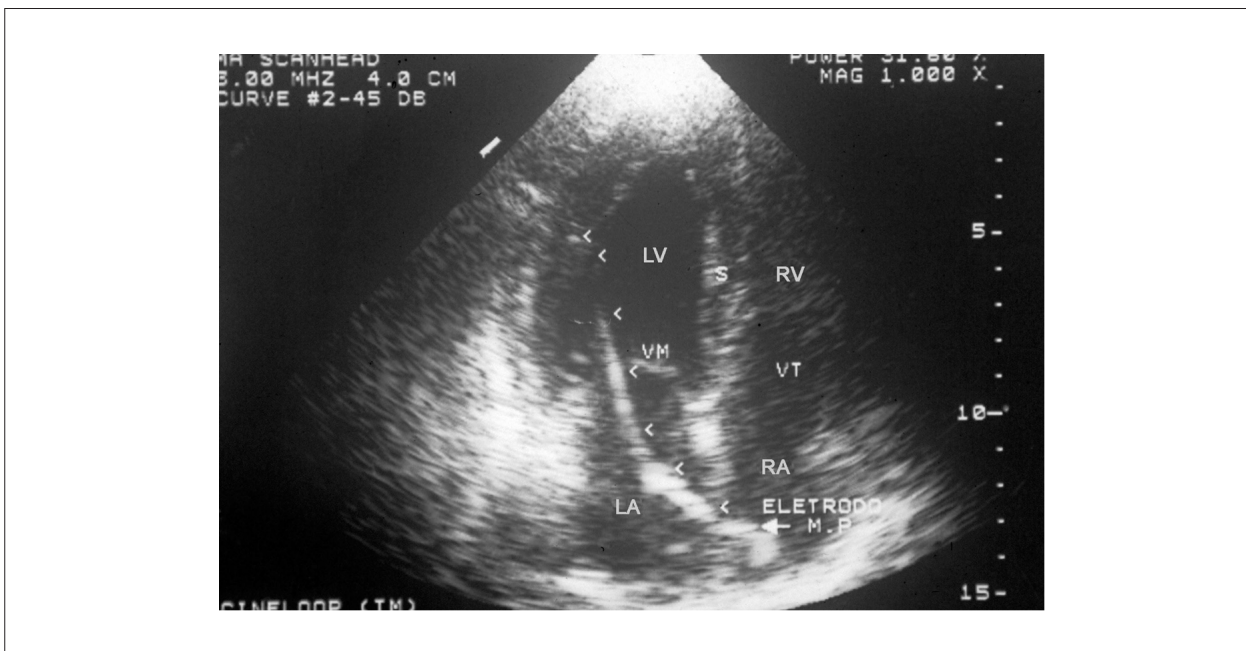
El ecocardiograma transtorácico es el examen de elección para confirmar la posición exacta del electrodo y delinear su ruta de implantación<sup>2,5</sup>. El ecocardiograma transesofágico debe ser hecho en caso de que el transtorácico no sea esclarecedor<sup>2</sup>.

Fig. 3 - Corte apical de cuatro cámaras del ecocardiograma mostrando el trayecto del electrodo del marcapasos: entra en el atrio derecho, atraviesa el septo interatrial, pasa por el atrio izquierdo y orificio de la valva mitral, y se implanta en la pared lateral del ventrículo izquierdo.

El tratamiento de los pacientes con electrodo de MP mal posicionado en el VI continúa controvertido. La conducta dependerá del tiempo de implantación, cuadro clínico, trayecto del electrodo y de la presencia de complicaciones como eventos tromboembólicos e infecciones. Si el diagnóstico es hecho enseguida de la implantación, se recomienda el reimplante inmediato<sup>1,5</sup>. En pacientes con algún tiempo de implante, existe siempre la posibilidad de formación de trombo en el trayecto del catéter<sup>1</sup>. En aquellos que se mantienen asintomáticos, se puede optar por la terapia anticoagulante o retirada del electrodo<sup>1,3</sup>. En caso de evento embólico cerebral, se debe considerar la posibilidad de extracción del catéter. Si eso no fuese posible, la anticoagulación crónica con el Warfarin debe ser iniciada, manteniéndose el RNI entre 2,5 y 3,5<sup>1-3</sup>. Implante con trayecto arterial debe ser encaminado para retirada del catéter<sup>3,4</sup>. La terapia antiplaquetaria acarrea un riesgo de evento tromboembólico muy alto, volviendo desaconsejable su uso<sup>1</sup>.

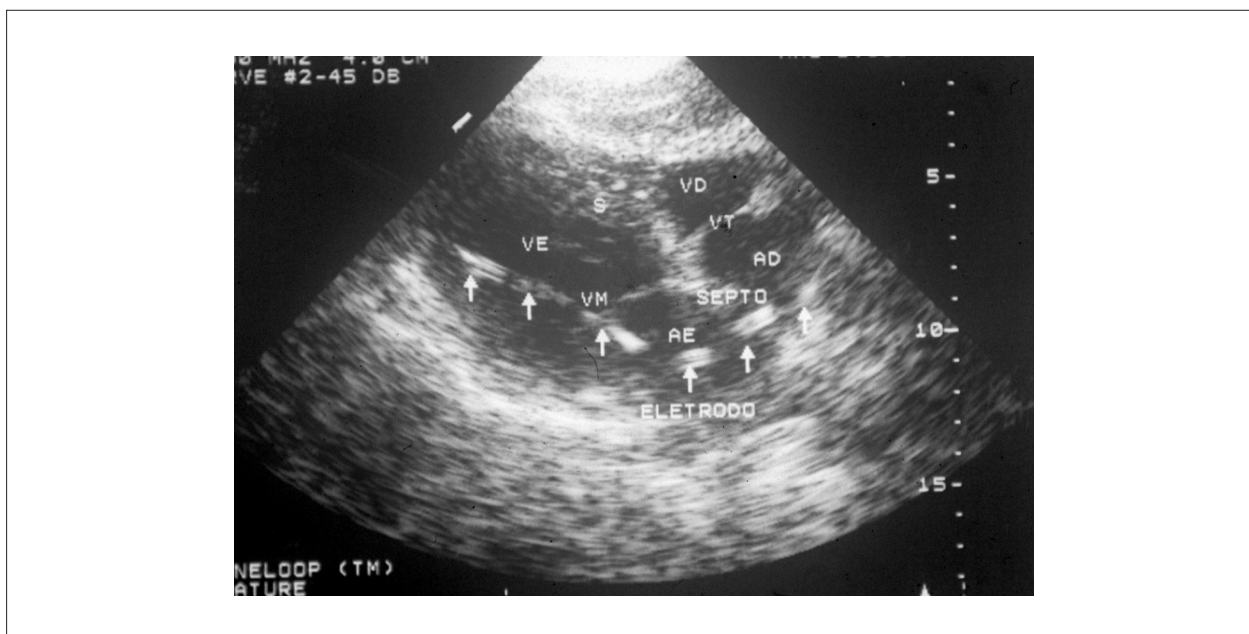
**Fig. 4 -** Corte subcostal del ecocardiograma mostrando trayecto del electrodo del marcapasos: entra en el atrio derecho, atraviesa el septo interatrial, pasa por el atrio izquierdo y orificio de la valva mitral, y se implanta en la pared lateral del ventrículo izquierdo.
