Eletrodo de Marca-Passo Mal Posicionado no Ventrículo Esquerdo

Pacemaker Electrode Misplaced in the Left Ventricle

André Luiz Cerqueira de Almeida, Viviane Machicado Cavalcante, Márcio Diego Castro Teixeira, Gustavo Rocha Costa de Freitas

Universidade Estadual de Feira de Santana, Hospital EMEC - Feira de Santana, BA - Brasil

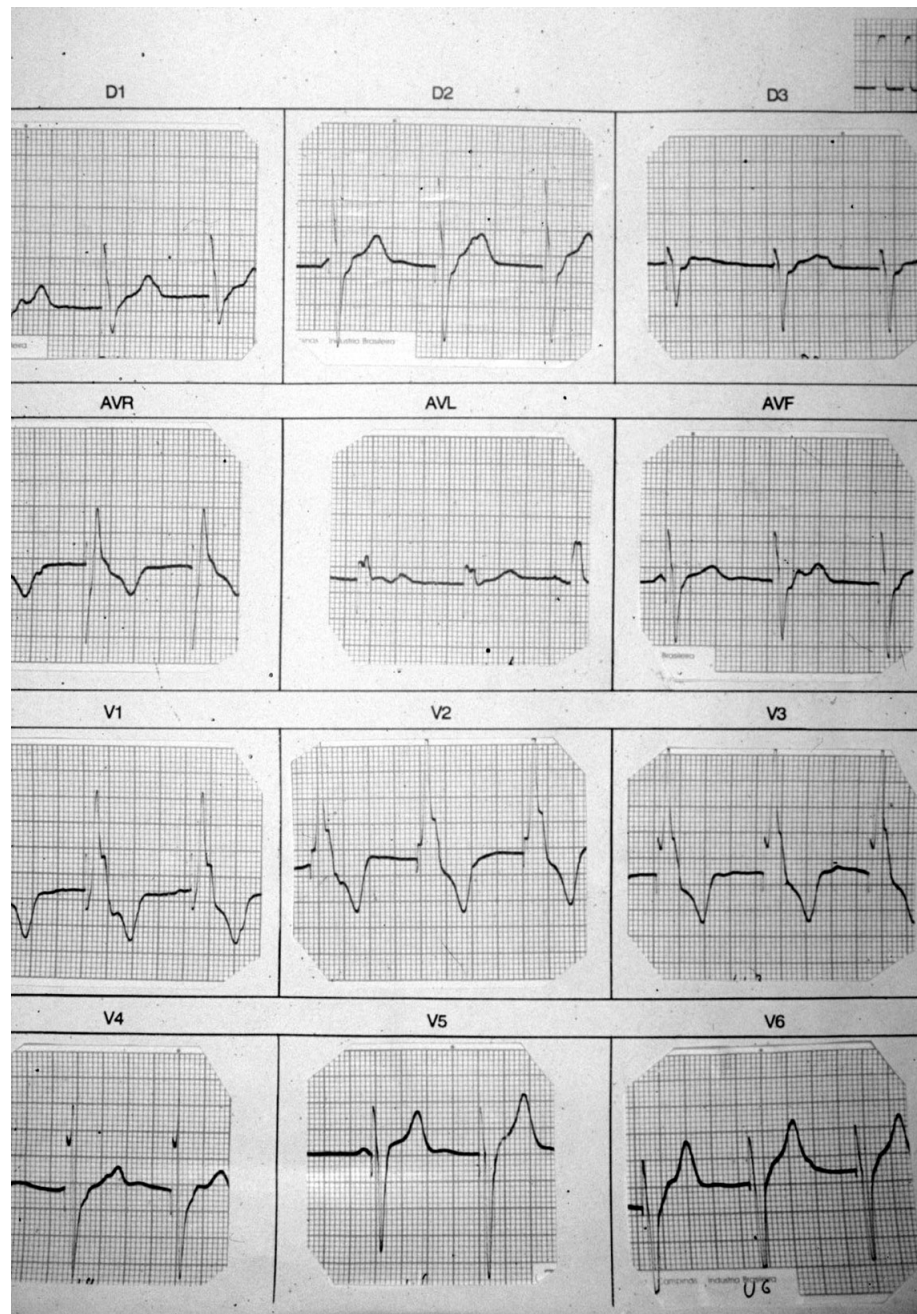
Fig. 1 - Eletrocardiograma de 12 derivações com padrão de BRD.

O ECG de 12 derivações e a radiografia de tórax em perfil oferecem importantes informações que podem levar à suspeita diagnóstica da inserção anômala do MP no VE. Situações em que um cateter é implantado corretamente no ápice do VD devem apresentar ECG com padrão de BRE. Presença de BRD remete à suspeição de que o eletrodo está erroneamente implantado no VE. Ocasionalmente, entretanto, um padrão de BRD pode ser observado estando o eletrodo normoposicionado no VD⁹. A explicação mais provável seria a presença de um pseudo-BRD nas derivações V1 e V2 que mudaria para o padrão de BRE quando o registro fosse feito em um espaço intercostal abaixo¹⁰. O BRD no ECG também pode ser observado quando o eletrodo perfura o septo interventricular (após seguir o trajeto veia cava superior →AD→VD) ou quando penetra o seio coronariano e a veia interventricular posterior¹.

A implantação anômala do eletrodo do MP no VE é uma condição incomum, porém de fácil presunção através de ECG, por causa da apresentação universal do BRD. Recomendamos a realização rotineira do ECG de 12 derivações imediatamente após o implante do marca-passo. Caso o ECG apresente padrão de BRD, o trajeto do eletrodo deve ser checado por meio da realização da radiografia de tórax em perfil e do ecocardiograma. Confirmando-se precocemente o implante anômalo do eletrodo em cavidades esquerdas, este deve ser reposicionado imediatamente, sobretudo por causa da facilidade de fazê-lo sem a necessidade de realização de esternotomia. Caso o diagnóstico seja retardado, deve-se optar pela retirada do eletrodo ou pela anticoagulação crônica com o Warfarin, mantendo o RNI entre 2,5 e 3,5.

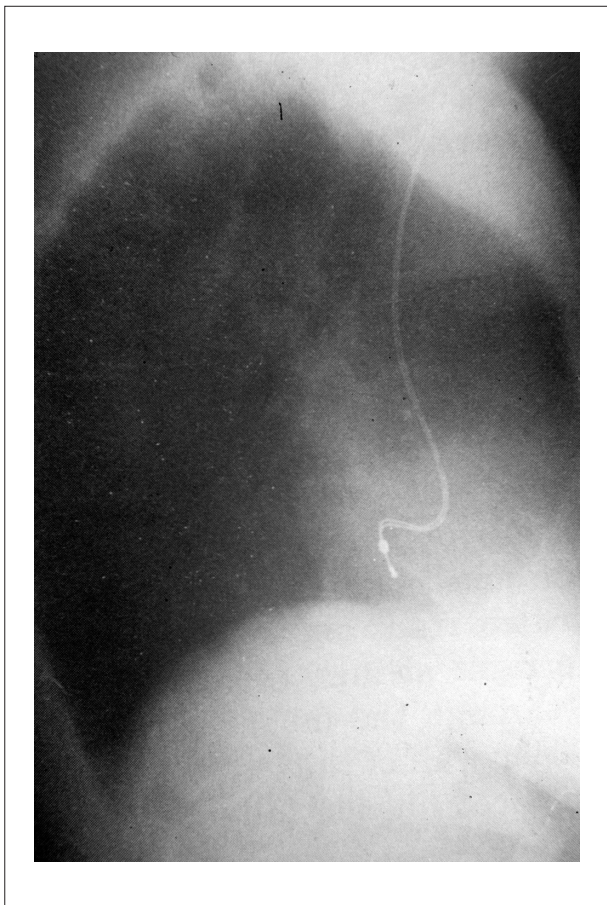
Fig. 2 - Radiografia de tórax em perfil mostrando o trajeto posterior do eletrodo do marca-passo.

Outro exame simples e rápido para averiguar a posição do eletrodo é a radiografia de tórax. A projeção posteroanterior não é de muito auxílio nessas situações. O recomendável é fazer a avaliação na incidência em perfil. Estando o eletrodo normoposicionado no VD, ele aparecerá numa posição mais anterior nessa projeção. Caso o implante tenha ocorrido no VE ou no seio coronariano, o trajeto do eletrodo será realizado posteriormente¹⁻³.

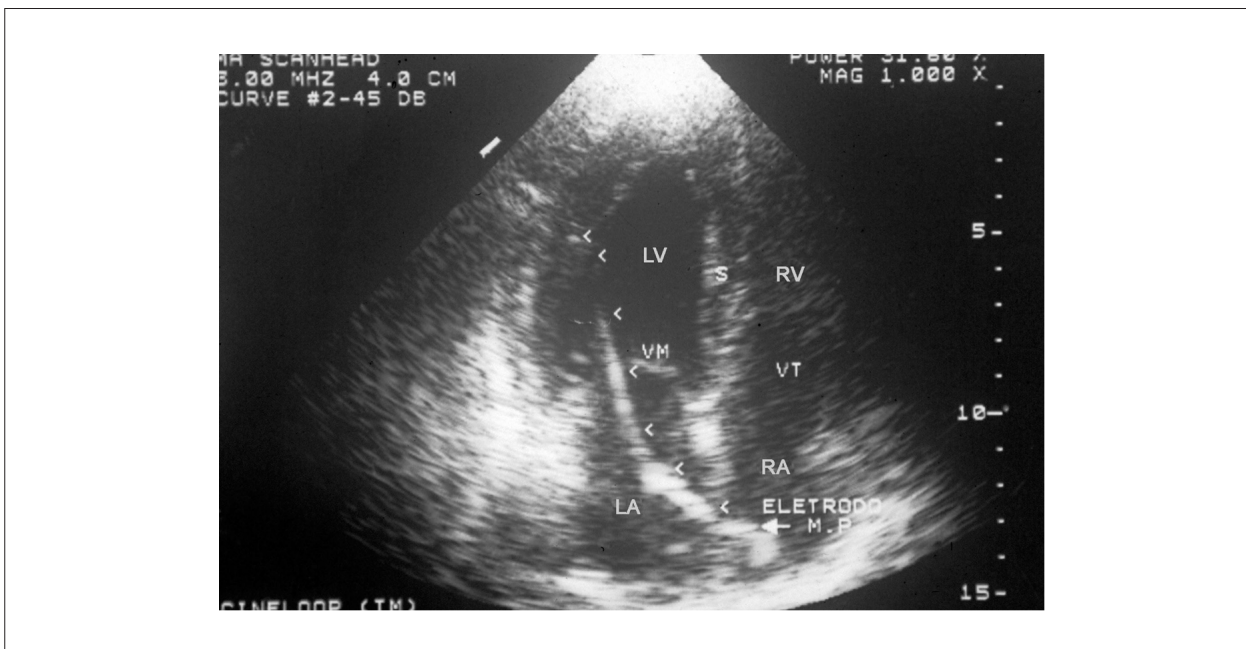
septo interventricular^{1,6} ou, mais raramente, atrioventricular e se implantar no VE⁷. Além dessas situações, é possível o eletrodo ser implantado anormalmente no interior do seio coronariano⁸. A principal via relatada tem sido através do septo interatrial, similar ao nosso caso, provavelmente por causa do fechamento incompleto do forame oval, fato presente em 15% a 25% da população adulta¹.

Fig. 3 - Corte apical de quatro câmaras do ecocardiograma mostrando o trajeto do eletrodo do marca-passo: entra no átrio direito, atravessa o septo interatrial, passa pelo átrio esquerdo e orifício da valva mitral, e implanta-se na parede lateral do ventrículo esquerdo.

O tratamento dos pacientes com eletrodo de MP mal posicionado no VE continua controverso. A conduta dependerá do tempo de implantação, quadro clínico, trajeto do eletrodo e da presença de complicações como eventos tromboembólicos e infecções. Se o diagnóstico é feito logo após a implantação, recomenda-se o reimplante imediato^{1,5}. Em pacientes com algum tempo de implante, existe sempre a possibilidade de formação de trombo no trajeto do cateter¹. Naqueles que se mantêm assintomáticos, pode-se optar pela terapia anticoagulante ou retirada do eletrodo^{1,3}. Em caso de evento embólico cerebral, deve-se considerar a possibilidade de extração do cateter. Se isso não for possível, a anticoagulação crônica com o Warfarin deve ser iniciada, mantendo-se o RNI entre 2,5 e 3,5¹⁻³. Implante com trajeto arterial deve ser encaminhado para

retirada do cateter^{3,4}. A terapia antiplaquetária acarreta um risco de evento tromboembólico muito alto, tornando o seu uso desaconselhável¹.

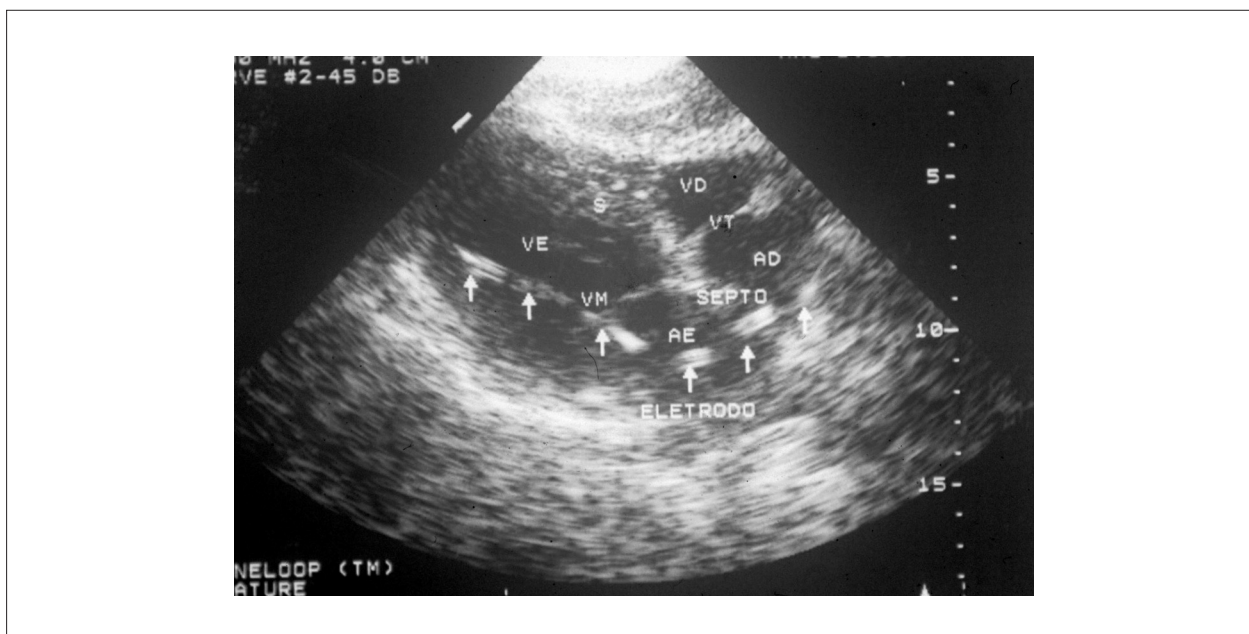
Fig. 4 - Corte subcostal do ecocardiograma mostrando trajeto do eletrodo do marca-passo: entra no átrio direito, atravessa o septo interatrial, passa pelo átrio esquerdo e orifício da valva mitral, e implanta-se na parede lateral do ventrículo esquerdo.
