Procedimentos de limpeza aplicados na conservação de ladrilhos de marmorite do início do século XX

Cleaning procedures applied to the conservation of terrazzo tiles from the early twentieth century

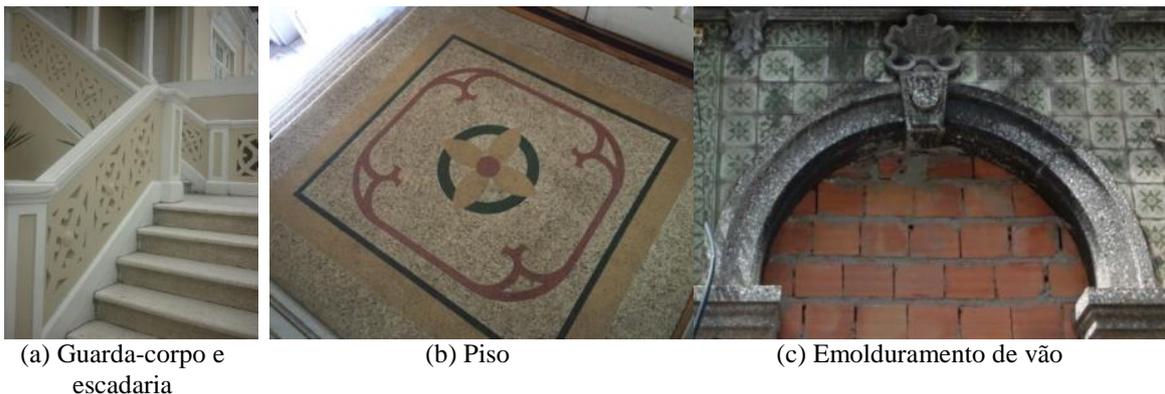
Figura 1 - Exemplos produtos de marmorite

O marmorite, por ser um material versátil, era utilizado na manufatura de peças diversificadas, desde escadarias, degraus, soleiras, peitoris, chapins, colunas, balaustradas, portais, lâminas para móveis, tampos para mesas, pias, sacadas para janelas, painéis e inúmeros padrões de ladrilhos de piso, até mausoléus e monumentos (Figura 1).

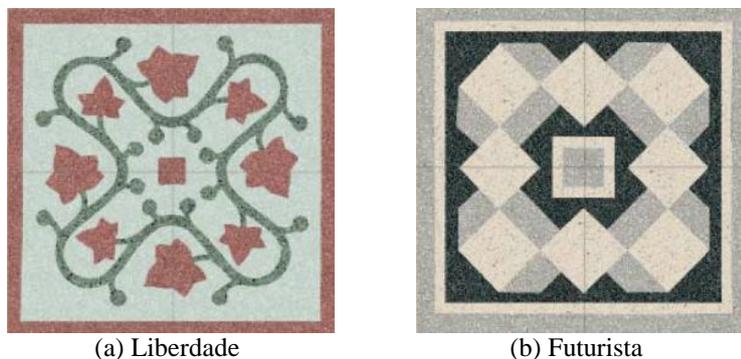
Figura 2 - Padrões de ladrilhos de marmorite

Acredita-se que os primeiros ladrilhos na Itália foram produzidos em uma comunidade de monges em San Severino Marche, em Macerata. O local tornou-se nos anos 50 o centro da produção italiana de produtos de marmorite. No início do século XX, os ladrilhos produzidos apresentavam majoritariamente motivos florais, tendência denominada *liberdade* (Figura 2a). Posteriormente, nas décadas de 1930 e 1940, intensificou-se a utilização de ladrilhos com motivos geométricos, cuja tendência denominava-se *futurista* (Figura 2b) (GRANDINETTI, 2015).

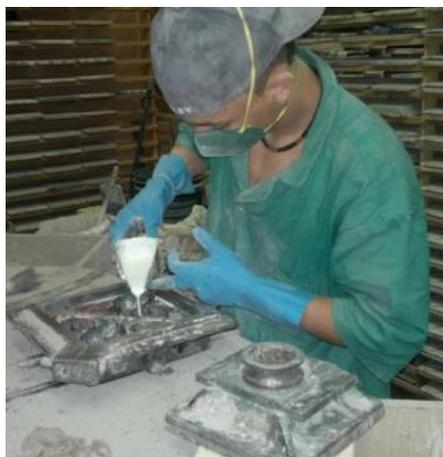
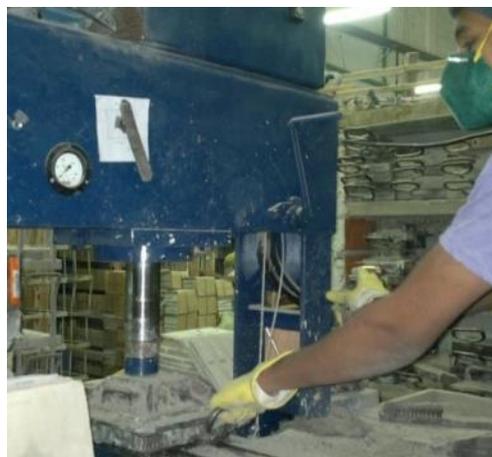
Figura 3 - Manufatura de ladrilhos hidráulicos

Os ladrilhos de marmorite apresentam manufatura análoga à do ladrilho hidráulico (Figura 3). Supõe-se que, assim como os ladrilhos hidráulicos, os ladrilhos de marmorite eram fabricados de maneira semiartesanal, com o auxílio de prensa. Inicialmente, era utilizada a prensa mecânica do tipo parafuso. Um número restrito de fábricas utilizava a prensa hidráulica.

O processo inicia-se com o derramamento da mistura de cimento Portland ou branco, pigmento, areia e/ou pó de pedra e granitina no molde previamente untado com óleo desmoldante. Cada mistura é depositada individualmente no local correspondente de acordo com a decoração que se pretende ter como resultado. Em virtude da técnica artesanal, essa camada apresenta espessura variável. Em seguida, o gabarito é retirado para o depósito de uma fina camada “secante” – composta de cimento cinza puro em pó – com a função de endurecer a mistura e impedir que as cores se misturem.

(a) Derramamento da mistura no molde

(b) Operário manuseando a prensa hidráulica

A camada seguinte, mais espessa, corresponde ao tardoz do ladrilho de marmorite, é composta de cimento Portland, areia e água, na forma de argamassa. Depositado o material na forma, segue-se à compactação com prensa e posterior adição de água para umedecer a mistura correspondente ao tardoz. Depois do ladrilho moldado e prensado, ele passa pelo processo de secagem ao ar livre, por 24 h. A cura do material poderia ser feita com imersão em água ou continuar o processo ao ar. Ao final, a face decorada do ladrilho é polida para que as granitinas obtenham um aspecto reluzente.

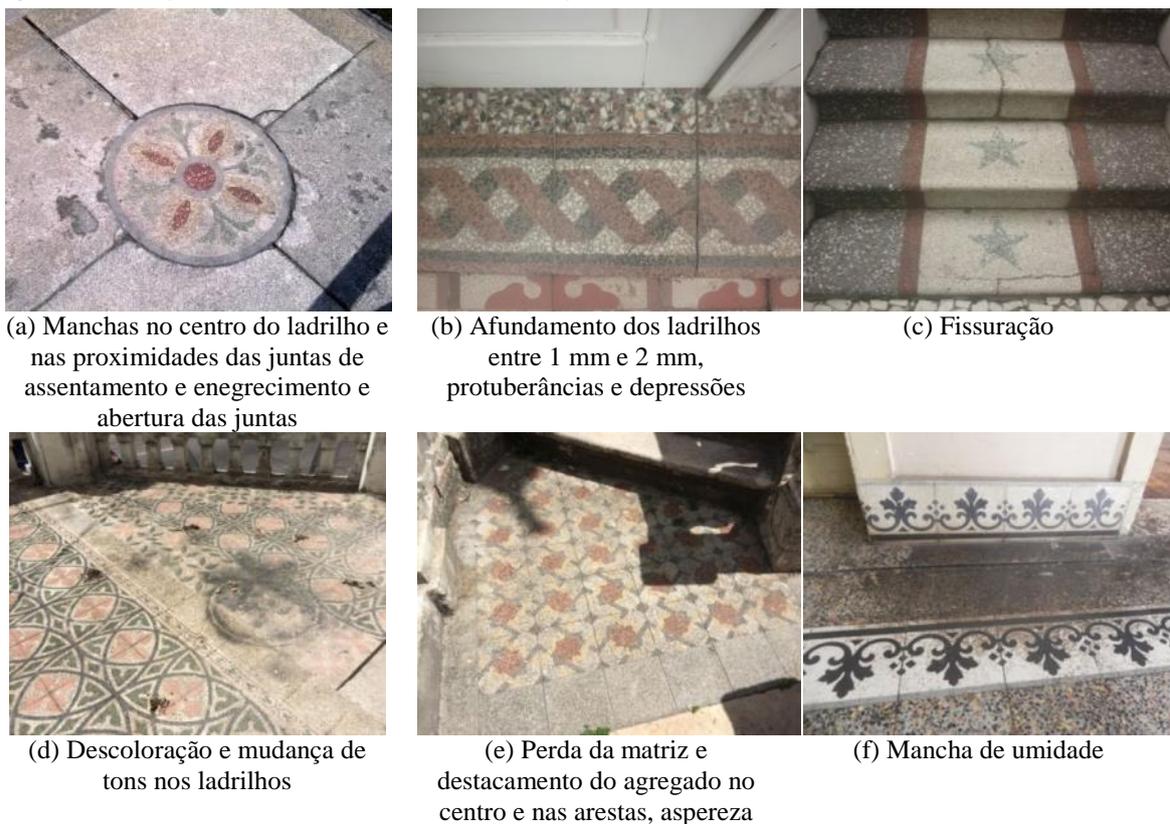
Figura 4 - Exemplos de anomalias encontradas nos pisos de marmorite de Belém, PA, Brasil

Os ladrilhos de marmorite são alvo das ações intempéricas e antrópicas que resultam nas anomalias observadas nas peças. Uma das consequências da exposição em edifícios históricos a esses agentes ambientais é o escurecimento da superfície devido à sujidade (CARMONA-QUIROGA *et al.*, 2010). Royo *et al.* (1998) destacam as principais anomalias observadas nos ladrilhos de marmorite (Figura 4).

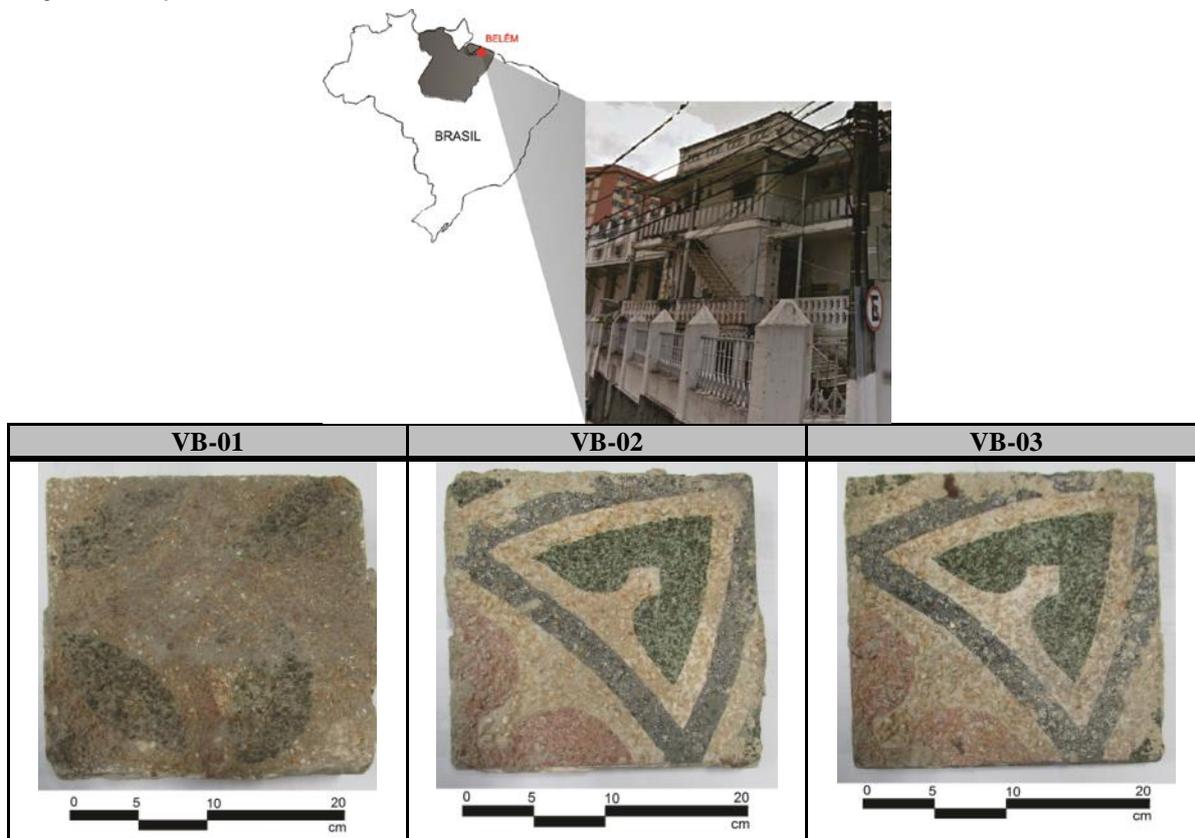
Figura 5 - Mapa de amostras

A amostragem é composta de três amostras de ladrilhos de marmorite inteiros, datados do início do século XX, em dimensões 20x20 cm (Figura 5). Todas as amostras foram coletadas de edificação localizada na Vila Bolonha, no bairro de Nazaré, em Belém.

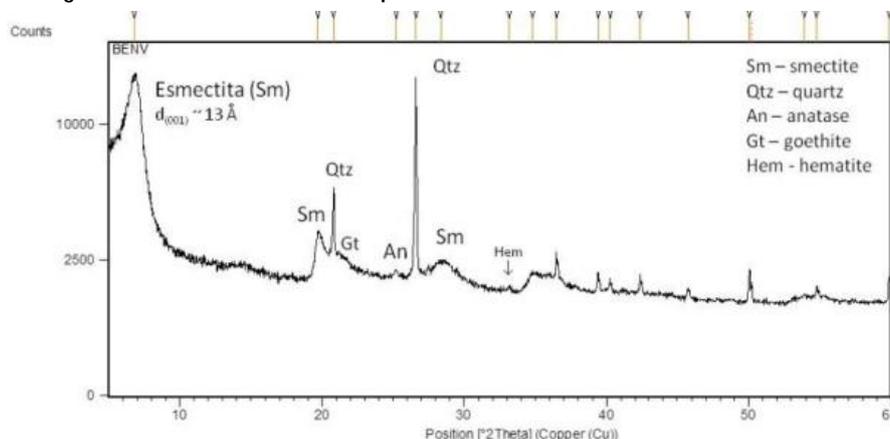
Figura 6 - Difratoograma da bentonita sódica aplicada

Já a bentonita consiste em um tipo de argila composta majoritariamente pelo mineral montmorilonita, do grupo das esmectitas (Figura 6). Sua principal característica, além da plasticidade, é a capacidade de expansão quando em contato com a água. Quando se trata de uma bentonita sódica, a expansão é acentuada (LUZ; OLIVEIRA, 2008).

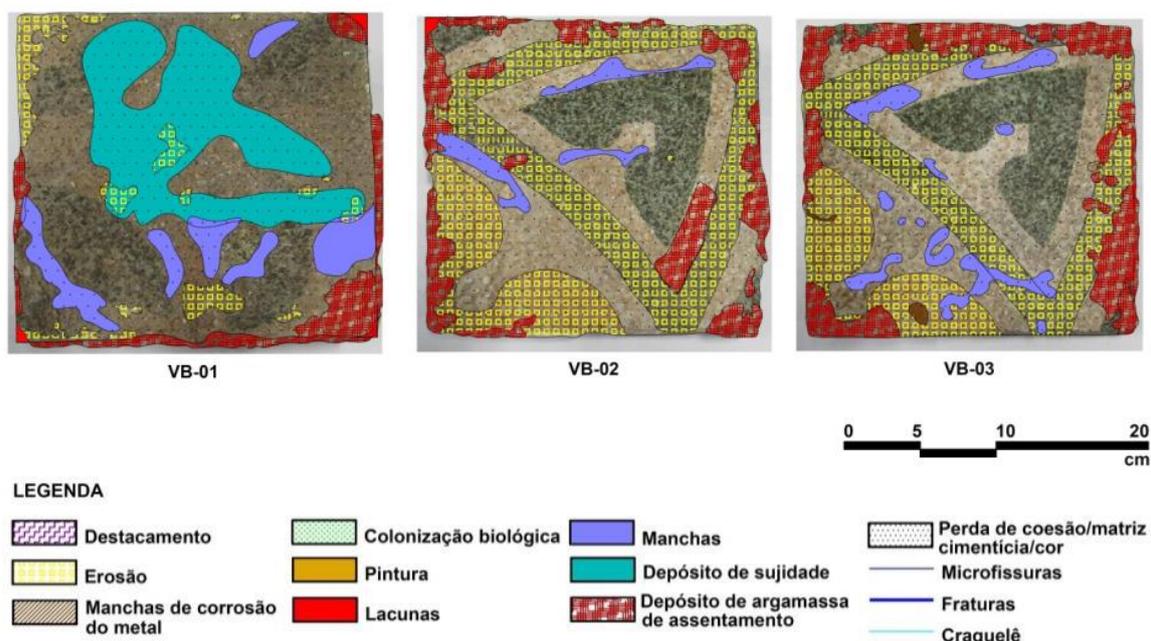
Figura 7 - Mapeamento de danos antes dos procedimentos de limpeza

Os danos observados nas peças em estado original são perda de coesão do agregado, erosão da matriz cimentícia, alteração de cor, depósitos de argamassa de assentamento, manchas amareladas no agregado, manchas de corrosão de metal e depósito de sujidade (Figura 7). Ladrilhos de marmorite não apresentam ligas metálicas em sua composição – acredita-se que as manchas encontradas têm origem externa ao ladrilho. A argamassa encontrada é oriunda do processo de assentamento das peças. Outros estudos mostram que fissuras, fraturas, pintura e colonização biológica por vegetais superiores são os principais danos encontrados em ladrilhos de marmorite instalados em piso (CHABBI, 2004), enquanto em argamassas de marmorite de fachada, de cal, encontram-se manchas de sujidade, colonização biológica, fendilhação, fissuração, perda de aderência (descolamentos, abaulamentos, destacamentos), perda de coesão e erosão (VEIGA; TAVARES; MAGALHÃES, 2007).

Primeiramente, procedeu-se ao mapeamento de danos das amostras. Estas foram fotografadas, e os danos foram documentados por meio do software AutoCAD. A legenda de identificação dos danos foi adaptada de estudos de Chabbi (2004) e Veiga, Tavares e Magalhães (2007) sobre diagnóstico de marmorites de cimento Portland e de cal.

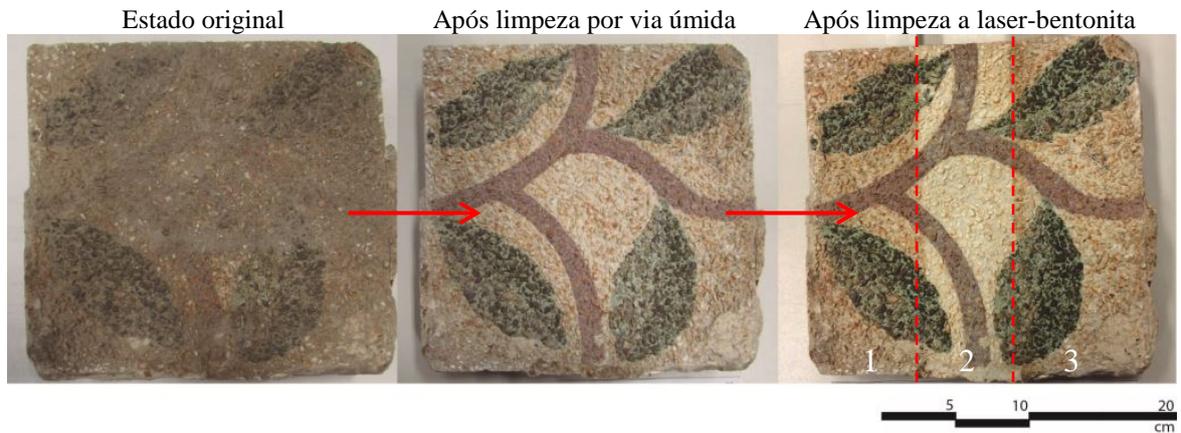
A limpeza por via úmida sanou os danos devidos à sujidade na amostra VB-01, a tempo em que evidenciou outros danos, como manchas e depósitos de argamassa anteriormente imperceptíveis. Já a limpeza física na amostra VB-01 (Figura 9), com aplicação de laser na faixa 2, e a química, com utilização de emplastro de bentonita na faixa 3, sanaram outros danos identificados. A limpeza a laser removeu o depósito de sujidade e destacou as cores da faixa correspondente (faixa 2). Enquanto isso, na faixa 3, a aplicação de emplastro de bentonita diminuiu as manchas mencionadas, entretanto em menor intensidade do que o laser. Com relação ao tempo de aplicação do emplastro, a diferença visual ocasionada pela permanência do material durante 7, 10 ou 13 dias é discreta.

Figura 8 - Resultado obtido por meio da limpeza da amostra VB-01: estado original, após primeira limpeza por via úmida, após aplicação de laser (faixa 2) e emplastro de bentonita (faixa 3)

Na amostra VB-01, após a limpeza por via úmida, todas as faixas apresentaram aumento dos índices de brilho: 2,77% na faixa 1, 37,45% na faixa 2, e 32,39% na faixa 3. Após a limpeza química e mecânica (Figuras 8 e 9), as amostras demonstraram aumento de desempenho acumulado de 57,30% com a aplicação do laser e de 48,58% com a aplicação do emplastro de bentonita (Tabela 2).

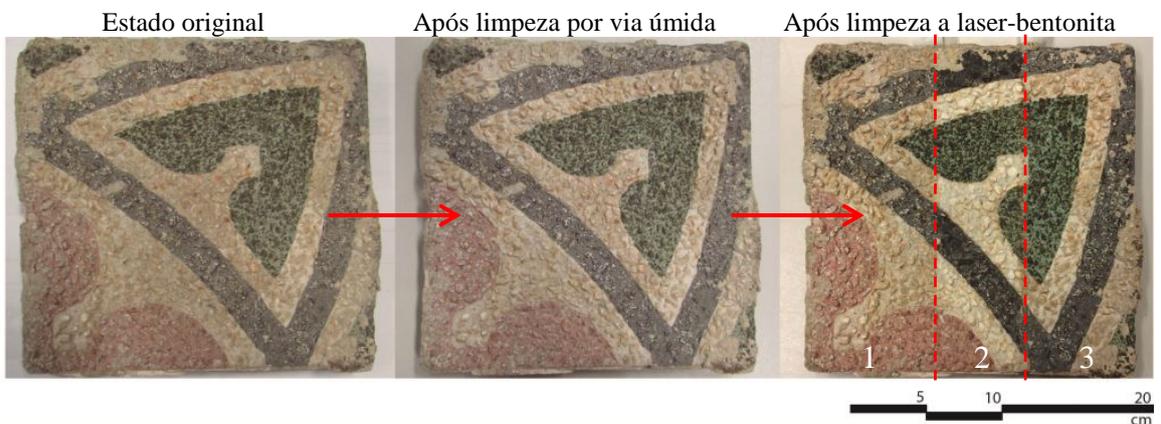
As amostras VB-02 (Figura 10) e VB-03 apresentaram resultados semelhantes, evidenciando poucas mudanças após a limpeza por via úmida, já que os danos que essas amostras apresentavam requeriam procedimentos de limpeza de maior penetração e ação prolongada. O tratamento por laser mostrou-se algo eficaz nas áreas com pigmento preto, quando comparado com o existente nas faixas 1 e 3. As áreas preta e rosa obtiveram uma cor mais acentuada, enquanto nas outras faixas a cor encontrava-se acinzentada. Na área branca, o laser diminuiu acentuadamente as manchas do agregado e da matriz; na área verde, os efeitos foram discretos. Os resultados foram menos perceptíveis com a aplicação do emplastro de bentonita. Tais observações foram ratificadas nos resultados dos ensaios de cor.

Figura 10 - Resultado obtido por meio da limpeza da amostra VB-02: estado original, após primeira limpeza por via úmida, após aplicação de laser (faixa 2) e emplastro de bentonita (faixa 3)

Na amostra VB-02, apenas a faixa 3 apresentou aumento dos índices de brilho: 7,14% após a limpeza por via úmida. As faixas 1 e 2 apresentaram queda dos índices em 9,26% e em 13,04% respectivamente (Tabela 3). Após a limpeza química e mecânica (Figuras 10 e 11), a faixa 2 manteve queda acumulada de 26,09%, com aplicação do laser. Já a faixa 3 manteve o aumento observado acumulado em 28,57% com a aplicação do emplastro de bentonita.

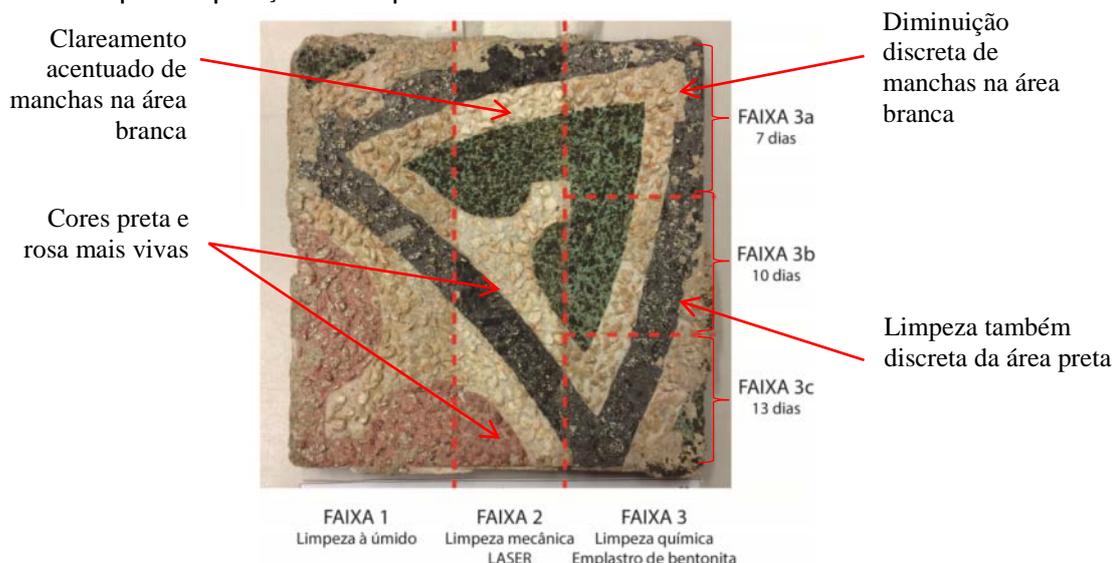
Figura 11 - VB-02 após procedimentos de limpeza - na faixa 3 mostra-se o resultado obtido com diferentes tempos de aplicação dos emplastos com bentonita
