# Análise do conforto ambiental em salas de aula: comparação entre dados técnicos e a percepção do usuário

*Thermal comfort analysis in classrooms: comparison between technical data and occupants' perception*

Juliana Herlemann Ochoa  
Daniel Lima Araújo  
Miguel Aloysio Sattler

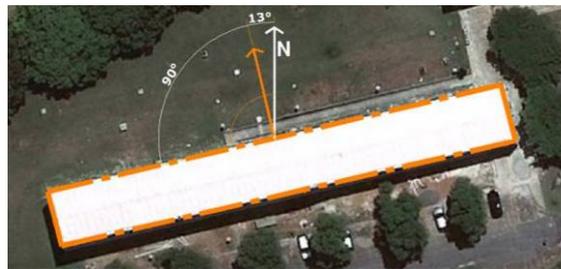
Figura 4 - Orientação solar do Bloco B  
Fonte: adaptada de Google Earth (2012).

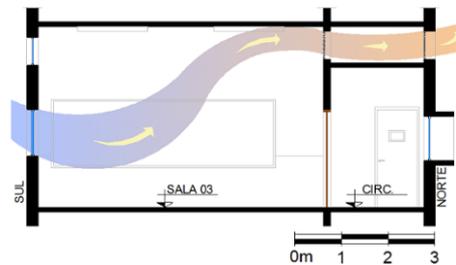
Figura 5 - Sistema de ventilação natural da Sala 3 da EEC

A Sala 3 dessa edificação, escolhida para análise e com dimensões de 6,15 m x 8,15 m, e 3,88 m de pé-direito, possui ventilação direta somente pela fachada sul. Nota-se a intenção de ventilar a sala através de efeito chaminé, pois a janela interna da sala abre para uma espécie de duto de ventilação,

que tem saída na face externa norte da edificação, vedada com outra janela do mesmo tipo. Ou seja, há um duto que passa sobre o corredor, o qual possui uma laje mais baixa, isolando-o, como ilustrado na Figura 5.

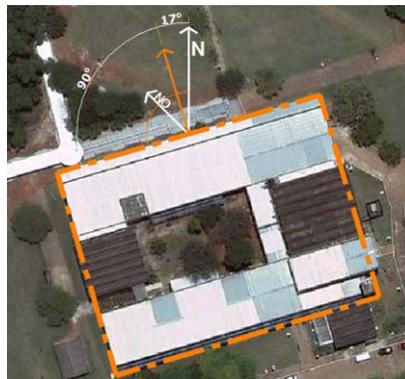
Figura 6 - Orientação solar do Bloco da FAV/Emac  
Fonte: Adaptada de Google Earth (2012).

A orientação solar é similar à do Bloco B, da EEC, ou seja, está inclinado  $17^\circ$  para oeste, em relação ao norte (Figura 6). As fachadas que contêm maior quantidade de aberturas são a norte e a sul, em geral de salas de aulas ou ateliês.

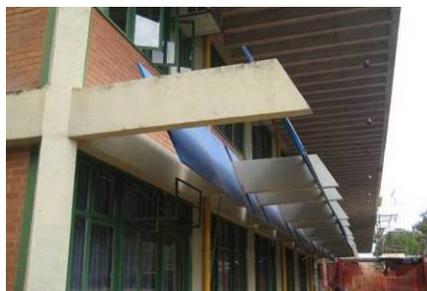
Figura 7 - *Brises soleil* na fachada norte da FAV

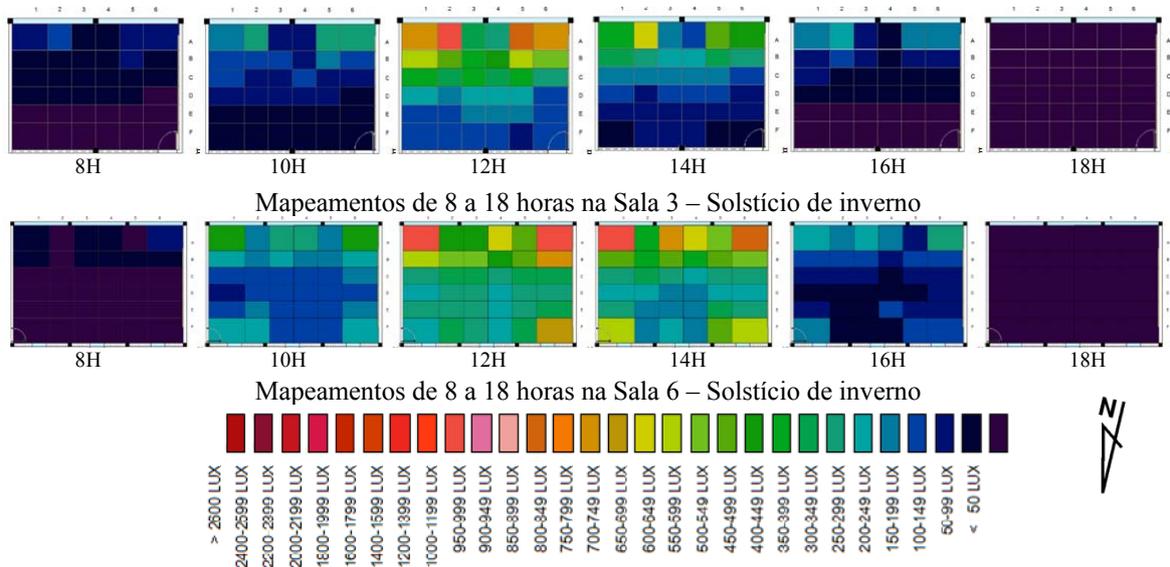
Figura 11 - Mapeamentos das salas da EEC, no solstício de inverno, com janelas abertas

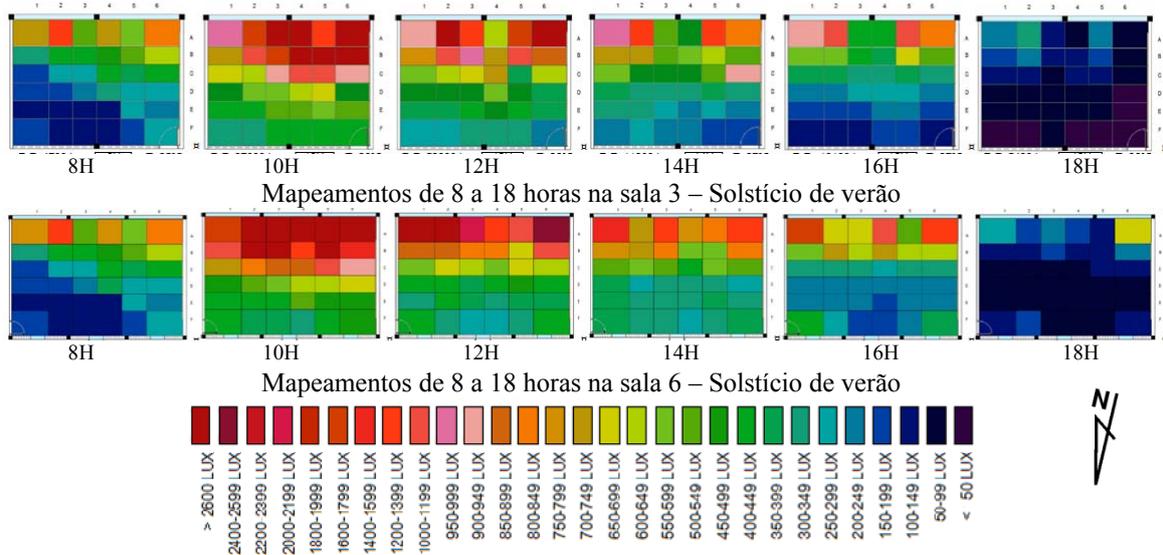
Figura 12 - Mapeamentos das salas da EEC no solstício de verão, com janelas abertas

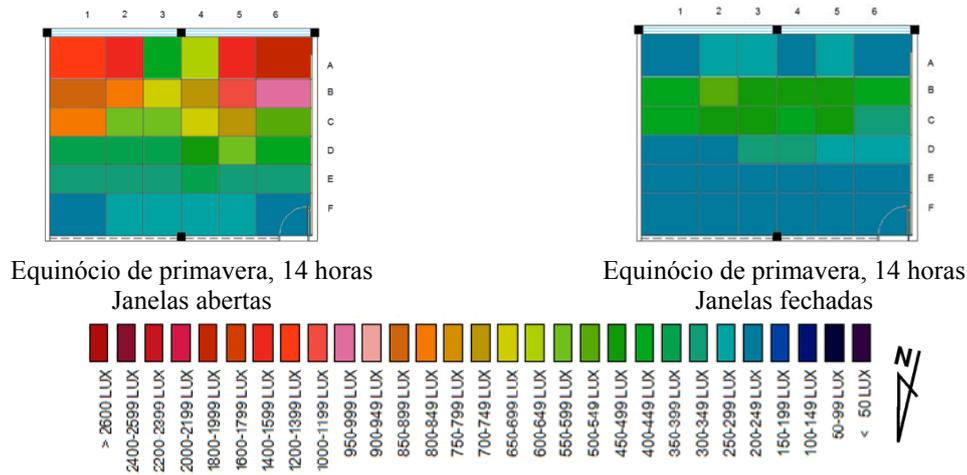
Figura 13 - Medição na sala 3, com janelas abertas e fechadas, às 14 horas do dia 22/09/2009

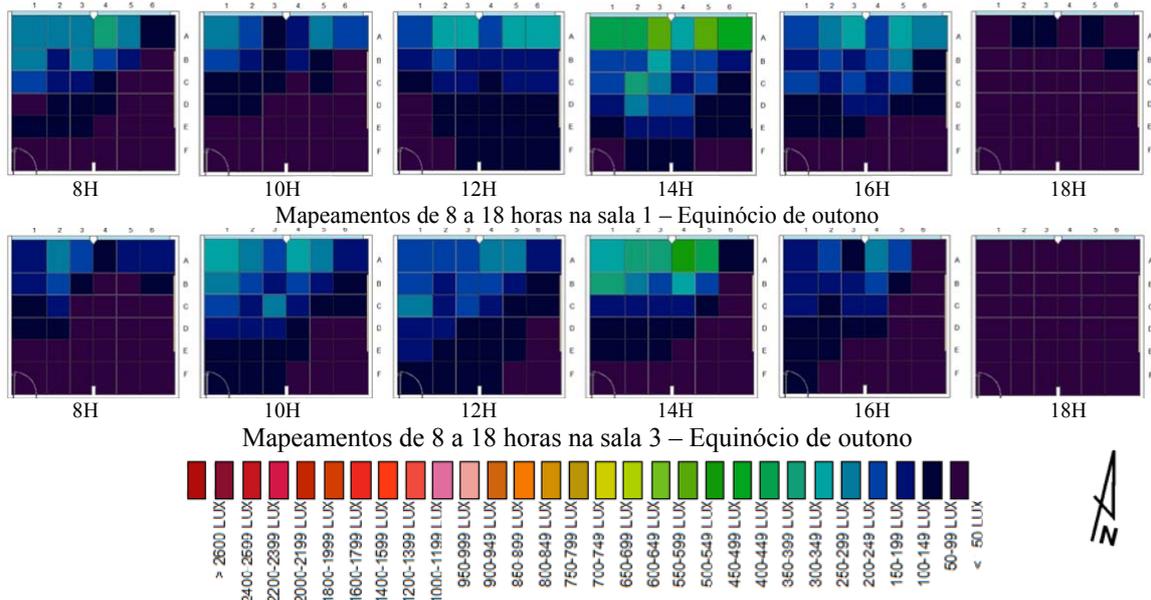
Figura 14 - Mapeamentos das salas da FAV, equinócio de outono

Nas salas analisadas na FAV, os resultados das medições lumínicas foram próximos e em nenhuma medição alcançaram resultado satisfatório, quando se valendo somente da iluminação natural (Figura 14). Essas salas têm sua iluminação natural barrada, em parte, pelo *brise* fixo acima das janelas e, também, são sombreadas pela passarela de pedestres externa ao edifício, principalmente durante o inverno (Figura 15). As superfícies internas também são escuras, com pouca refletividade, não colaborando, assim, na melhoria do desempenho lumínico.

A grande variação nos níveis de iluminância, ao longo dos 36 pontos levantados nas salas, leva a um baixo coeficiente de uniformidade, que para essas salas, em nenhum momento, foi superior a 50% do ideal.

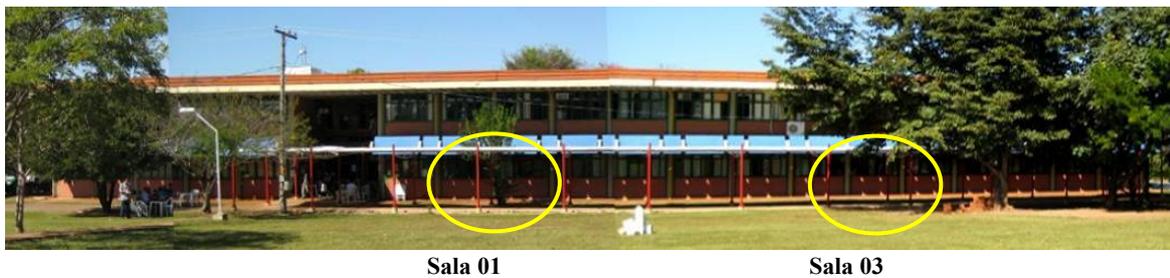
Figura 15 - Panorâmica da fachada norte do edifício da FAV, em 26/06/2009, às 12 horas - Solstício de inverno

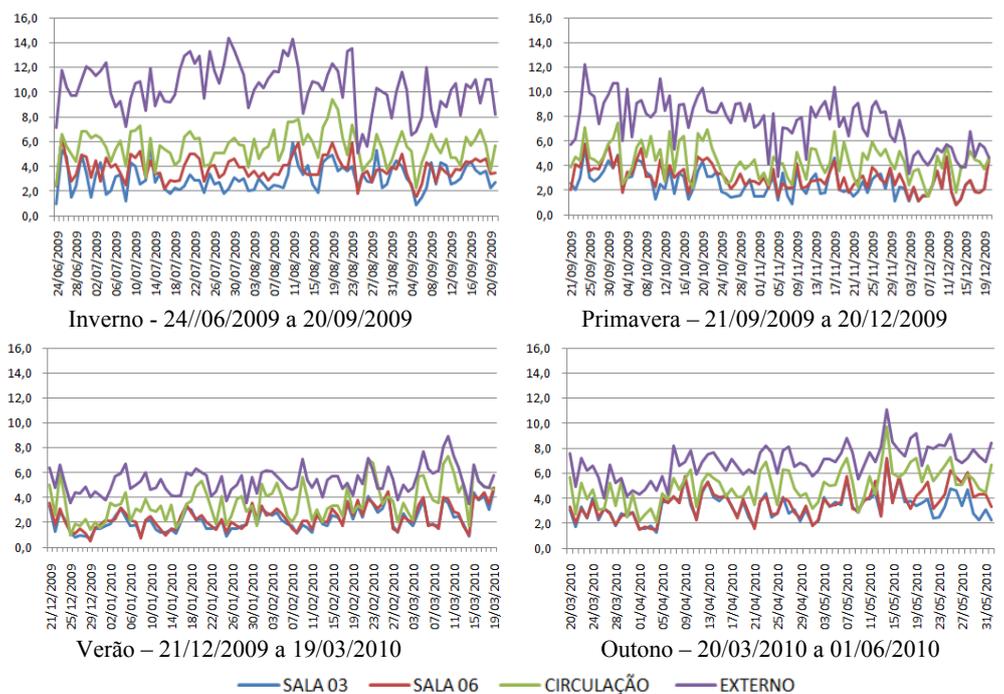
Figura 16 - Amplitudes térmicas diárias, por estação do ano, nas salas da EEC

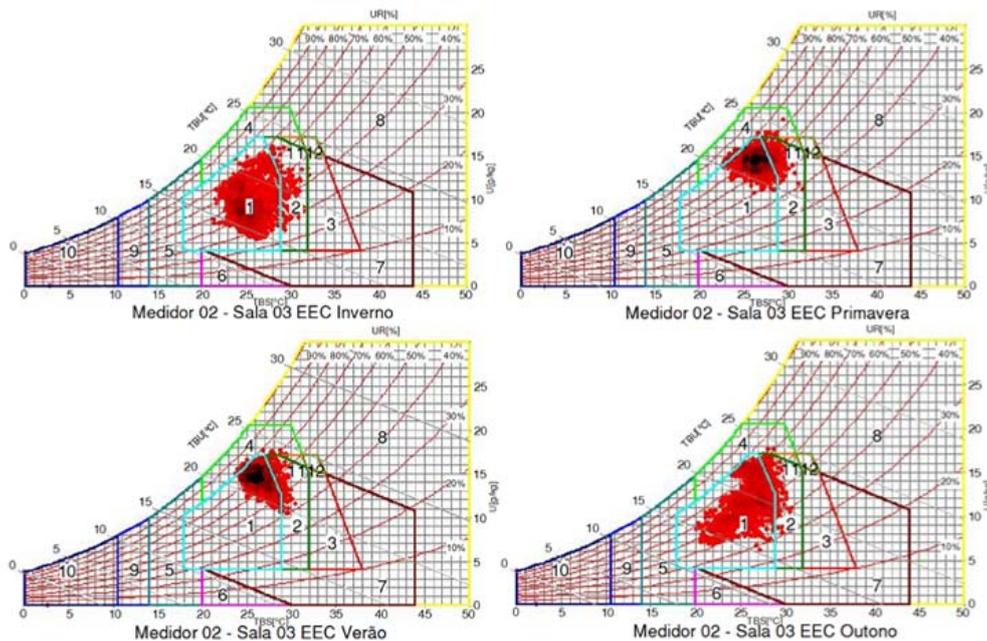
Figura 17 - Cartas psicrométricas relativas à sala 3, EEC

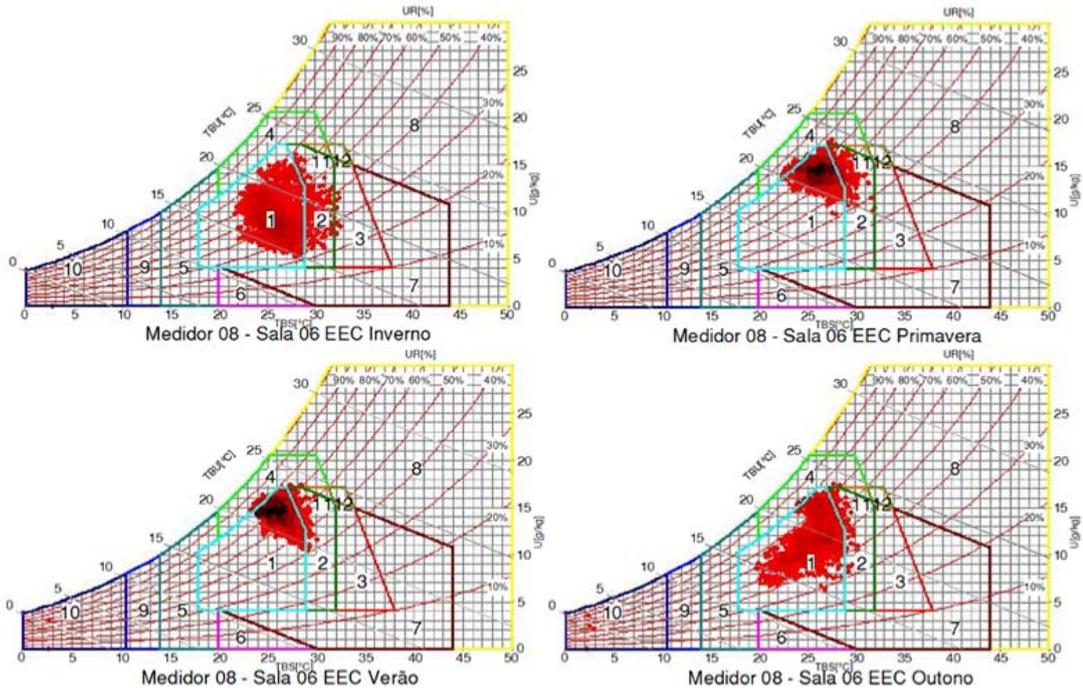
Figura 18 - Cartas psicrométricas relativas à sala 6, EEC

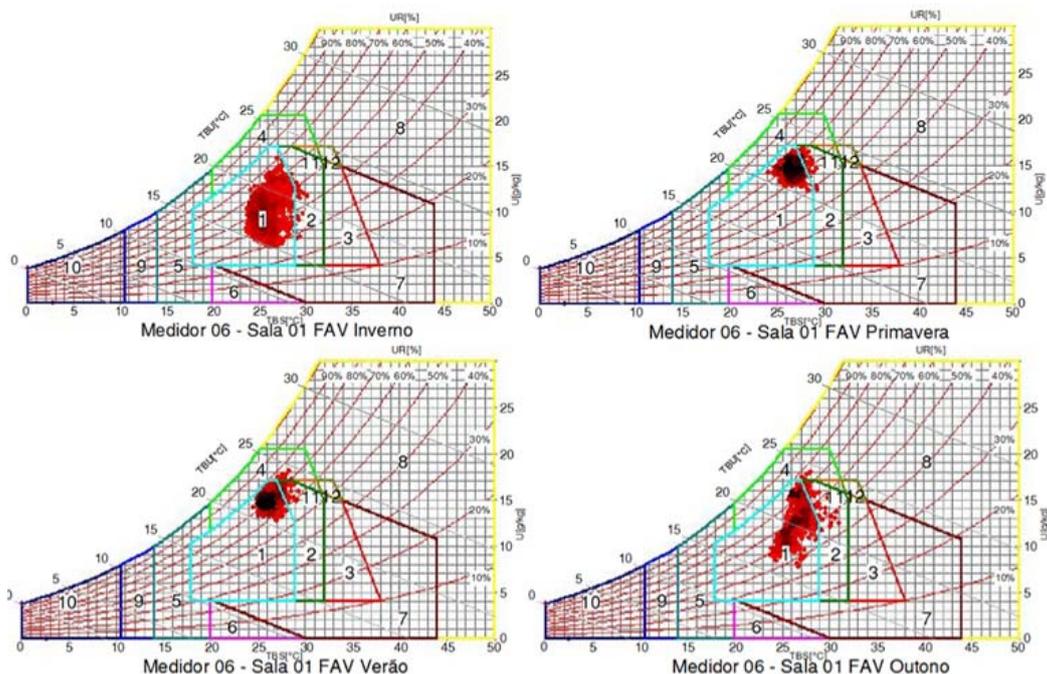
Figura 19 - Cartas psicrométricas, medidor 6, na sala 1, FAV

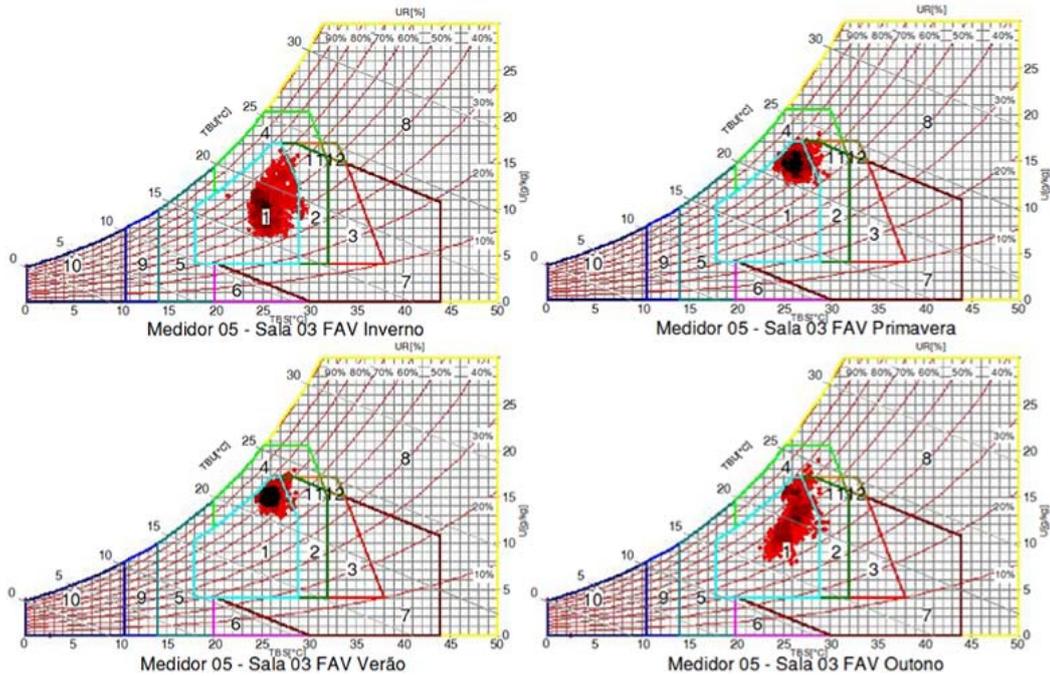
Figura 20 - Cartas psicrométricas, medidor 5, na sala 3, FAV

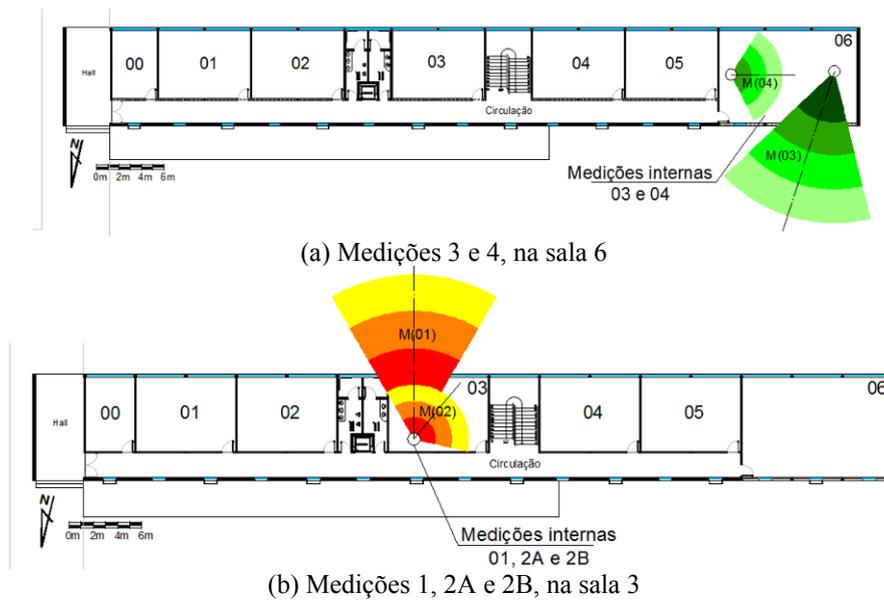
Figura 21 - Localização e direcionamento das medições nas salas da EEC

não encontra barreiras até a edificação. A sala 6, por estar mais próxima às vias, possui, sem nenhuma atividade, níveis de ruído de fundo que superam o máximo aceitável pela NBR 10152 (ABNT, 1987). Essa característica interfere diretamente no desenvolvimento das atividades nessa sala, exigindo mais esforço de professor e alunos para falar e ouvir com clareza. A sala 3, por estar um pouco mais afastada da extremidade do bloco e ser protegida pelo corredor de acesso, já apresenta níveis de ruído de fundo menores, se comparados aos da sala 6, mas que também superam o máximo aceitável (Figuras 21 e 22).

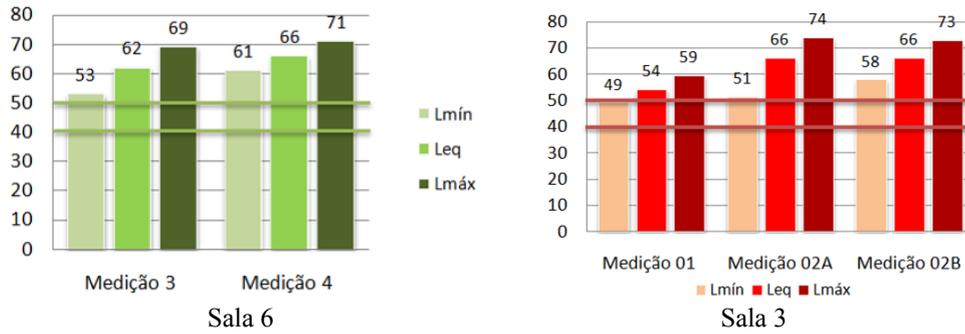
Figura 22 - Níveis de pressão sonora das medições realizadas nas salas da ECC

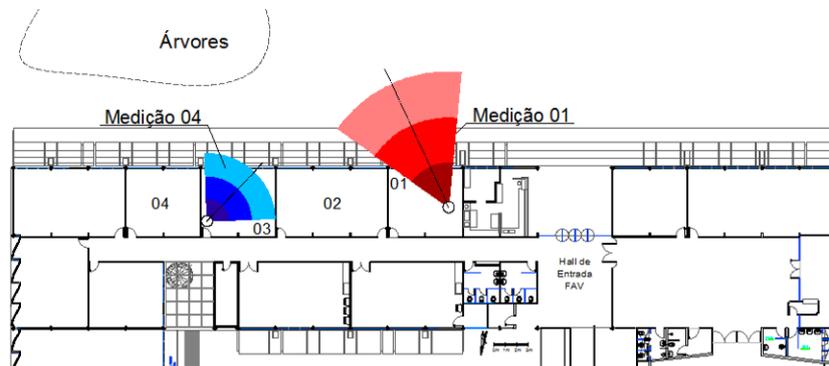
Figura 23 - Localização e direcionamento das medições nas salas da FAV

A sala 1 foi, na ocasião da realização das medições, a mais prejudicada pelos ruídos gerados na lanchonete da FAV, que fica ao lado dela. Com as janelas abertas, os níveis de pressão registrados nessa sala superam, em sua maioria, o limite estabelecido na NBR 10152 (ABNT, 1987). Já a sala 3 está localizada mais distante da lanchonete e, dessa forma, sofre menos interferência dos ruídos desse ambiente. O ruído que gera incômodo na sala 3, e que supera o limite da NBR 10152 (ABNT, 1987), resulta, em grande parte, da reflexão do som que ocorre na passarela de pedestres e que é fruto da concentração de alunos na circulação e pátio interno do edifício (Figuras 23 e 24).

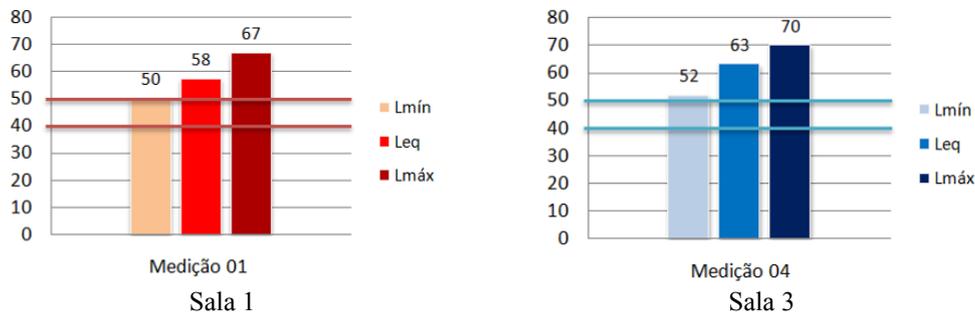
Figura 24 - Níveis de pressão sonora das medições realizadas nas salas da FAV

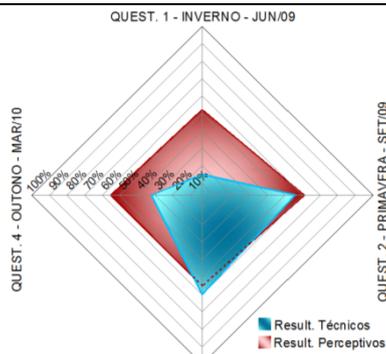
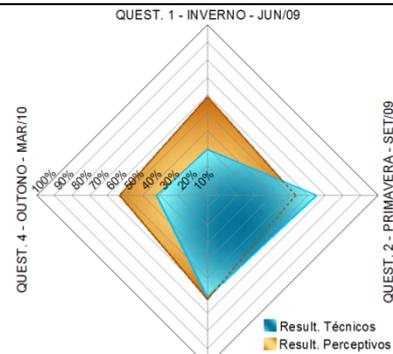
(a) SALA 3 - ESCOLA DE ENGENHARIA CIVIL

(b) SALA 6 - ESCOLA DE ENGENHARIA CIVIL

Figura 25 - Gráficos comparativos entre a percepção dos usuários e os dados técnicos de iluminação natural das salas da EEC

Na Figura 25, onde são comparados os dados técnicos e de percepção dos usuários, observa-se que a percepção dos usuários das salas 3 e 6 da EEC praticamente não se alterou nos quatro questionários aplicados ao longo do ano. Apenas na primavera e no verão o percentual de expressão de satisfação dos usuários dessas salas aproxima-se do percentual de dados técnicos incluídos na zona de conforto. Nos demais períodos do ano, o percentual de usuários que se expressam satisfeitos foi bem maior que o percentual de pontos incluídos na zona de conforto lumínico. Desse resultado, pode-se concluir que as mudanças na indisponibilidade de luz, ao longo do ano, em função da variação climática, não são expressas pelo usuário em termos de sua (in)satisfação com a condição reinante nas salas de aula.

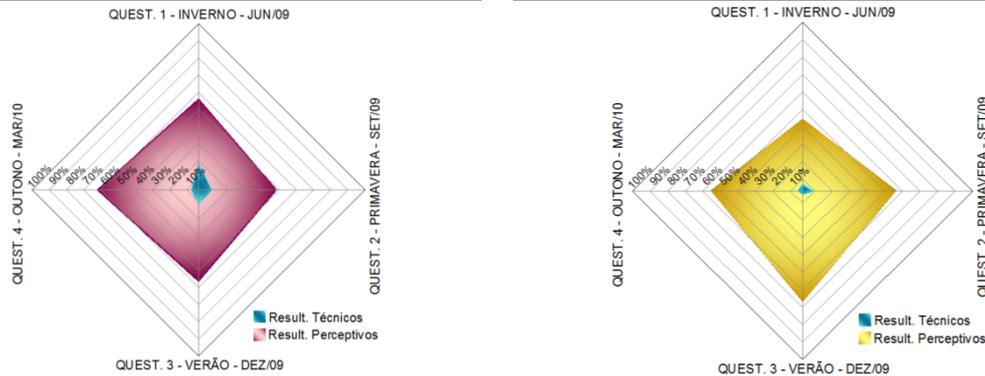
(a) SALA 1 – FACULDADE DE ARTES VISUAIS  
Resultados lumínicos utilizando percentagem de pontos de medição inseridos na zona de conforto

(b) SALA 3 – FACULDADE DE ARTES VISUAIS  
Resultados lumínicos utilizando percentagem de pontos de medição inseridos na zona de conforto

Nas salas da FAV, os resultados do levantamento técnico demonstraram a ocorrência generalizada de baixos níveis de iluminância natural (Figura 26) em todas as estações. Apesar disso, a satisfação dos usuários no tocante à iluminação natural é expressa em níveis, inclusive, bem superiores aos levantados nas salas da EEC. Pode-se inferir que essa discrepância entre os resultados possa ser resultante do tipo de atividade desenvolvida em sala de aula, pois em 90% do tempo os alunos têm aulas ministradas com auxílio de projetor, o que faz com que o baixo nível de iluminação natural não atrapalhe o adequado desenvolvimento das atividades.

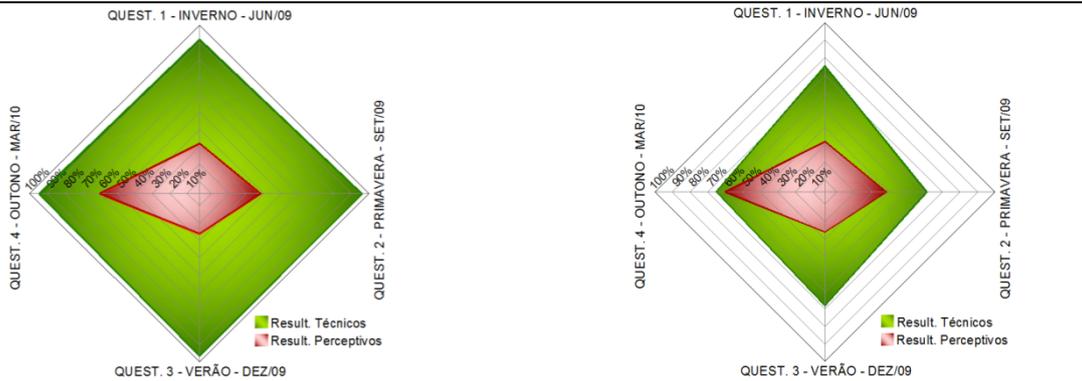
(a) Resultados térmicos adotando como zona de conforto a faixa entre 18 °C e 29 °C

(b) Resultados térmicos adotando como zona de conforto a faixa entre 18 °C e 27 °C

Figura 27 - Gráficos comparativos entre a percepção dos usuários e os dados técnicos de temperatura na sala 3 da EEC

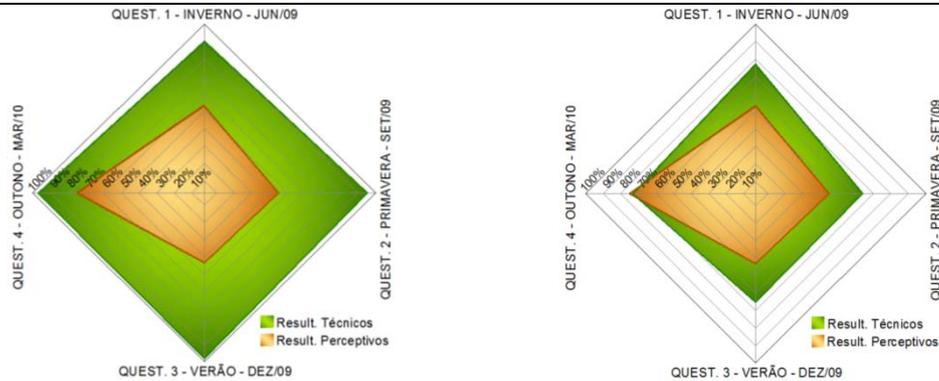
(a) Resultados térmicos adotando como zona de conforto a faixa entre 18 °C e 29 °C

(b) Resultados térmicos adotando como zona de conforto a faixa entre 18 °C e 27 °C

Figura 28 - Gráficos comparativos entre a percepção dos usuários e os dados técnicos de temperatura na sala 6 da EEC

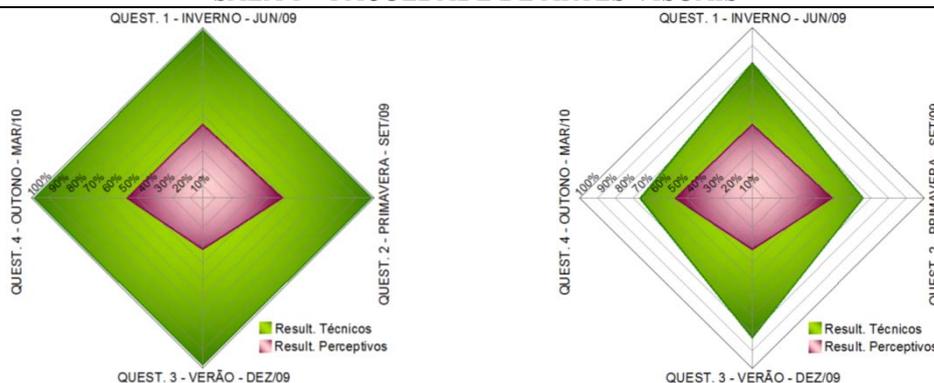
(a) Resultados térmicos adotando como zona de conforto a faixa entre 18°C e 29°C

(b) Resultados térmicos adotando como zona de conforto a faixa entre 18°C e 27°C

Figura 29 - Gráficos comparativos entre a percepção dos usuários e os dados técnicos de temperatura na sala 1 da FAV

Nas salas da FAV, apesar de a maioria das temperaturas registradas estar inserida na zona de conforto, elas, em geral, são mais altas que aquelas levantadas nas salas da EEC. Talvez por essa razão tenha havido maior discrepância entre a percentagem de usuários satisfeitos e os dados técnicos, mesmo quando se adotou uma zona de conforto menor (entre 18 °C e 27 °C). Em todas as estações do ano, o nível de usuários satisfeitos com o conforto térmico foi sempre menor que a percentagem de horas em que a temperatura nas salas encontrava-se na zona de conforto, segundo as medições técnicas (Figuras 29 e 30).

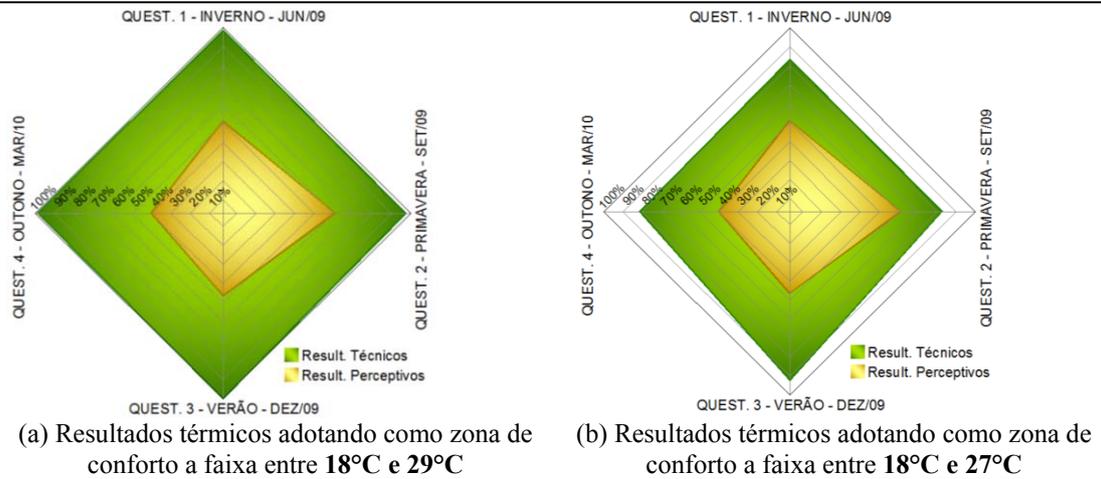
Figura 30 - Gráficos comparativos entre a percepção dos usuários e os técnicos de temperatura na sala 3 da FAV

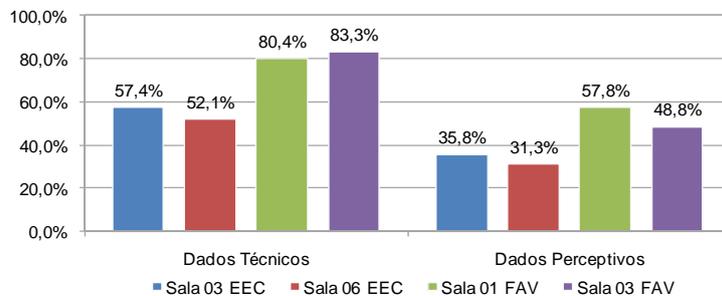
Figura 31 - Gráficos comparativos entre a percepção dos níveis de satisfação dos usuários e os dados técnicos quanto às condições acústicas
