# Avaliação energética de um edifício de serviços: Escola Superior Aveiro Norte, Portugal

*Energy analysis of a public services building: North Aveiro School, Portugal*

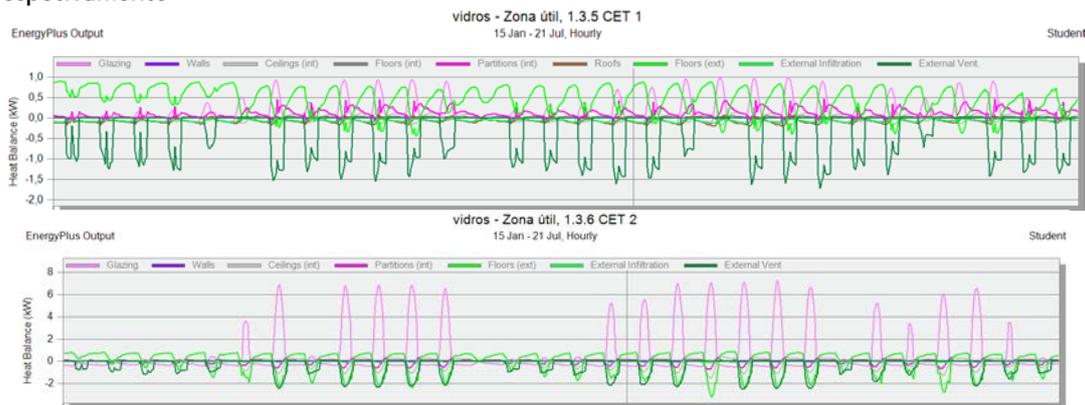
Figura 7 - Ganhos solares pelos envidraçados em (kW) na semana mais fria de inverno, nas salas CET 1 e 2, respetivamente

Um exemplo que expressa a heterogeneidade é o das salas 1.3.5 (CET1) e 1.3.6 (CET 2), que são contíguas e semelhantes em utilização, porém os ganhos solares são distintos. Ambas as salas têm janelas voltadas à orientação sul, mas enquanto a primeira (1.3.5) tem as janelas na cobertura, a segunda (1.3.6) tem as janelas expostas na parede sul da fachada, com uma área 418% superior (Figura 6). Além disso, os ganhos solares são maiores no inverno do que no verão, pelo fato de os dispositivos de sombreamento terem sido concebidos de forma a favorecer a incidência da radiação solar direta no inverno e de proteger a fachada da radiação solar no verão. Entretanto, o fato que distingue as condições das duas salas, é que a sala 1.3.6 tem ganhos solares que ultrapassam o valor de 7 kW, e a sala 1.3.5 tem ganhos de 1 kW no máximo, no inverno (Figura 7). No verão os ganhos através das superfícies envidraçadas são inferiores (a 3 kW e 0,5 kW, respetivamente), ainda assim a diferença é de cerca de 6 vezes.

Apesar dessa diferença nas necessidades de climatização, as duas salas são climatizadas pelo mesmo sistema, constatando-se em temperaturas superiores a  $30$  °C em dias ensolarados de inverno na sala 1.3.6, e uma diferença de temperatura da ordem dos  $10$  °C na sala 1.3.5. Além desse exemplo, a situação é análoga nas salas de professores e nas salas orientadas ao sul (como, por exemplo, a biblioteca). É impossível garantir o mesmo ponto de ajuste (temperatura pretendida) nas duas salas, tendo essas diferentes orientações e áreas envidraçadas, que são climatizadas pelos mesmos equipamentos.

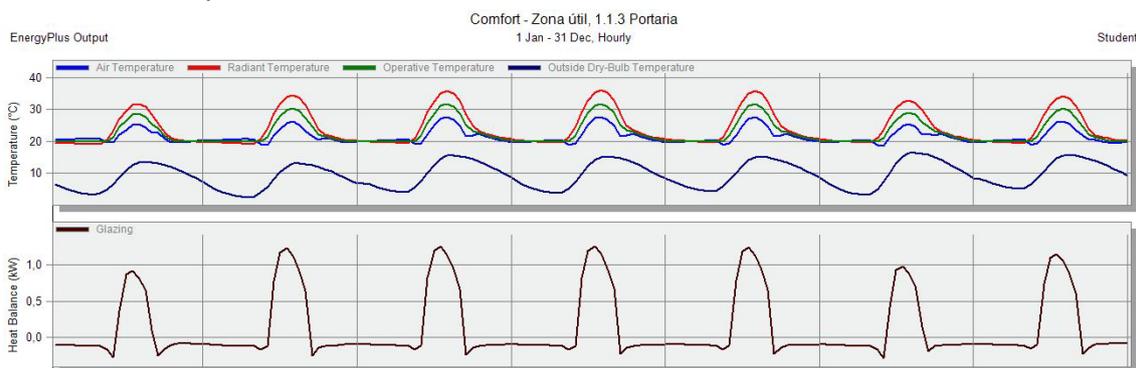
Figura 8 - Simulação anual das temperaturas e ganhos solares através das superfícies envidraçadas, com persianas rolô interiores

Simulou-se o modelo com os sistemas de climatização em *Autosize*, com base nos cenários seguintes: inicial – com persianas rolô medianamente opacas montadas na face interior (Figura 8) – e final – com venezianas montadas na face exterior em toda a fachada sul, com lâminas metálicas de 80 mm (Figura 9). Mantém-se o fechamento quando os ganhos solares ultrapassarem os  $300 \text{ W.m}^{-2}$ , de acordo com o RECS. Os resultados mostram que na portaria (sala com  $7,66 \text{ m}^2$ , limitada pela fachada sul por  $5,78 \text{ m}^2$  de superfície envidraçada e por uma divisória interior de vidro com  $6,40 \text{ m}^2$ ), as temperaturas interiores passam de  $32 \text{ }^\circ\text{C}$  para  $20 \text{ }^\circ\text{C}$ , em uma semana típica de inverno, com temperaturas exteriores de  $15 \text{ }^\circ\text{C}$  (Figura 9).

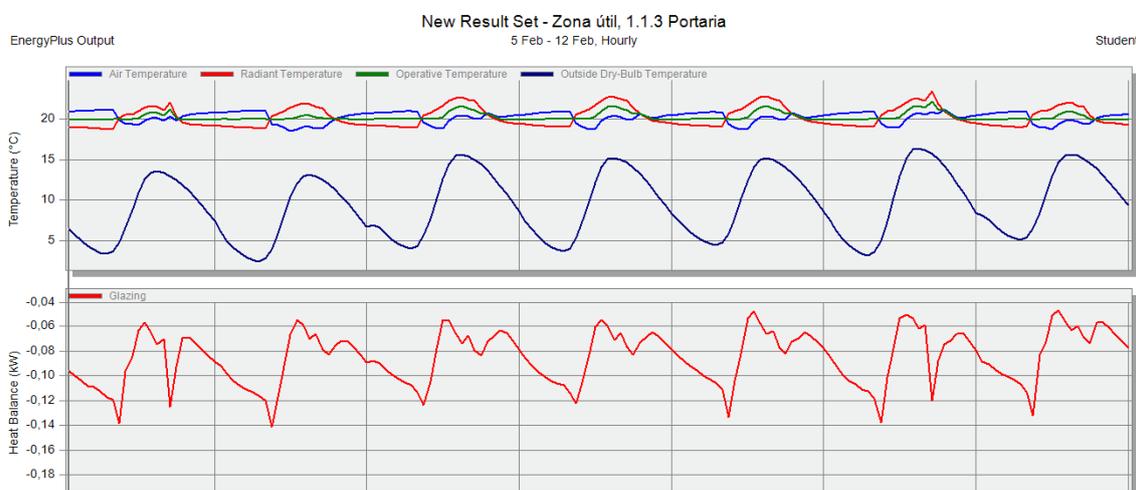
Figura 9 - Temperaturas e ganhos solares pelos envidraçados, simulados em uma semana típica de inverno, com venezianas exteriores

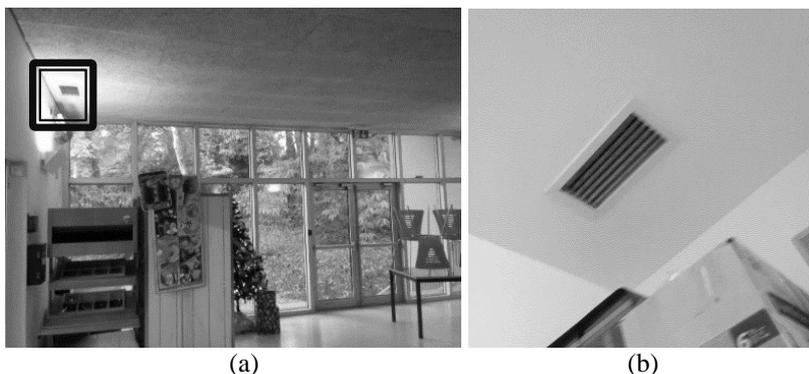
Figura 10 - (a) Grelha de ventilação única próxima do bar, na zona de refeições; e (b) grelha de ventilação da cozinha

Relativamente à QAI, foi possível verificar alguns problemas, notadamente relativos à umidade do ar na zona do bar e de odores desagradáveis em algumas salas, que podem ser provenientes dos ralos. Em relação à zona do bar, que se comunica com os corredores, existe uma única grelha de extração de tamanho reduzido, afastada da área do banho-maria (para manter a temperatura das refeições e onde é aquecida água durante toda a manhã) com grande dissipação de vapor (Figura

10a). A cozinha não tem qualquer abertura para o exterior, apenas uma pequena grelha de ventilação, com pouca manutenção (Figura 10b).

A QAI poderia ser melhorada com instalação de uma grelha de extração de ar sobre o banho-maria, impedindo o excesso de umidade. Ao nível da cozinha a abertura de uma pequena janela ao exterior melhoraria a renovação de ar no ambiente anterior. Outra forma de atenuar o problema da QAI é fazer uma manutenção regular das grelhas e dos dutos de ventilação, de forma a promover a renovação higiênica de ar nos ambientes internos. Com o intuito de reduzir as fontes de odores desagradáveis em salas específicas, sugere-se a instalação de sifões no sistema de esgoto, assim como incrementar a taxa de renovação de ar nas salas, a fim de reduzir e/ou diluir os poluentes no ar em níveis aceitáveis (AGÊNCIA..., 2009).

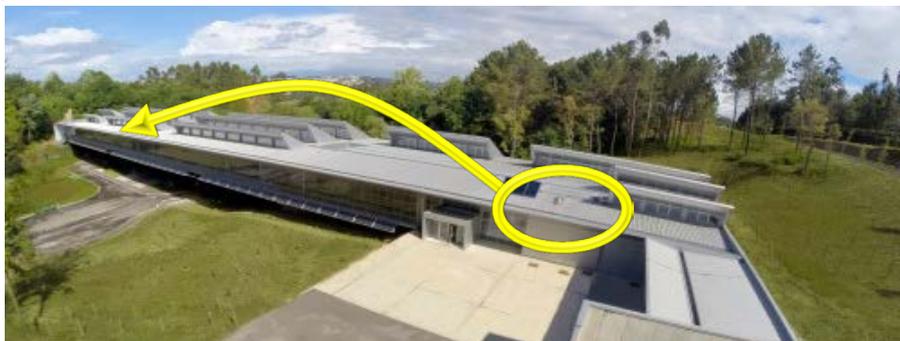
Figura 11 - Proposta de deslocamento dos painéis solares para atender às necessidades de uso de AQS da cafeteria

Sugere-se o deslocamento dos painéis solares a serem instalados próximos à cafeteria (Figura 11), para que os dispositivos sejam aproveitados de forma eficiente com melhor exposição à incidência solar. Espera-se com essa solução reduzir os consumos com energia elétrica para aquecimento de água e, além disso, economizar energia para alimentar a ventoinha do dissipador de calor dos painéis solares. O efeito dessas soluções propostas não foi simulado, pelo fato de não se ter conhecimento do consumo real de AQS no edifício. No entanto, salienta-se que cada termoacumulador tem uma potência mínima e máxima de 26 kW e 44 kW, respectivamente.
