# Sistema descentralizado individual de água não potável: a necessidade da gestão da qualidade e da quantidade

*Individual decentralized non-potable water system: the need for quality and quantity management*

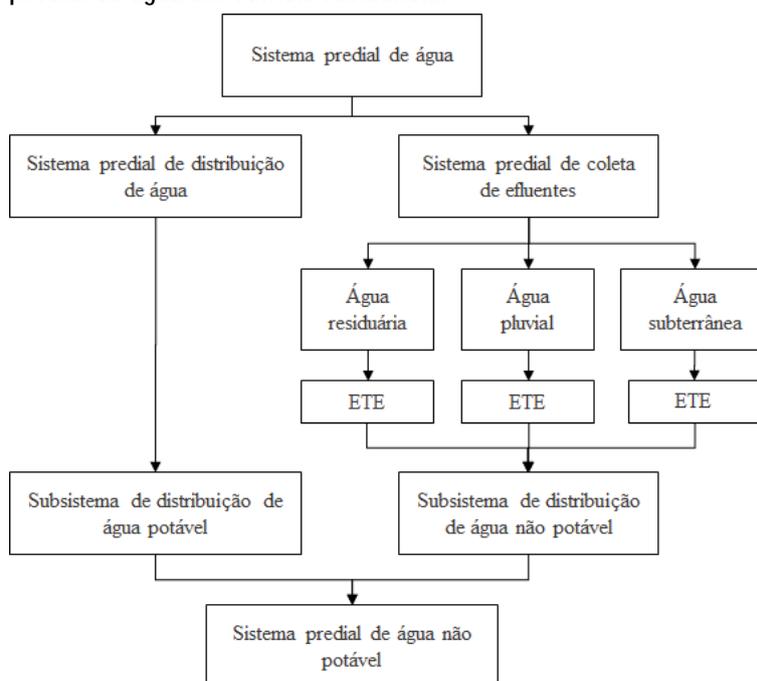
Figura 1 - Sistema predial de água em edifício residencial

O sistema predial de água apresenta dois subsistemas de água: potável e não potável, conforme ilustrado na Figura 1. Considera-se água não potável qualquer água que não atenda ao padrão de potabilidade (BRASIL, 2011). Desse modo, são tipos de água não potável para edifícios residenciais a água pluvial, a água residual e a água subterrânea, após tratamento.

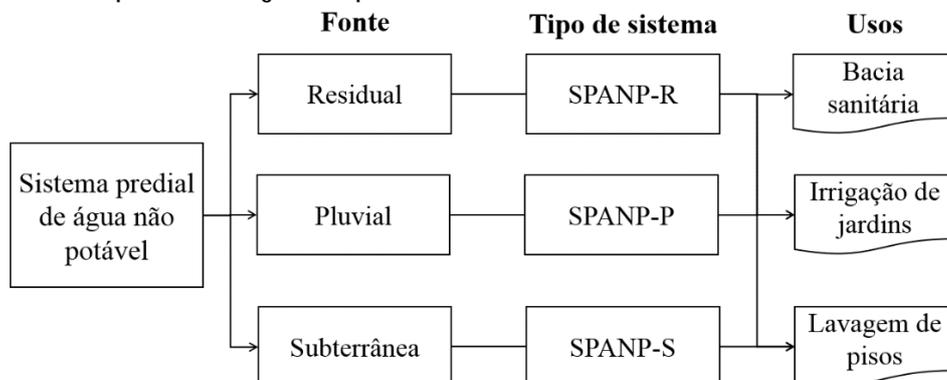
Figura 2 - Sistemas prediais de água não potável com diferentes fontes e usos no edifício residencial

Na Figura 2 são apresentados os tipos de sistemas de água não potável segundo a fonte geradora de água e possíveis aplicações em edifícios residenciais, propostos por Oliveira e Marques (2013).

A partir das diferentes fontes de água não potável as autoras apresentam a classificação dos seguintes tipos de sistemas prediais de água não potável para edifícios residenciais:

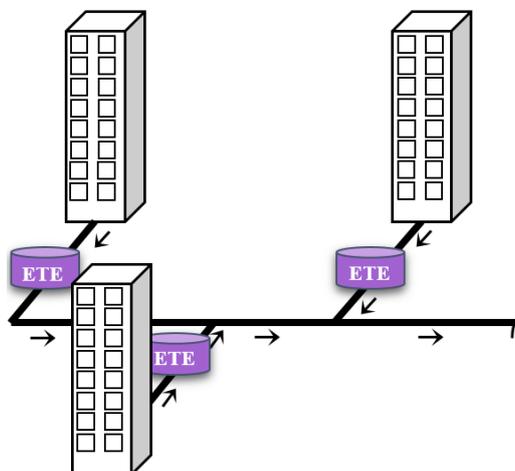
Figura 4 - Sistemas descentralizados individuais de água não potável

Os sistemas descentralizados são denominados individuais quando atendem a um único edifício (Figura 4), e descentralizados em grupo (Figura 5) quando atendem a um conjunto de edifícios como, por exemplo, de um condomínio, de uma quadra ou de um bairro. Observa-se que os sistemas descentralizados em grupo podem ser considerados um tipo de sistema centralizado.

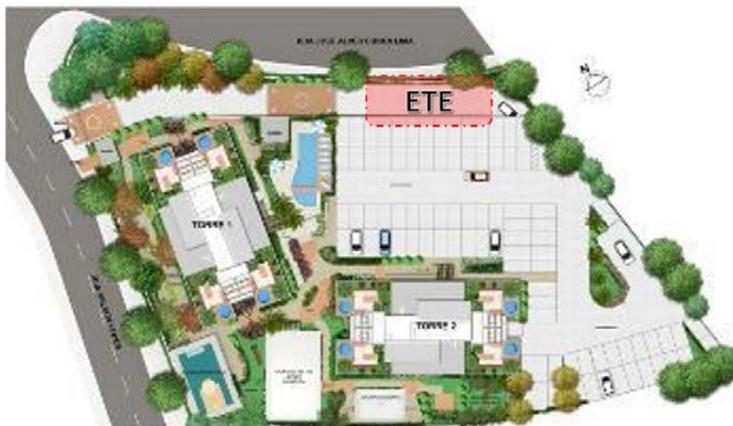
Figura 6 - Maquete eletrônica do condomínio residencial

No térreo estão localizados a entrada principal, a área de lazer com piscina, a quadra esportiva, o *playground*, o salão de festas e as garagens. A estação de tratamento de efluentes do sistema (ETE) de água não potável, indicada na Figura 6, está localizada abaixo do pavimento garagem do subsolo.

O condomínio é constituído por duas torres, denominadas: Torre 1 e Torre 2. A Torre 1 dispõe de quinze pavimentos e a Torre 2 dispõe de catorze pavimentos. Em cada um dos pavimentos encontram-se seis unidades habitacionais, excetuando-se o andar térreo, que possui cinco unidades habitacionais por torre. Desse modo, o condomínio estudado possui um total de 184 unidades habitacionais e população estimada de 593 habitantes. A maquete eletrônica do condomínio está apresentada na Figura 6.

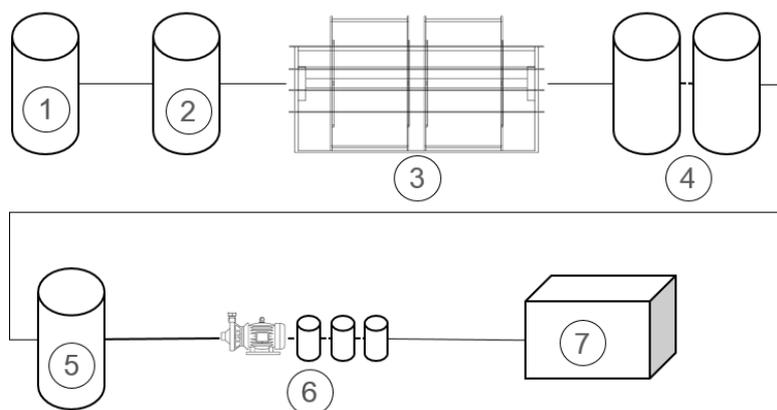
Figura 7 - Esquema da ETAC com as etapas para tratamento da água cinza

Na Figura 7 estão apresentados, em sequência e operação, os elementos da estação de tratamento de águas cinzas (ETAC) do condomínio estudado. É um sistema compacto de tratamento biológico aeróbio que faz a digestão aeróbia do esgoto por meio de microrganismos. A utilização de rotores semissubmersos, com base em forma de colmeia, e, portanto, grande superfície específica, propicia a formação de biofilme, o que aumenta a eficiência do processo de tratamento.

A operação do sistema ocorre em sete etapas, descritas a seguir.

1 - reservatório de equalização: recebe a água cinza, ou seja, os efluentes dos chuveiros, lavatórios sanitários e das máquinas de lavar roupa. Tem como função regular a vazão dos efluentes antes do tratamento biológico, o que mantém vazão e carga orgânica constante.

2 - decantação primária: após o reservatório de equalização, o efluente é transportado para o reservatório de decantação primária, onde passa lentamente. Isso permite que os sólidos em suspensão de maior densidade sejam sedimentados gradualmente no fundo.

3 - tratamento biológico: nessa etapa, o efluente é submetido a um tratamento por meio de biocilindros, os quais favorecem a formação de biofilmes. O contato direto com o oxigênio do ar, devido ao movimento dos cilindros, otimiza o desempenho das bactérias aeróbicas.

4 - decantação secundária: na sequência, o efluente é conduzido aos reservatórios de decantação secundária, local onde o material, proveniente do tanque de tratamento biológico e já degradado, é decantado sob a forma de lodo.

5 - tanque de acúmulo: após o processo de tratamento, os efluentes são conduzidos a um reservatório intermediário, antes do processo de filtração.

6 - filtração: nessa etapa ocorre a retirada de partículas sólidas ainda dispersas.

7 - reservação: para finalizar, a água cinza tratada, denominada água recuperada, é conduzida para a desinfecção por meio da adição de cloro.

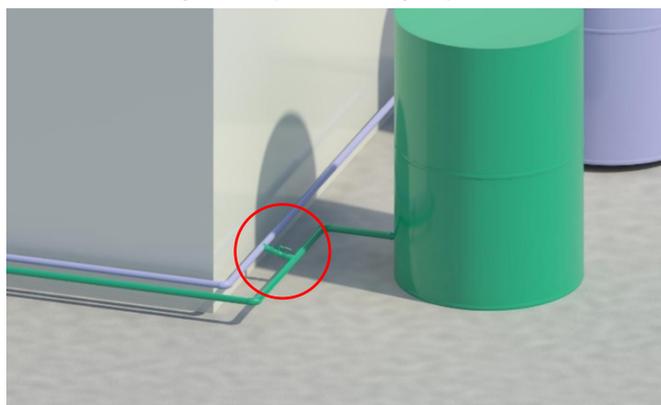
Figura 8 - Ligação no barrilete entre água não potável e água potável antes da contaminação

Por meio de inspeções nas instalações para identificar a causa da contaminação, foi constatada a existência de uma conexão cruzada nos barriletes das duas torres. Havia uma ligação entre o sistema de distribuição de água potável e o sistema de distribuição de água não potável, realizada por meio de uma válvula gaveta. Quando da indisponibilidade de água não potável no sistema, era necessária a abertura manual dessa válvula para alimentar os pontos de água não potável com água potável. No entanto, essa alternância manual de abastecimento do sistema de água não potável deve ser realizada por meio de separação atmosférica e não por meio de ligação direta entre as duas fontes de água.

Nas Figuras 8 e 9 são ilustradas a interligação entre os dois sistemas no barrilete. A tubulação de cor roxa pertence ao sistema de água não potável, e a tubulação de cor verde ao sistema de água potável. Os dois sistemas foram conectados por meio de uma válvula gaveta, que foi substituída pela conexão “tê” com um “cap” na tubulação de água potável, após a ocorrência da contaminação. A Figura 8 mostra uma representação gráfica e pode-se observar que a tubulação de água não potável está posicionada em cota superior à tubulação de água potável, outro procedimento não recomendado.

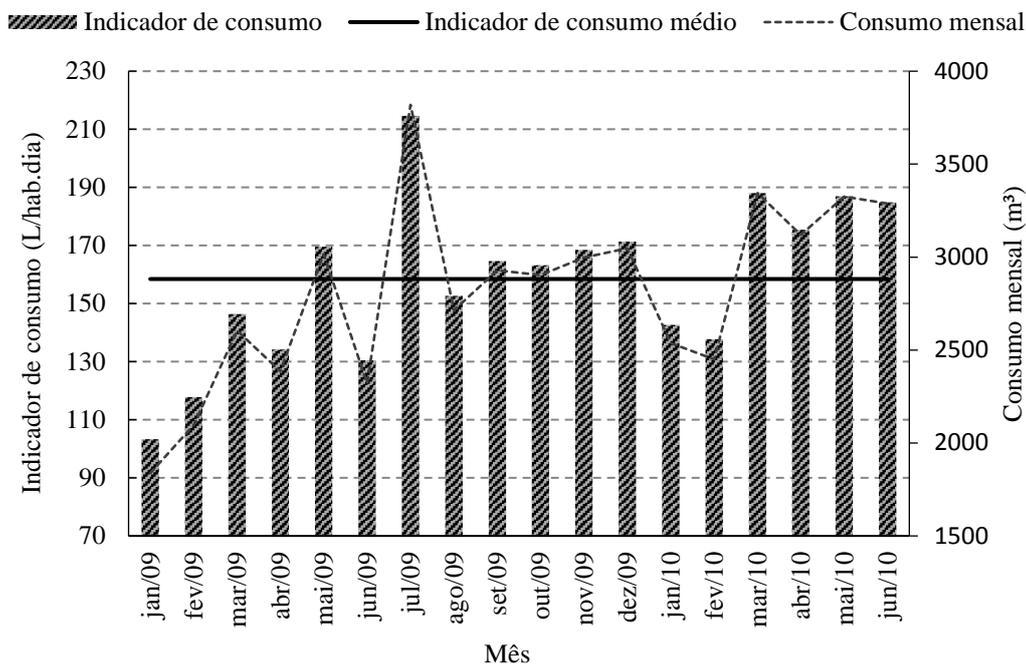
Figura 10 - Indicador de consumo e consumo mensal de água na fase 1

A fase 1 foi denominada fase inicial do período de uso e operação do condomínio, sem o sistema de água não potável. Em geral, durante os primeiros meses há muitos apartamentos desocupados, o que explica o baixo consumo nos meses de janeiro e fevereiro de 2009. Foi durante essa fase que foi observado o mês com maior consumo da série histórica, ou seja, de 3819,0 m<sup>3</sup>. O indicador de consumo durante essa fase foi de 158,5 L/hab.dia.

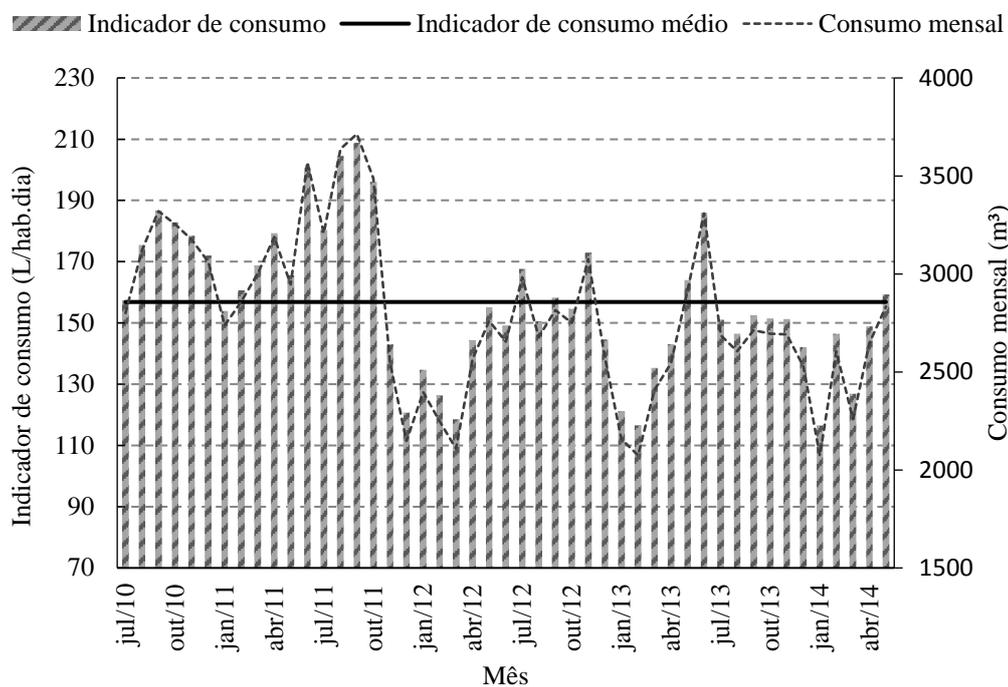
Figura 11 - Indicador de consumo e consumo mensal de água na fase 2

A fase 2 foi marcada pela instalação e operação do sistema de água não potável - recuperada, e também pela ocorrência da contaminação do sistema de água potável. Pode-se dividir essa fase em duas subfases: antes da contaminação e após a contaminação. No geral, incluindo as duas subfases, o indicador de consumo foi de 156,8 L/hab.dia. Comparando-se as médias das fases 1 e 2, verifica-se uma redução de aproximadamente 1% do consumo mensal médio, valor irrelevante.

Ainda na fase 2, antes da ocorrência da contaminação em setembro de 2012, o indicador de consumo foi de 164,4 L/hab.dia. Após a contaminação, o indicador de consumo foi de

144,7 L/hab.dia. Desse modo, observa-se um impacto de redução de 12% do consumo de água após a ocorrência da contaminação. Esse dado aponta para uma possível mudança de hábito dos

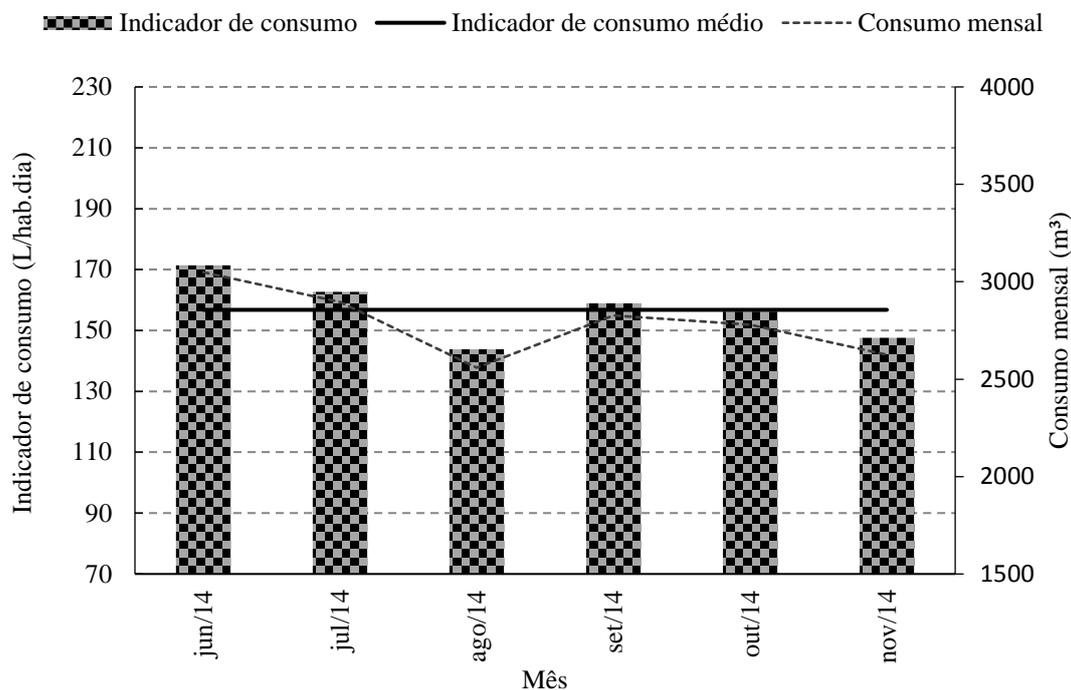
Figura 12 - Indicador de consumo e consumo mensal de água na fase 3

Em seguida, com o sistema de água não potável desativado durante a fase 3, obteve-se um indicador de consumo de 156,8 L/hab.dia. Esse valor ficou idêntico ao da média calculada durante toda a fase 2, ou seja, de 156,8 L/hab.dia. Contudo, quando comparado com o indicador de consumo após a contaminação durante a fase 2, verifica-se que o indicador de consumo dessa fase teve um aumento de 7,7%, um indício de que os usuários voltaram a utilizar a água potável para todas as atividades.

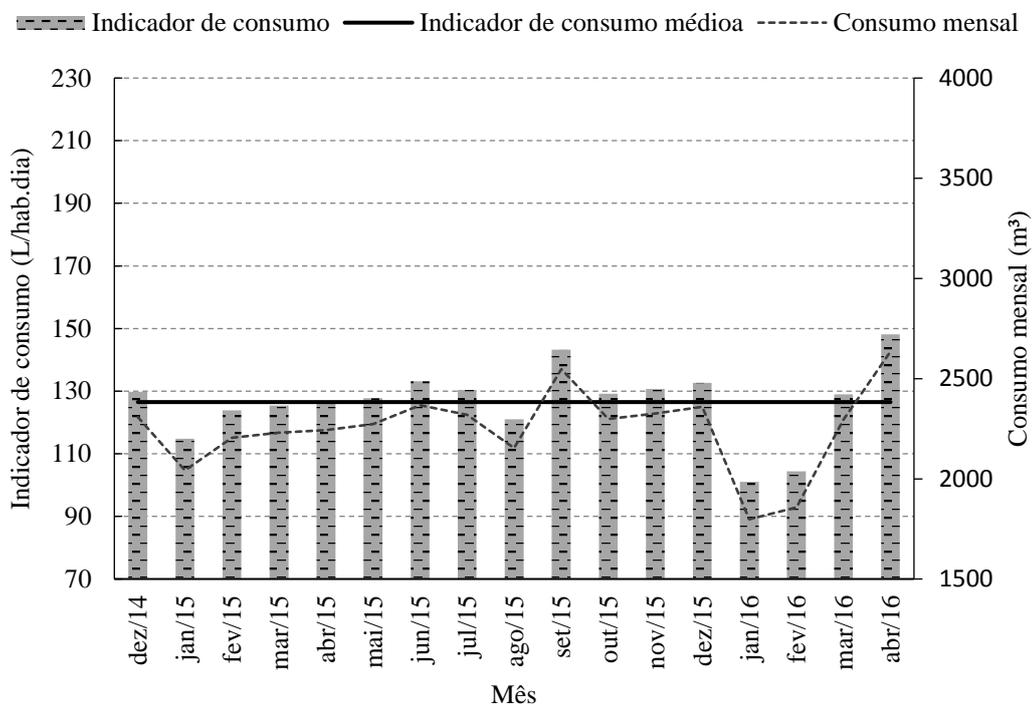
Figura 13 - Indicador de consumo e consumo mensal de água na fase 4

A fase 4 foi estabelecida a partir da utilização de outras fontes de água não potável - água subterrânea e água pluvial. O período apresentou um indicador de consumo de 126,5 L/hab.dia, o melhor resultado da série histórica apresentada. Verifica-se um impacto de redução de 19,3% quando comparada com a fase 2, com água não potável - recuperada, e 19,3% quando comparada à fase 3, sem água não potável.

Supõe-se que o principal motivo para esse impacto de redução no consumo é o fato de coincidir com a crise hídrica ocorrida no Estado de São Paulo entre os anos de 2014 e 2015, especialmente na região

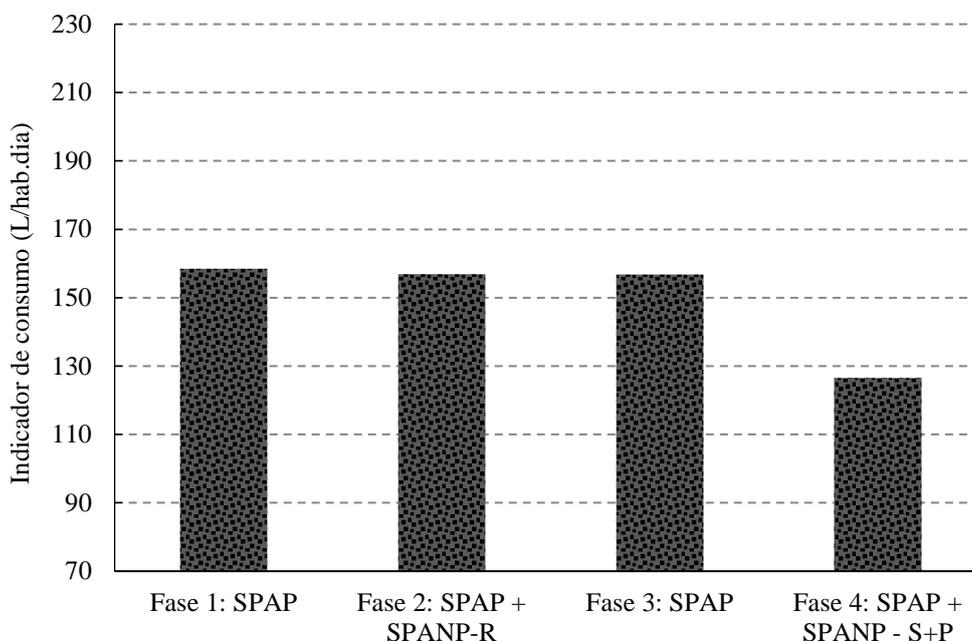
Figura 14 - Indicadores de consumo de água nas fases analisadas

Observa-se na Figura 14 que o indicador consumo do condomínio permanece próximo durante as três primeiras fases, com média de 157,4 L/hab.dia e desvio padrão de 0,78 L/hab.dia. Ressalta-se que a última fase apresenta indicador de consumo de 126,5 L/hab.dia.

Esses resultados evidenciam que não houve impacto de redução de consumo de água no condomínio durante as três primeiras fases, mesmo com a implantação do sistema de água não potável - recuperada. Todavia, com a melhoria da gestão do uso da água, durante o período de escassez, além da utilização de água pluvial e de água subterrânea para alguns fins específicos, pode-se verificar impacto de redução de 19,5% no consumo médio.
