# Fatores que influenciam na ocorrência do biofilme vermelho em fachadas de edifícios da cidade de Salvador, BA

*Factors influencing the occurrence of red biofilm on building façades in the city of Salvador, BA*

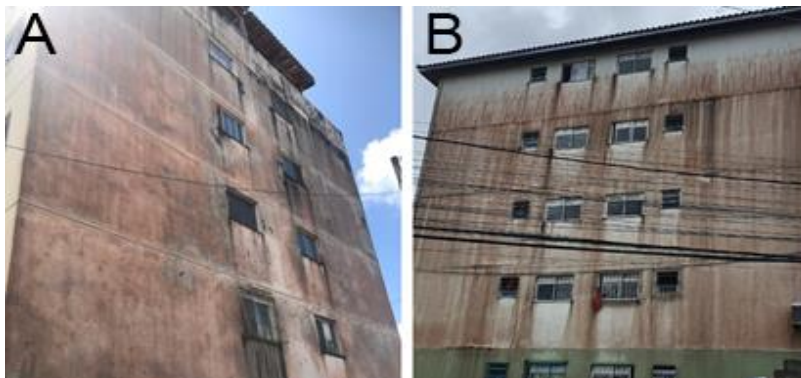
Figura 1 - Manchas vermelha proveniente do biofilme vermelho

Na Figura 1, observa-se claramente o "tapete" descrito por Barberousse (2016), em que grande parte da fachada está coberta por manchas vermelhas, enquanto algumas áreas apresentam tonalidades mais escuras, próximas ao preto, indicando a presença de fungos. Assim, as algas também podem favorecer um ambiente propício ao desenvolvimento de outros microrganismos, agravando a degradação das fachadas.

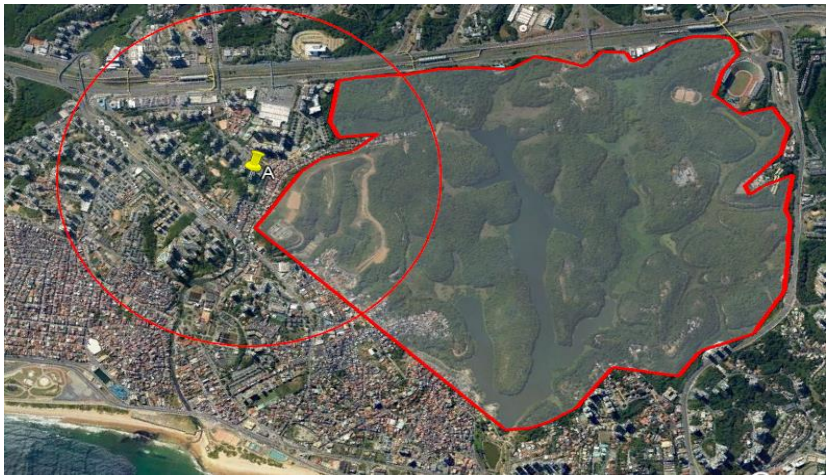
Figura 3 - Raio gerado para contabilizar a área de vegetação densa

A obtenção da área de vegetação densa foi realizada considerando uma circunferência com raio de 1 km centrada em objeto de estudo, sendo contabilizado nesta região a área de vegetação existente. É importante observar que, na maioria dos casos, a cobertura vegetal se estendia além da fronteira delimitada e precisou ser contabilizada (Figura 3), pois uma maior área de vegetação densa resulta em maior emissão de água por evapotranspiração, resultando em maior potencial de umidade local.

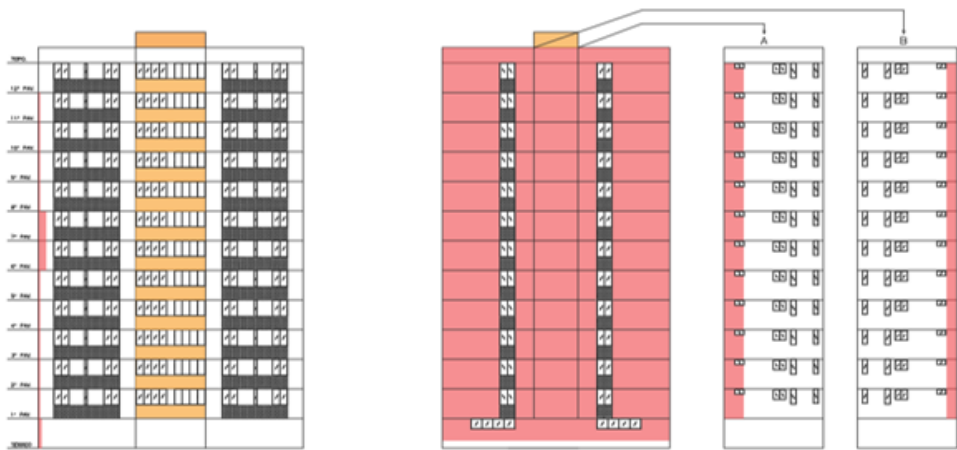
Figura 4 - Mapeamento das manchas vermelhas

As amostras deste estudo foram limitadas a edifícios residenciais e com acabamento em pintura. Os danos observados em cada fachada foram registrados por meio de fotos e vídeos e posteriormente mapeados em croquis (Figura 4), com quantificação das áreas para verificação daquelas mais atingidas com auxílio do software *Autodesk AutoCAD 2021*.
