# Caracterização das argamassas de revestimento históricas existentes na Usina Ilha Bela, localizada no município de Ceará Mirim, RN

*Characterisation of the historical coating mortars in the Ilha Bela Plant located in the city of Ceará Mirim, RN*

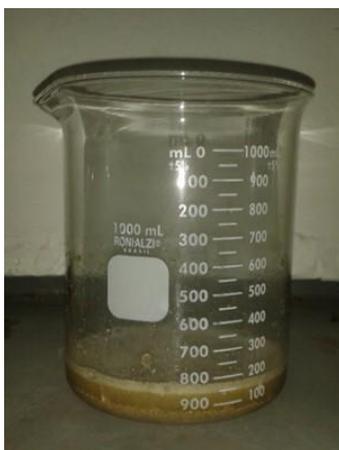
Figura 3 - Amostra com ácido clorídrico após repouso por 24 horas

A Figura 3 apresenta a amostra de argamassa antiga com o ácido clorídrico após o repouso por 24 horas, conforme procedimento descrito anteriormente.

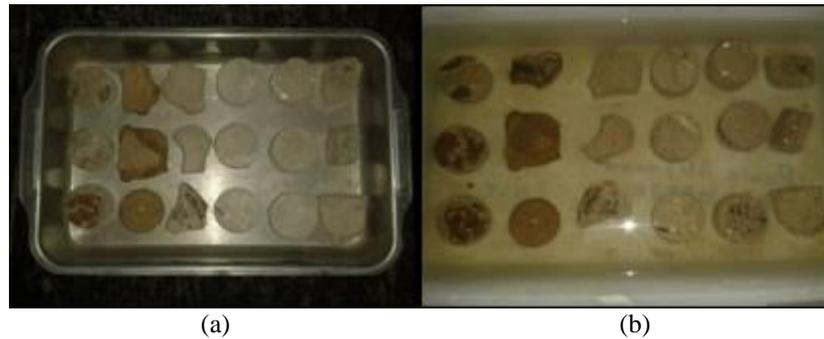
Figura 4 - (a) Amostras para ensaio de absorção de água; e (b) Amostras em imersão de água por 72 horas

Para cada exemplar foram separadas três amostras e colocadas em estufa à temperatura de  $105 \pm 5$  °C por um período de 72 h, para que após o resfriamento fosse possível determinar a massa das amostras seca (A). Em seguida, procedeu-se à imersão das amostras em água à temperatura de  $23 \pm 2$  °C, durante 72 h, como ilustra a Figura 4b.

Por fim, enxugou-se a superfície das amostras e determinou-se a massa B (massa da amostra saturada em água). A partir da obtenção desses valores, calculou-se o valor de absorção de água. E foi feita a média desses valores para cada exemplar de argamassa.

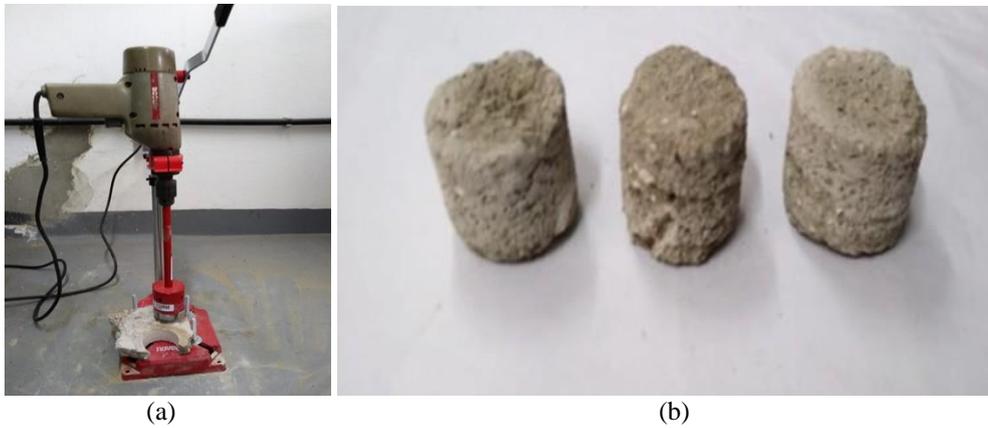
Figura 5 - (a) Equipamento para obtenção de corpos de prova da argamassa; e (b) Corpos de prova das argamassas

Procedeu-se primeiramente ao preparo dos corpos de prova através de uma adequação nas amostras coletadas, por meio de uma serra-copo diamantada com 460 mm de diâmetro para obtenção de corpos de prova padronizados, como ilustra a Figura 5.

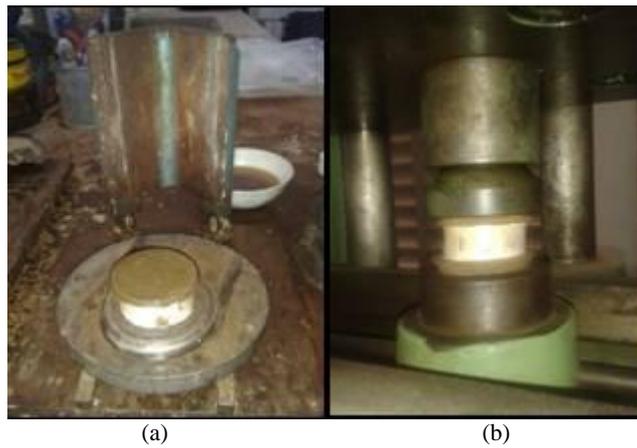
Figura 6 - (a) Corpo de prova das argamassas retificado; e (b) Corpos de prova sendo ensaiado

Após obtenção dos corpos de prova em formato-padrão, estes foram retificados e capeados com enxofre para fazer um ajuste de nivelção em suas extremidades, como mostra a Figura 6(a). Feito isso, os corpos de prova foram posicionados sobre os dispositivos de apoio do equipamento, como mostra a Figura 6(b), e uma carga com velocidade de 0,25 MPa/s foi aplicada até a ruptura do corpo de prova. Esse procedimento foi triplicado para cada exemplar de argamassa em estudo da Usina para se obter uma média do valor de resistência à compressão de cada exemplar de argamassa antiga.

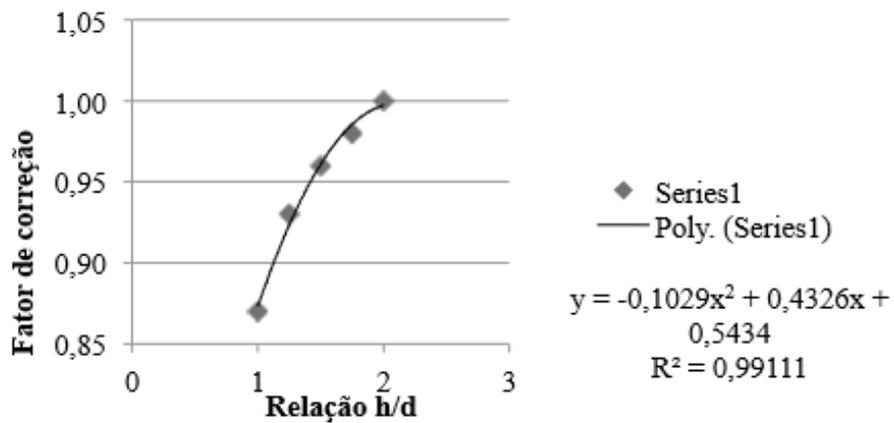
Figura 7 - Polinômio do fator de correção e relação h/d

Como a relação h/d (altura/diâmetro) desses corpos de prova é menor que 1,94, a NBR 5739 (ABNT, 2007) recomenda que se multiplique o valor de  $f_c$  obtido por um fator de correção estabelecido por norma. Esse fator de correção varia conforme a relação h/d dos corpos de prova ensaiados. Como a relação h/d dos corpos de prova em análise estão fora dos valores estipulados na norma, foi necessário encontrar o fator de correção através da extrapolação polinomial, como mostra a Figura 7.

A Tabela 2 apresenta os fatores de correção para cada relação h/d e amostra de argamassa. A partir desses valores, foi possível a obtenção dos valores de resistência à compressão.

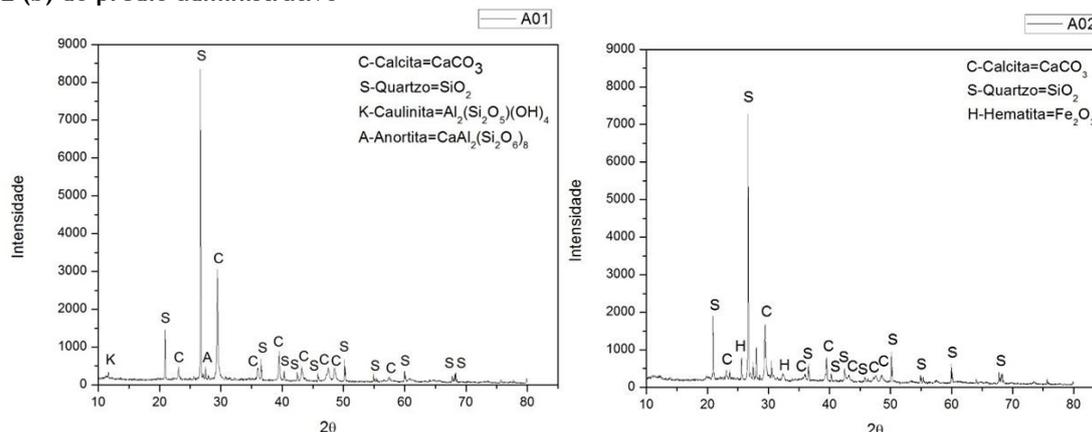
Figura 8 - (a) Difratoograma das amostras de argamassa de revestimento externo - A01 (a) e interno - A02 (b) do prédio administrativo

A análise dos difratogramas (DRX) das argamassas estão representados nas Figuras 8 a 10. Foi permissível identificar em todas as argamassas o carbonato de cálcio de natureza calcita (C) e sílica na forma de quartzo (Q).

Já no resultado do difratograma da argamassa A02 é identificado o surgimento de hematita (H), além dos picos predominantes correspondentes ao quartzo (Q), à calcita (C). O aparecimento desse composto hematita ratifica a existência da intensa quantidade de ferro nessa amostra e sua peculiar coloração, como já citado em seu resultado de FRX, tornando-a diferente das demais amostras de argamassa da Usina.

Portanto, os resultados de DRX indicaram que a calcita é o principal componente de todas as amostras de argamassas constantes na Usina, sendo ligante, e que o quartzo está presente nos agregados, composição mineralógica essa já encontrada em outros exemplares de argamassas antigas, entre eles por Lezzerini *et al.* (2018, 2014); Damas *et al.* (2018); Hormes *et al.* (2016); Sousa (2014); Bartz *et al.* (2012); Gleize *et al.* (2009). Há presença, ainda, em algumas amostras de argilominerais como a caulinita (DAMAS *et al.* 2018), de caulinita e anortita (GLEIZE *et al.*, 2009).

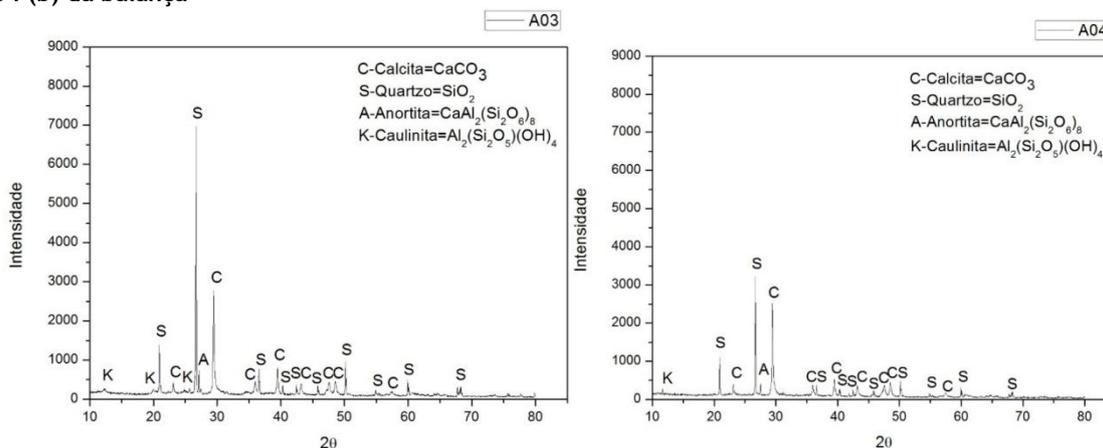
Figura 9 - (a) Difratoograma das amostras de argamassa de revestimento externo - A03 (a) e interno - A04 (b) da balança

O difratograma das argamassas (A01, A03, A04, A05 e A06) apresentaram resultados semelhantes, corroborando com o FRX destas. Os picos predominantes detectados correspondem ao quartzo (Q), à calcita (C) e, em menor intensidade, anortita (A) e caulinita (K), com exceção da A06. A caulinita, de acordo com Damas *et al.* (2018), pode ser confirmada pelo uso de areia não lavada na composição da argamassa, e, consoante Sousa (2014), indica a presença de argila na argamassa, o que certifica a conformidade dos elementos encontrados nos resultados de FRX dessas amostras. E a existência de anortita pode ser explicada devido à presença de cálcio e magnésio (ARAÚJO, 2017). Segundo Lavat, Trezza e Poggi (2009), a anortita é um produto resultante da calcinação de argilas bentoníticas, usadas como matérias-primas na presença de calcita.

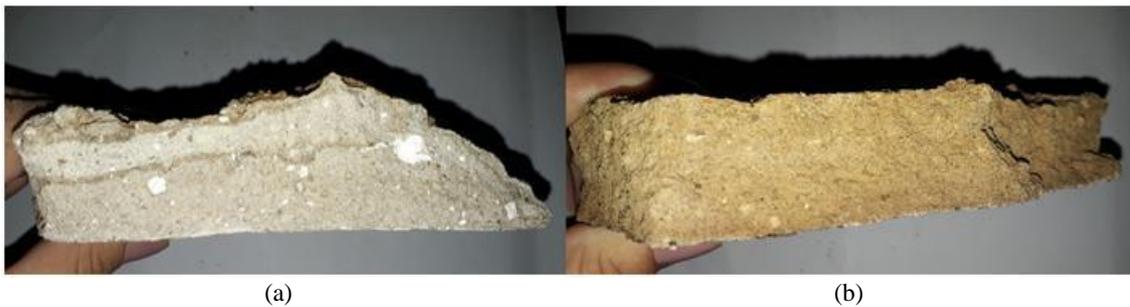
Figura 11 - Aspecto visual das amostras de argamassa de revestimento externo - A01 (a) e interno - A02 (b) do prédio administrativo

A seguir são apresentados os registros fotográficos nas Figuras 11 a 13 e o resultado da observação visual das argamassas coletadas na Usina Ilha Bela.

Foi observado que as amostras A01 e A04 são semelhantes na cor e nas características visíveis, apresentam pontos pretos e prováveis nódulos de carbonato de cálcio e são compactas e resistente, no entanto são diferentes na espessura. Observa-se uma semelhança também nas amostras A02 e A03 quanto à espessura, aspecto pouco resistente e a provável presença de pequenos nódulos de carbonato de cálcio, porém na cor elas se divergem. A amostra A02 é a única que apresenta uma coloração diferente das demais, de castanho claro, justificando a presença de argila (barro) nessa argamassa, como será apresentado em seu resultado de FRX e DRX. E as amostras A05 e A06 são semelhantes na cor, espessura e aspectos característicos visíveis.

Esses possíveis nódulos de carbonato de cálcio visíveis nas amostras indicam, de acordo com Yaseen *et al.* (2013), que a cal não sofreu hidratação completa, isto é, sua hidratação foi com uma quantidade mínima de água, ou pode estar relacionado ainda a má mistura da massa de cal ou a uma reprecipitação do carbonato de cálcio, de acordo com Veiga (2017). E os pontos pretos visíveis são justificados como resíduos de carvão oriundo do processo de fabricação da cal que podem ter sido incorporados na argamassa, conforme Sousa (2014).

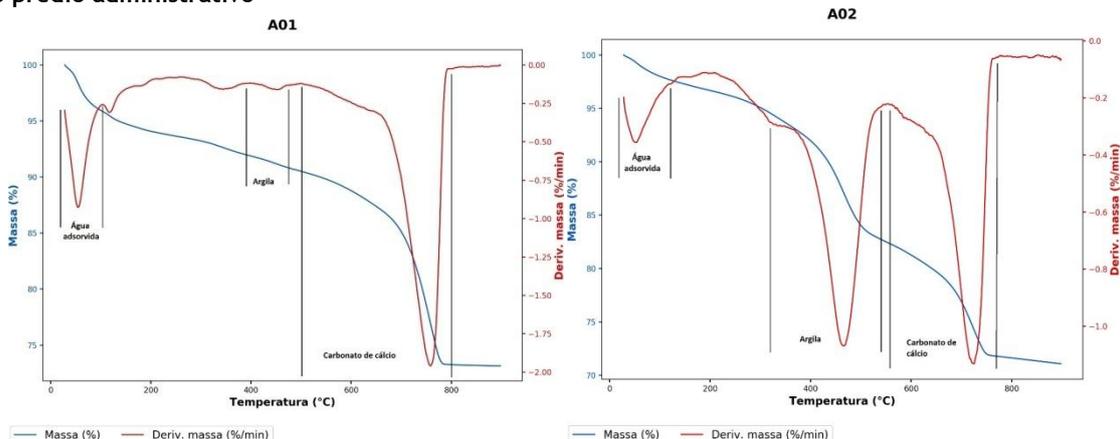
Figura 14 - (a) TG/dTG das amostras de argamassa de revestimento externo - A01 (a) e interno - A02 (b) do prédio administrativo

As Figuras 14 a 16 ilustram as curvas TG e dTG de cada amostra de argamassa.

Diante o resultado de análise termogravimétrica de todas as argamassas, foi possível detectar três picos com suas perdas de massa para todas as amostras. O primeiro pico no intervalo de 50 °C a 120 °C indica perda de massa pertinente à água fisicamente adsorvida ao material. No intervalo de 350 °C a 550 °C aparece outro pico, que está relacionado à desidratação de argila ou de alguns argilominerais, como a caulinita, oriundos de impurezas presente na areia ou na cal utilizada na argamassa. E a partir de 600 °C são os picos relacionados à presença de carbonatos, ou seja, quando acontece a decomposição de carbonato de cálcio (CaCO<sub>3</sub>), como a calcita.

O termograma da argamassa A02 se diferenciou dos demais, apresentando resultado condizente com o que já foi observado em seu resultado de DRX e FRX. Foi possível identificar em sua análise termogravimétrica um pico de alta intensidade, quando comparado com as demais argamassas, no intervalo de 350 °C a 550 °C, que representa a desidratação em grande quantidade de argila, do tipo ferro, ratificando, portanto, a presença desse material na amostra. Esse é um dos argilominerais presente na composição da argila, e que aparece em forma de hematita somente nessa amostra. Observou-se ainda, um pico de intensidade semelhante, em 750

°C, que indica a perda de dióxido de carbono devido a decomposição de CaCO<sub>3</sub>, do tipo calcita, como observado nos resultados de DRX dessa amostra.

Perante os resultados vistos de TG/dTG, as argamassas A01, A03, A04, A05 e A06 podem se classificar em argamassas de cal e areia, e a A02 em argamassas de cal, areia e argila, conforme Damas *et al.* (2018), Botas, Veiga e Velosa (2017), Sousa (2014) e Veiga (2006) citam em suas pesquisas.

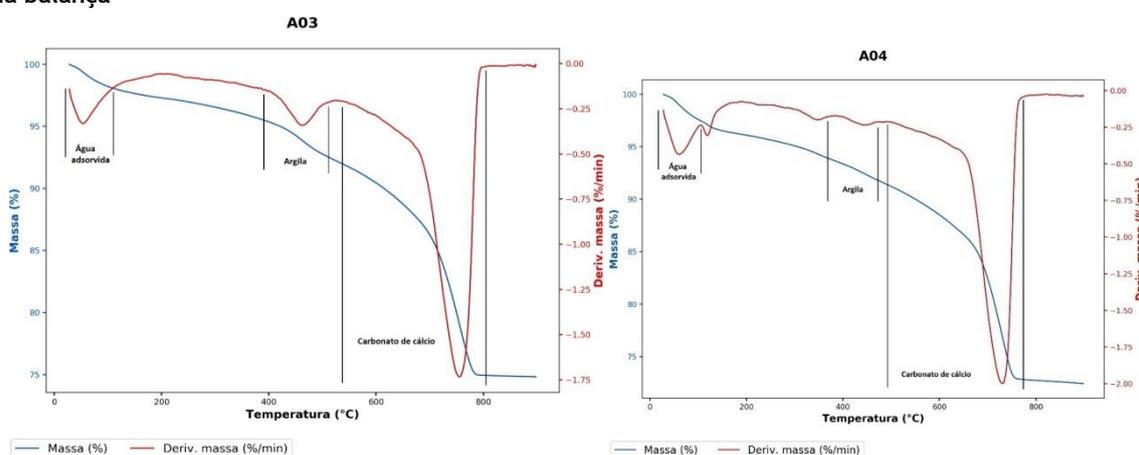
Figura 15 - (a) TG/dTG das amostras de argamassa de revestimento externo - A03 (a) e interno - A04 (b) da balança

O termograma das argamassas (A01, A03, A04, A05 e A06) apresentou resultados semelhantes, corroborando com o FRX e DRX destas. Foi possível observar um pico de pequena intensidade que indica uma perda em pequena quantidade de massa, entre 350 °C e 550 °C, representando a desidratação de argilominerais, do tipo caulinita, e um pico de alta intensidade, no intervalo de 730 °C a 750 °C, que indica a perda de dióxido de carbono em decorrência da decomposição de CaCO<sub>3</sub>, do tipo calcita, como observado nos resultados de DRX dessas amostras, eventos térmicos também identificados por Damas *et al.* (2018) e Sousa (2014) em suas pesquisas. Damas *et al.* (2018) explicam ainda que a presença de minerais argilosos pode ser justificada pelo uso de areias não lavadas.

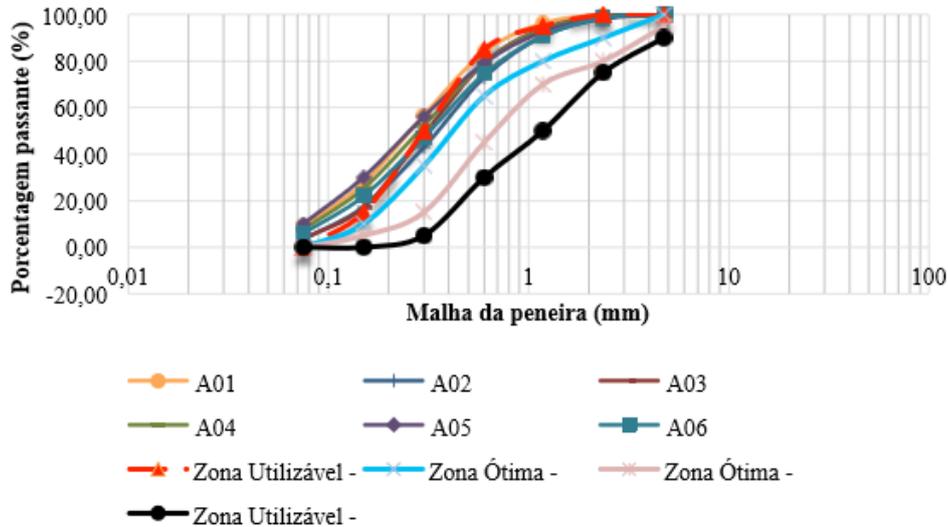
Figura 17 - Curvas granulométricas da areia de todas as amostras da Usina e as curvas de zona utilizável e ótima de limite inferior e superior do agregado

Através do peneiramento foi determinada a composição granulométrica do agregado utilizado nas argamassas antiga da Usina e representado em forma de curva. Essa curva granulométrica possibilita a determinação das características físicas do agregado, como o módulo de finura e diâmetro máximo, permitindo assim uma compatibilidade percentual dos diâmetros dos grãos da argamassa antiga com uma argamassa de restauro. O módulo de finura (Mf) do agregado indica a espessura deste, ou seja, quanto menor o valor do Mf, mais fino será o agregado. A partir do Mf é possível identificar em qual zona se encontra esse agregado e assim classificá-lo, conforme a NBR 7211 (ABNT, 2009).

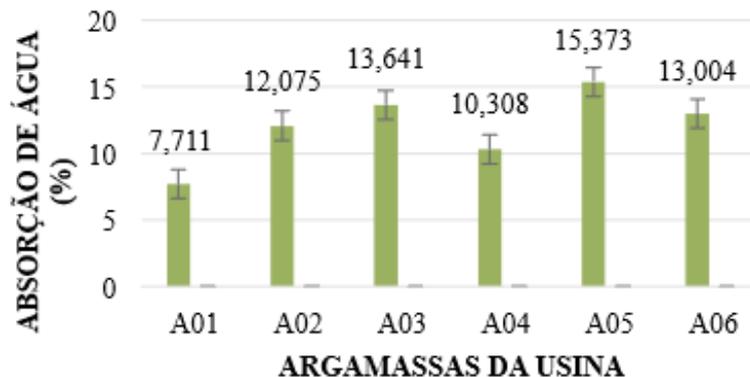
Figura 18 - Absorção de água das amostras de argamassas da Usina

A amostra A01 pertencente ao revestimento externo do prédio administrativo da Usina foi a que apresentou a menor absorção de água, o que pode ser explicado pelo traço dessa amostra, que é o mais abundante em cal, e, ainda, pelo módulo de finura, pois é a argamassa que tem um agregado com menor módulo, o que demonstra o emprego de areia mais fina nessa argamassa, e, de acordo com Cavaco (2005), isso colabora para que haja redução da porosidade e da absorção de água da argamassa.

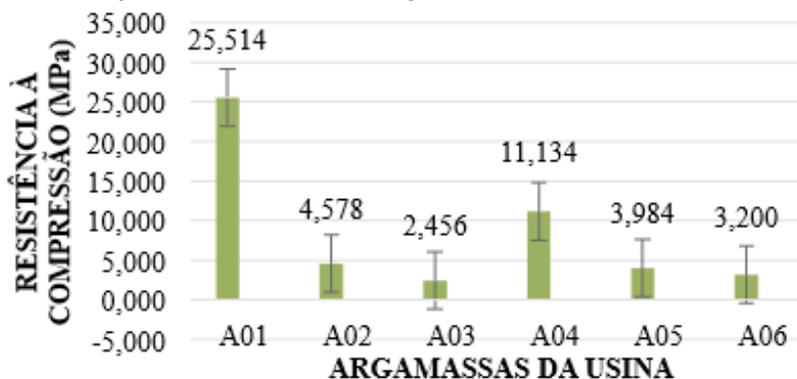
Figura 19 - Resistência à compressão das amostras de argamassas da Usina

A Figura 19 apresenta os valores de resistência à compressão para todas as argamassas da Usina.

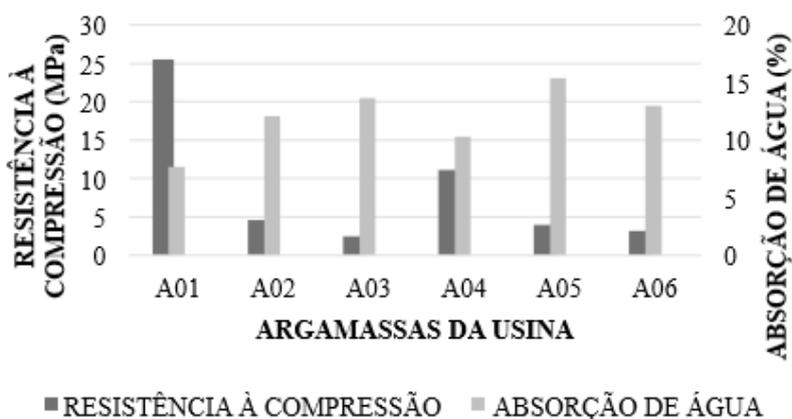
Figura 20 - Resistência à compressão versus absorção de água por imersão das argamassas da Usina

Comparando a resistência mecânica e absorção de água por imersão, é possível verificar que as argamassas que apresentaram menores valores de absorção de água foram exatamente as que alcançaram maior valor de resistência, e isso é mencionado na literatura. Segundo Silva, Pinto e Gomes (2014), a porosidade e a absorção de água da argamassa são diminuídas, enquanto exibem maior resistência mecânica precoce.
