Corpo estranho de tuba auditiva: apresentação de um caso e técnica utilizada para remoção

Foreign body in the Eustachian tube - case presentation and technique used for removal

*Fernando de Andrade Quintanilha Ribeiro*¹

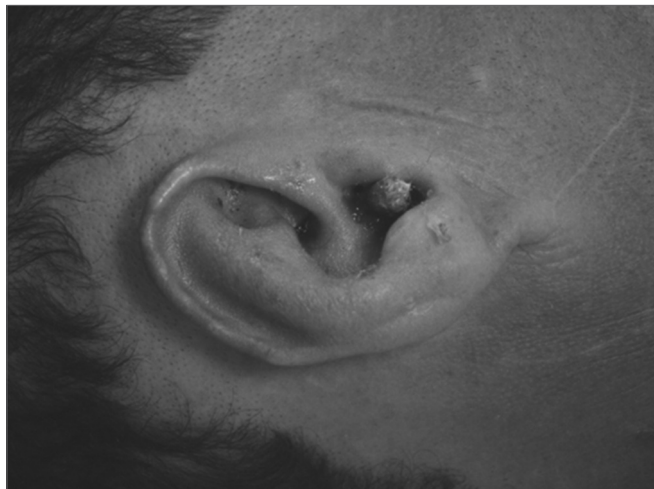
Figura 2. Corpo estranho no meato acústico externo direito.

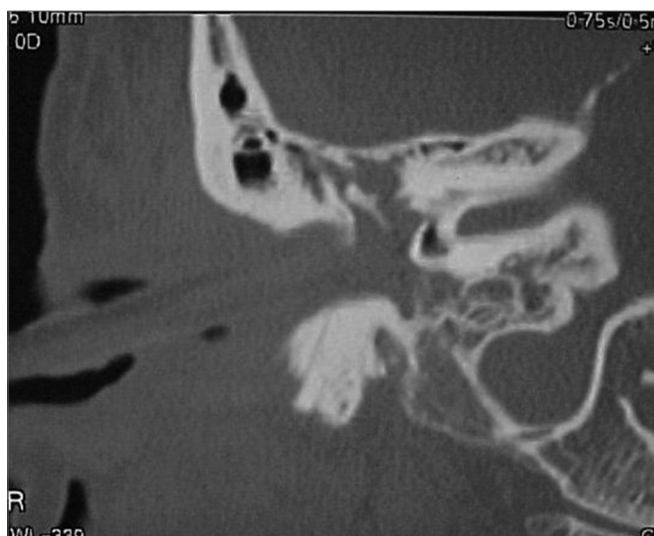
Figura 3. Presença de corpo estranho no meato acústico externo e caixa do tímpano, luxando a cadeia ossicular para a região mastóidea.

se moveu. Foi feita uma abordagem retro-auricular e incisão da pele do meato. Como ele preenchia todo espaço, fez-se uma mastoidectomia onde se constatou luxação da bigorna para a região mastóidea. Esta foi retirada, assim como o martelo. O muro foi derrubado e na cavidade radical se observou que o espeto preenchia quase toda caixa do tímpano e parecia continuar na direção da tuba auditiva. Foi novamente tentado removê-lo, sem resultado. Optou-se por cortá-lo com a broca a ir desbastando até o início da tuba auditiva. Não foi visualizado o estribo. Neste ponto notou-se que a madeira entrava pela tuba

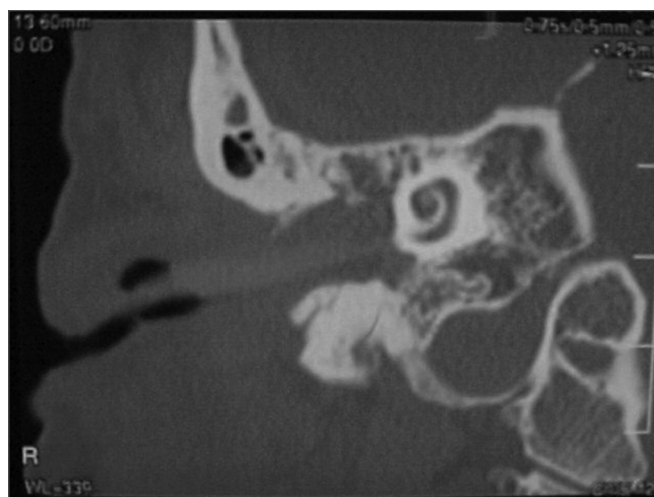
Figura 4. Presença de corpo estranho preenchendo a caixa do tímpano.

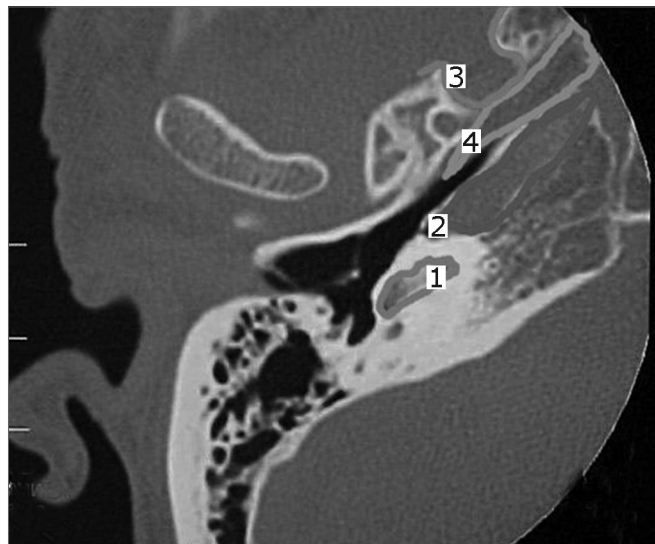
Figura 6a. 1 - cóclea; 2 - canal carotídeo; 3 - sistema nervoso central; 4 - Parte inferior da tuba, obliterada pelo corpo estranho.

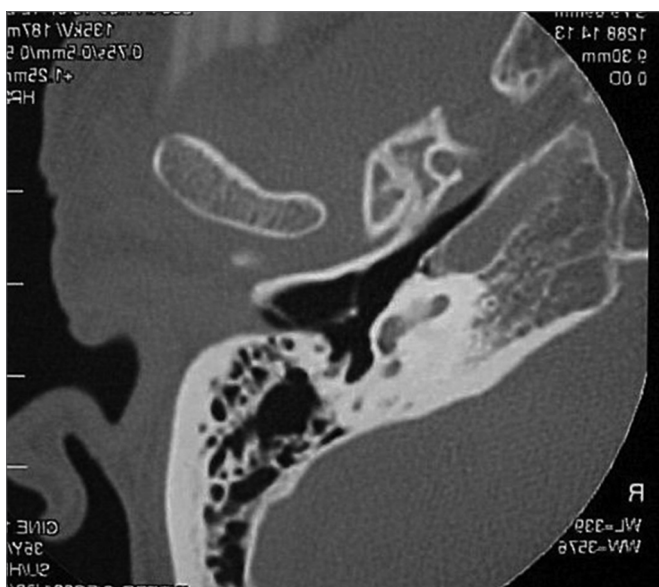
Figura 6. Corte mostrando a tuba à esquerda, com a tomografia virada para comparação.

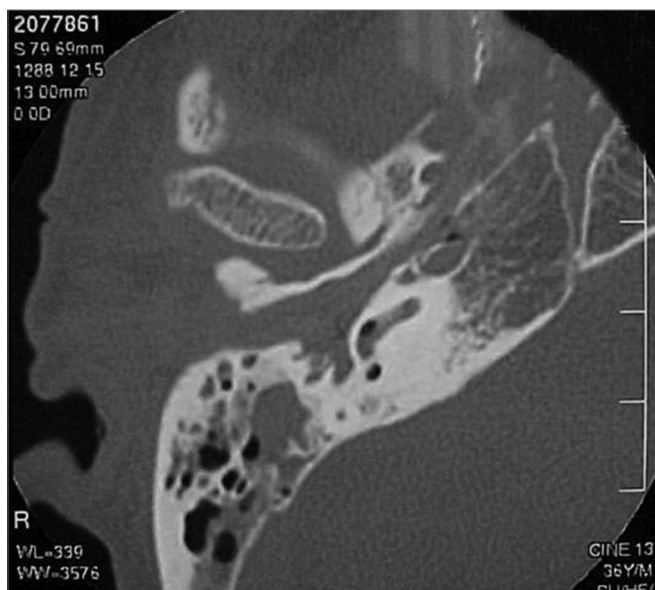
Figura 7. Corte mostrando tuba auditiva à direita, preenchida pelo corpo estranho.

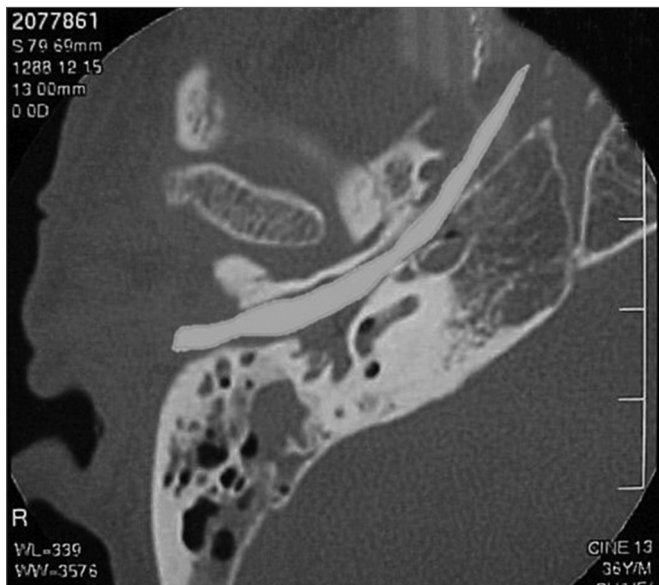
Figura 7a. Desenho do corpo estranho para facilitar visualização.

tal qual uma cavilha de marcenaria, usada na construção naval. Com a broca continuamos a cortar o osso em volta, mas principalmente o próprio espeto que era desbastado internamente e depois prensado para sua luz formada pela broca. Não havia pontos de reparo, mas observamos a erosão do canal carotídeo. Assim continuamos por uns seis centímetros, sempre broqueando o próprio espeto e um pouco do osso adjacente. As tentativas de removê-lo foram em vão. Após este percurso, notamos que o osso terminara e havia tecido mole subsequente (parte cartilaginosa da tuba). Neste momento a ponta do espeto de depreendeu e ele pode ser retirado. Foi observada,

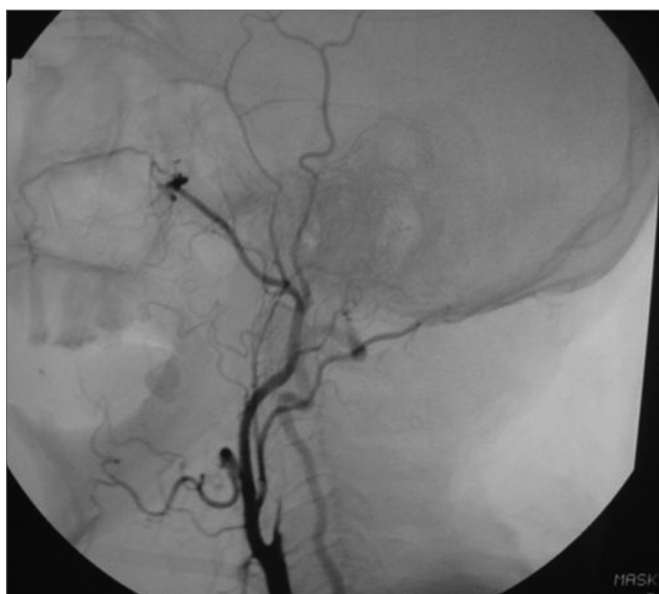
Figura 8. Arteriografia, de perfil, notando-se o bloqueio, por trombose de toda carótida interna direita.

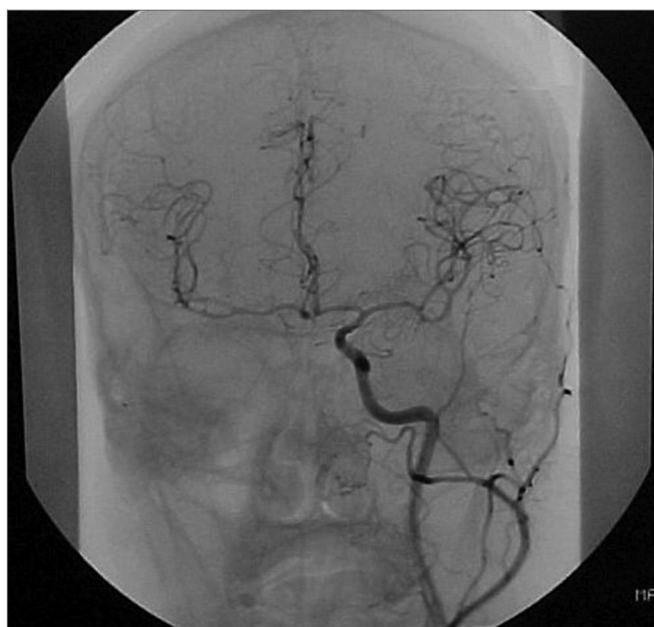
Figura 9a. Corte coronal da carótida esquerda para comparação e visualização da circulação no polígono de Willis.

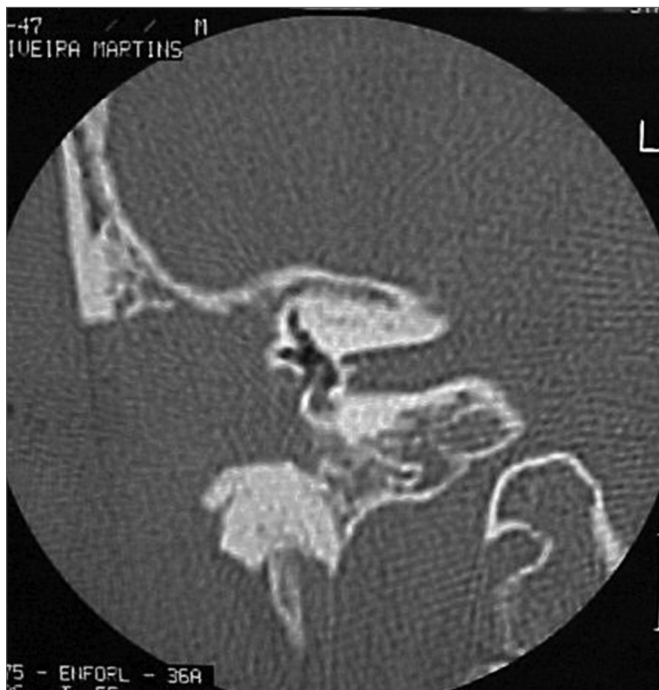
Figura 10. Cavidade pós-operatória, igual a uma radical.

medialmente, pequena deiscência do sistema nervoso central. Sob o microscópio observamos um espaço maior que se abria inferiormente e que foi confirmado ser a nasofaringe pela visualização, através de nasofibroscopia, de uma sonda ali colocada. A cavidade ampla da tuba foi preenchida com músculo, ficando a ferida cirúrgica idêntica a uma cavidade radical (Figuras 10-14). Foi feita plástica do meato e sutura retroauricular.

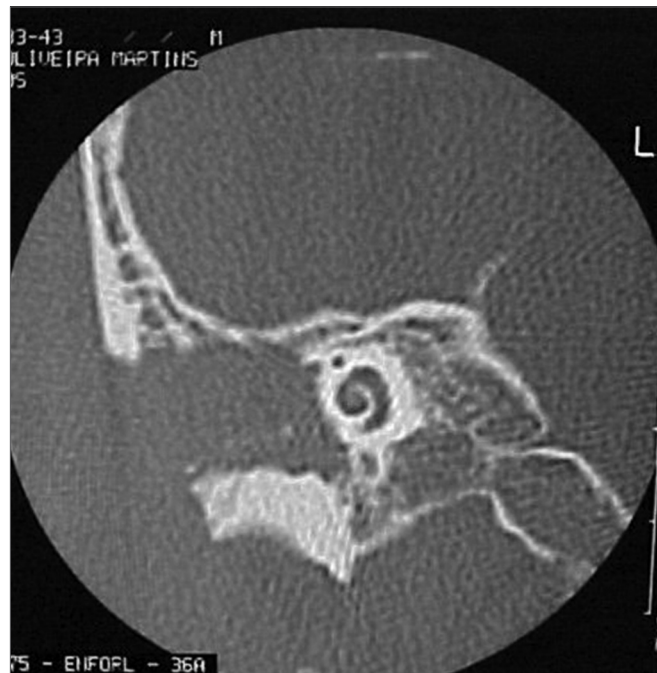
Figura 12. Cavidade pós-operatória com cóclea íntegra.

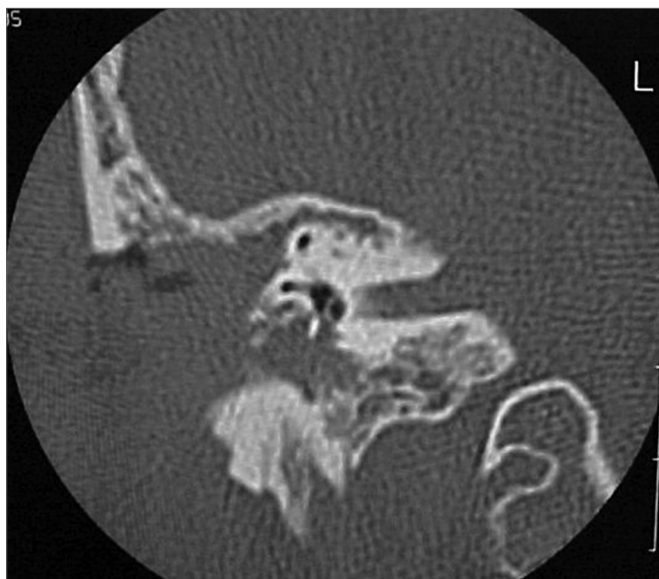
Figura 11. Cavidade pós-operatória, notando-se lesão do canal semicircular inferior.

Ao exame tomográfico posterior, notou-se erosão do canal semicircular inferior, do canal carotídeo e exposição de parte do sistema nervoso central.

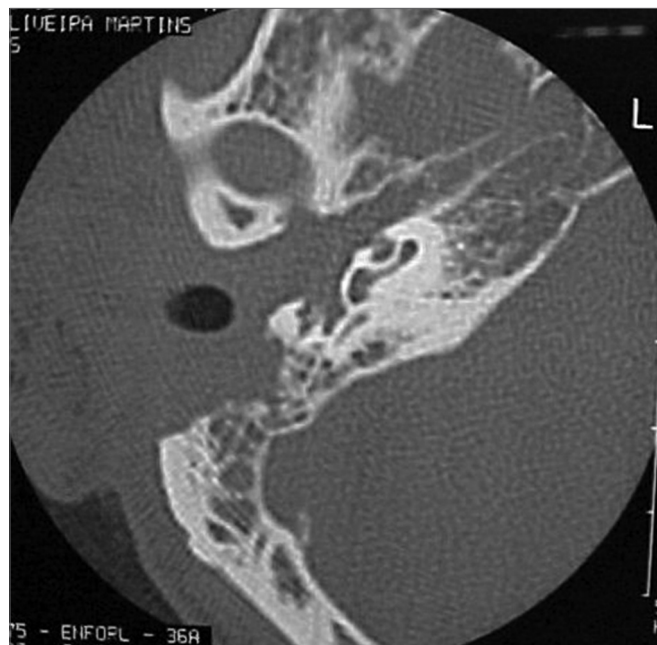
Figura 13. Região da tuba antes da cirurgia, ainda com o corpo estranho.

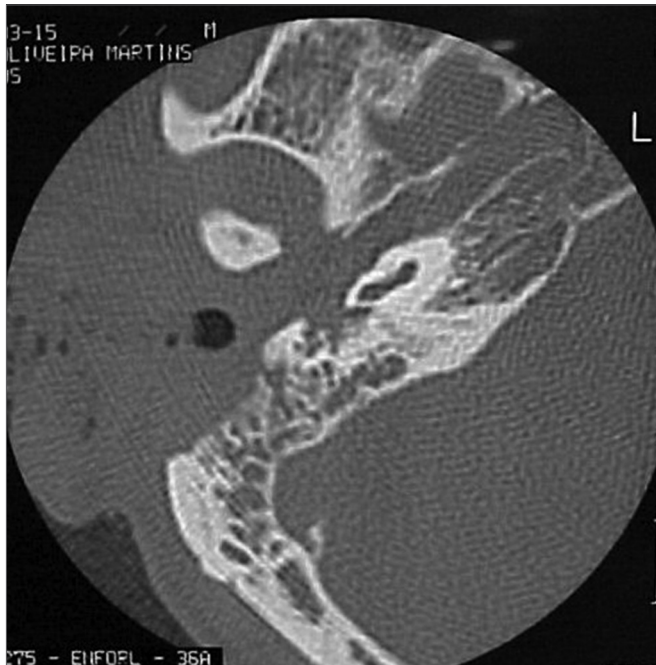
Figura 14. Região da tuba alargada após a cirurgia.
