Post-strengthening of reinforced concrete beams with prestressed CFRP strips. Part 1: Analysis under static loading.

Reforço de vigas de concreto armado com laminados de PRFC protendidos. Parte 1: Análise sob ação de carregamento estático

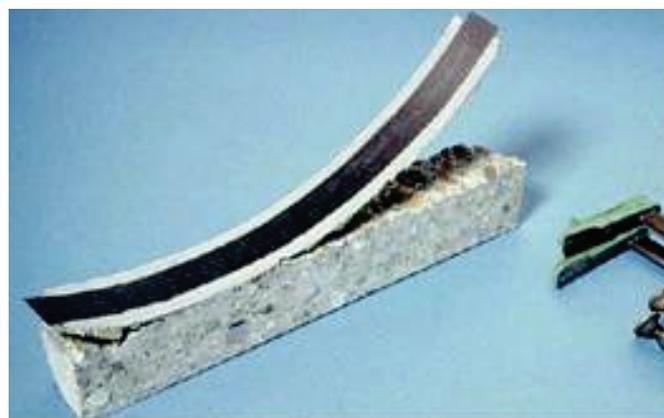
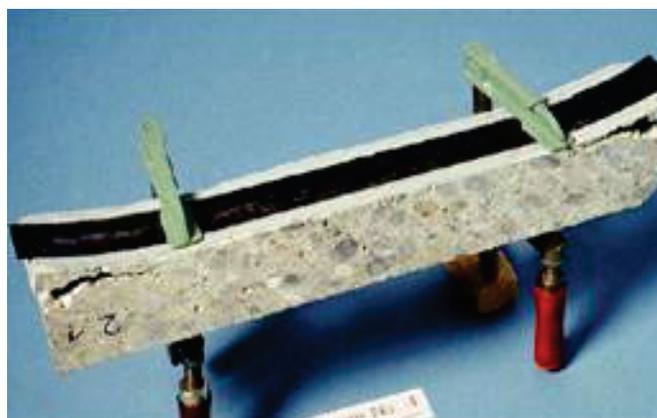
Figura 1 - (a) Ruptura prematura devido à falta de ancoragem nas extremidades do PRFC; (b) Ação do sistema de ancoragem nas extremidades do PRFC (Triantafillou et al. (8))

A Figura [01] (a), apresentada por Triantafillou et al. [8], mostra a ruptura prematura de uma viga reforçada com um laminado de PRFC, sem ancoragem, imediatamente após o alívio da força aplicada para protender o laminado. O arrancamento do laminado inicia nas extremidades da viga e ocorre devido às altas concentrações de tensões de cisalhamento e à conseqüente ruptura do concreto. Como mostra a Figura [01] (b), este tipo de ruptura pode ser prevenida com a instalação de sistemas de ancoragem nas extremidades dos laminados. Segundo os autores, a máxima força de protensão, que evita a necessidade de ancoragem, proporciona níveis de protensão muito baixos no PRF, em torno de 15 a 20%, dependendo da seção transversal de laminado utilizada. A instalação de sistemas de ancoragem nas extremidades dos PRF, reduz as deformações que surgem na camada de resina ou adesivo quando a força utilizada para aplicar a protensão é aliviada, minimizando as tensões de cisalhamento transferidas para a base da seção de concreto. Dessa forma, os sistemas de ancoragem eliminam a possibilidade de ocorrência deste tipo de ruptura prematura (El-Hacha [5]).

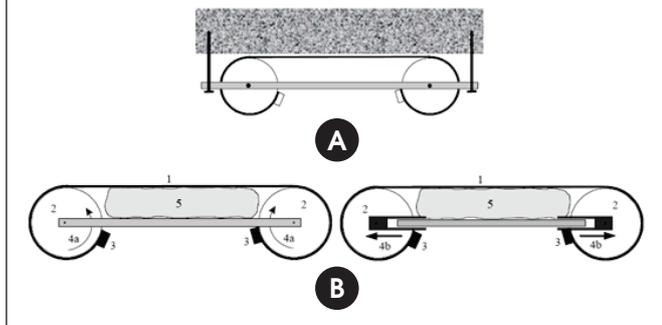
Figura 2 – Equipamento de protensão desenvolvido por Stoecklin & Meier (12): (a) Posicionamento do equipamento na viga; (b) Formas de protender o PRF

mostrado esquematicamente na Figura [02], foi desenvolvido. O equipamento de protensão consiste de duas rodas metálicas que são conectadas por uma barra de comprimento adequado à execução do reforço, como mostra a Figura [02] (a).

O laminado (1) é enrolado nas rodas metálicas (2) e preso nas duas extremidades (3), como mostra a Figura [02] (b). O laminado pode ser protendido pela rotação (4a) ou pelo afastamento (4b) das rodas metálicas. Como pode ser observado na Figura [02] (a), o equipamento de protensão fica fixado à viga até a cura completa do adesivo. Durante a cura do adesivo, o laminado é mantido em contato com a viga através de um colchão de ar (5) posicionado entre o laminado e a barra metálica que une as duas rodas metálicas do equipamento de protensão (Stoecklin e Meier [12]).

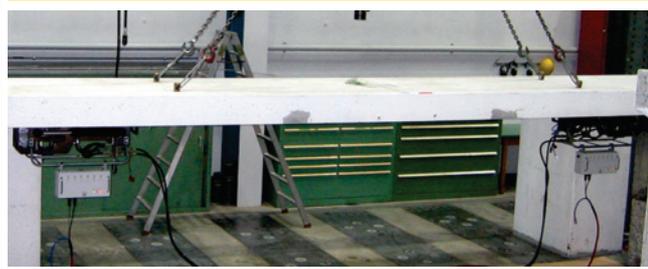
Figura 3 – Nova versão do equipamento de protensão desenvolvido por Stoecklin & Meier (12)

Em uma nova versão do equipamento, desenvolvida recentemente por Stoecklin e Meier [12], a barra de conexão entre as duas rodas foi retirada e decidiu-se que o equipamento que contém as rodas metálicas seria fixado diretamente ao elemento a ser reforçado, como pode ser observado na Figura [03]. Neste caso, a protensão é realizada por reação contra a viga que receberá o reforço.

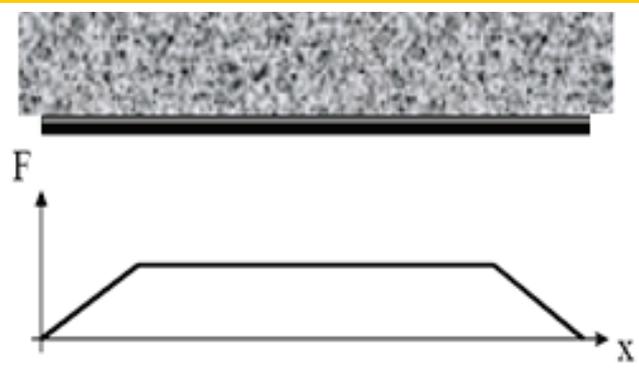
Figura 4 – Sistema de ancoragem gradual (Stoecklin & Meier (12))

Para solucionar problemas de ancoragem nas extremidades do PRF, os autores sugerem que a força de protensão pode ser reduzida gradualmente, a partir do centro do vão, alcançando valores mínimos nas duas extremidades da viga.

Como descrito por Meier et al. [13], o sistema de ancoragem gradual é obtido, primeiramente, pela colagem do PRF, protendido ao seu nível máximo, na região central do vão da viga. Desta forma, após a cura do PRF da parte central da viga, a força de protensão é ligeiramente aliviada e mais duas seções de PRF são coladas, uma de cada lado do PRF colado anteriormente, com um nível de protensão menor.

Este processo é repetido até que todo o PRF esteja colado na viga. Assim, nas extremidades do PRF, o nível de protensão aplicado é muito baixo ou próximo de zero, como mostra a Figura [04]. Em todas as etapas, a cura do adesivo é acelerada com o auxílio de um sistema de aquecimento. Como comprovado pelos autores, a aplicação do sistema de ancoragem gradual pode, eventualmente, dispensar outros sistemas de ancoragem.

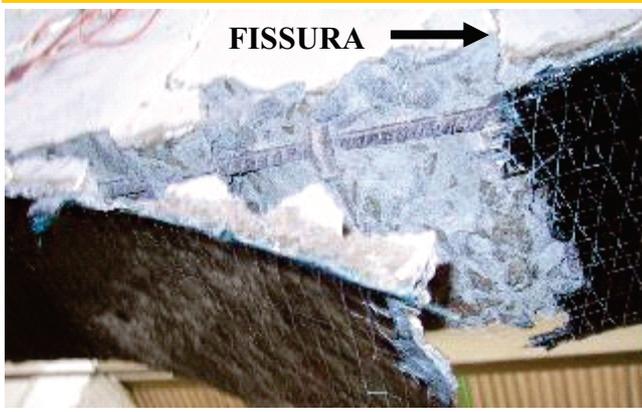
Figura 5 - Ruptura do PRF devido a movimentações diferenciais nas bordas de fissuras de flexão

- As fissuras de flexão ou flexão-cisalhamento fora da extremidade do reforço, como mostra a Figura [05].

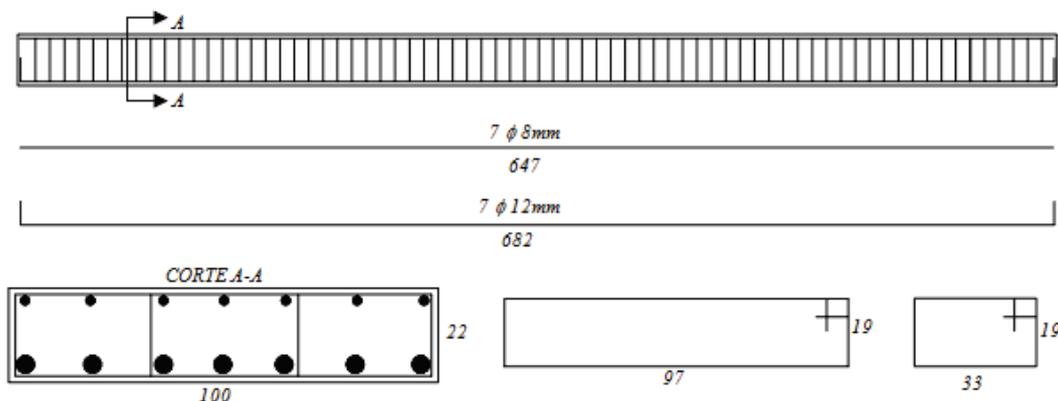
Figura 6 - Detalhamento das vigas ensaiadas

As vigas ensaiadas apresentavam seção transversal de 1000x220mm e comprimento de 6500mm. Foram utilizadas, como armadura longitudinal, 7 barras de f 12mm, que correspondem a uma taxa de armadura longitudinal $r = 0,0041$. Como armadura transversal foram utilizados estribos de f 8mm a cada 90mm, que corresponde a uma taxa de armadura transversal de $11,17\text{cm}^2/\text{m}$. A Figura [06] mostra o detalhamento das vigas.

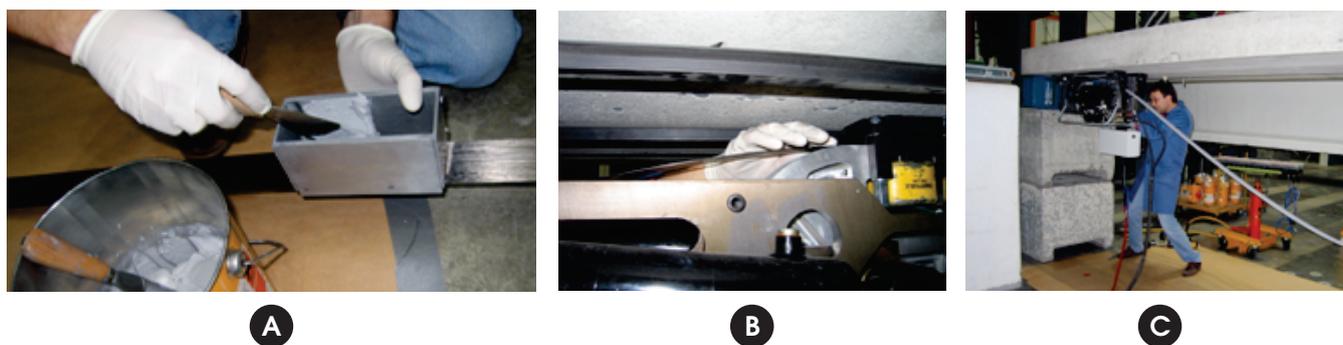
Figura 7 – (a) Aplicação do adesivo; (b) e (c) Engate do laminado no equipamento de protensão

Para a aplicação dos laminados protendidos, primeiramente foi aplicado o adesivo sobre a superfície do laminado. Após a aplicação do adesivo, foi realizado o engate do laminado no equipamento que realiza a protensão, que já se encontrava fixado à viga que receberia o reforço. Em seguida aplicaram-se, ao longo do laminado, os termopares que servem para controlar a temperatura imposta para acelerar a cura do adesivo. A Figura [07] mostra detalhes da aplicação do adesivo em um laminado e do procedimento de engate do laminado no equipamento de protensão fixado à viga.

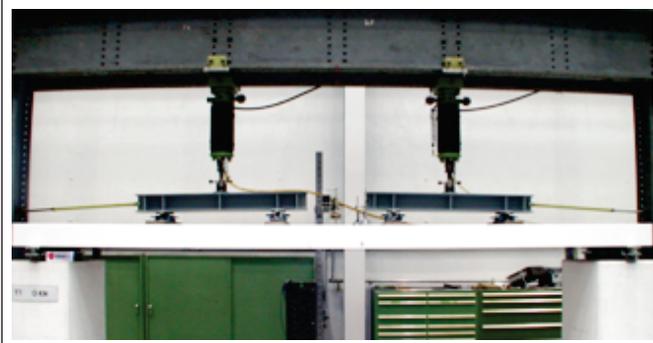
Figura 8 - Esquema de ensaio das vigas

Foi empregado um esquema de ensaio de flexão em seis pontos, com carga aplicada em quatro pontos, dispostos em intervalos de 1200mm ao longo do vão livre de 6000mm.

A aplicação da carga foi realizada por dois cilindros de carga, com capacidade máxima de 100kN cada um, sendo a carga transmitida à viga com auxílio de dois perfis metálicos. A cada incremento de carga foram armazenados no sistema de aquisição de dados os valores dos deslocamentos verticais no centro do vão e das deformações específicas nos materiais. O esquema de ensaio pode ser observado na Figura [08].

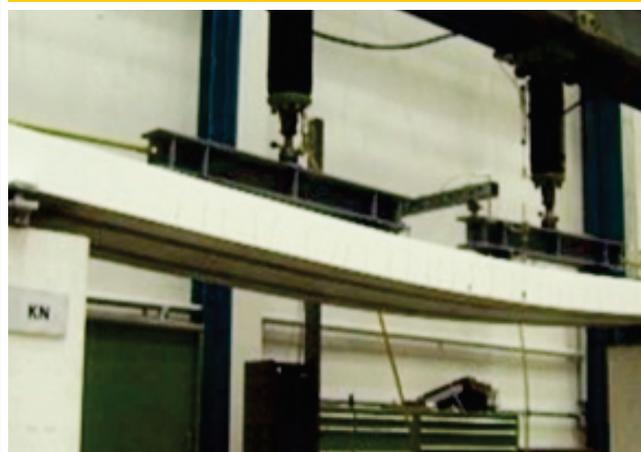
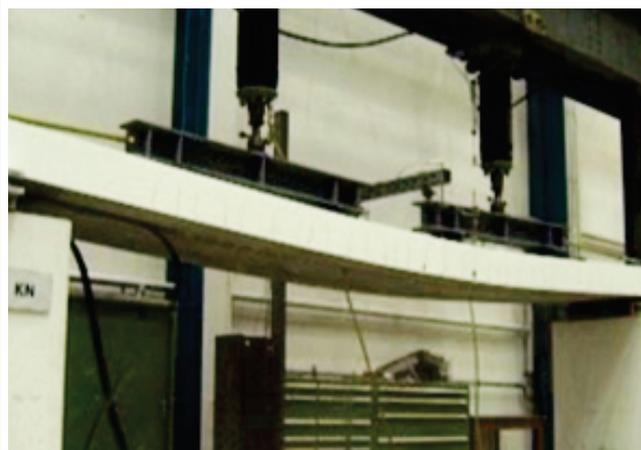
Figura 9 - Viga VFC_NP_01: (a) Durante o ensaio; (b) Após a ruptura prematura do reforço

As rupturas prematuras do tipo peeling-off, que caracterizaram as vigas VFC_NP_01 e VFC_PE_01, ocorreram devido às elevadas tensões de interface nas zonas próximas à extremidade do reforço. As rupturas prematuras do tipo peeling-off geralmente ocorrem de forma catastrófica e sem aviso prévio. A Figura [09] (b) mostra os dois laminados de PRFC no momento em que se desprenderam da extremidade direita da viga VFC_NP_01. Pode-se observar que os dois laminados se desprendem totalmente da viga sem que ocorra qualquer dano no laminado, já que a ruptura ocorre na região de interface adesivo-concreto.

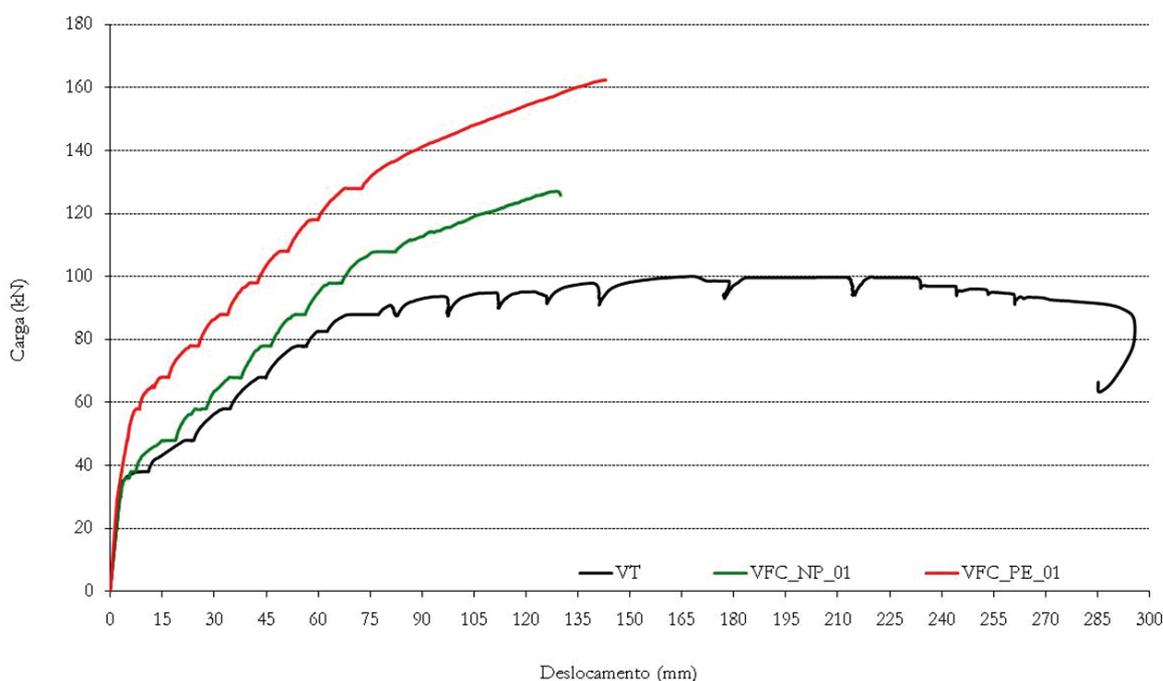
Figura 10 – Deslocamentos verticais no centro do vão para as vigas ensaiadas com carregamento estático

O gráfico da Figura [10] mostra que todas as vigas reforçadas apresentaram comportamento similar quanto à rigidez, até a fissuração do concreto, indicando que o reforço começa a atuar no elemento estrutural somente quando o concreto já está fissurado. A viga reforçada com laminados não-protendidos apresentou pequena variação quanto à rigidez, quando comparada com a viga testemunho. Entretanto, a viga reforçada com laminados protendidos apresentou rigidez bem superior a da viga testemunho e da viga reforçada com laminados não-protendidos, devido ao aumento da carga de fissuração do concreto e ao escoamento mais tardio do aço da armadura interna.

Pode-se observar que a viga testemunho, VT, e a viga VFC_NP_01, reforçada com laminados de PRFC não-protendidos, apresentam valores parecidos para carga e deslocamento vertical no centro do vão no momento em que ocorre a fissuração do concreto. Esse comportamento se explica pelo fato do reforço, quando não-protendido, começar a atuar no elemento estrutural reforçado somente após a fissuração do concreto.

Já a fissuração do concreto na viga VFC_PE_01 ocorreu com um carregamento 57% superior ao da fissuração do concreto nas vigas VT e VFC_NP_01. Essa diferença de comportamento, na primeira fase do diagrama carga versus deslocamento, ocorre porque a protensão dos laminados origina o desenvolvimento de tensões de compressão na face inferior da viga, região onde o concreto, normalmente, já está tracionado no início do carregamento. Sendo assim, a quantidade de carga necessária para provocar a deformação que resulta na ruptura à tração do concreto da face inferior da viga é maior.

As diferenças nas cargas de escoamento do aço da armadura interna também foram significativas. Os acréscimos foram de 22% para a viga VFC_NP_01 e 45 % para a viga VFC_PE_01, em relação à VT.
