Avaliação da resistência ao fogo de paredes maciças de concreto armado

Evaluation of fire resistance of massive reinforced concrete walls

Revista Ambiente Construído

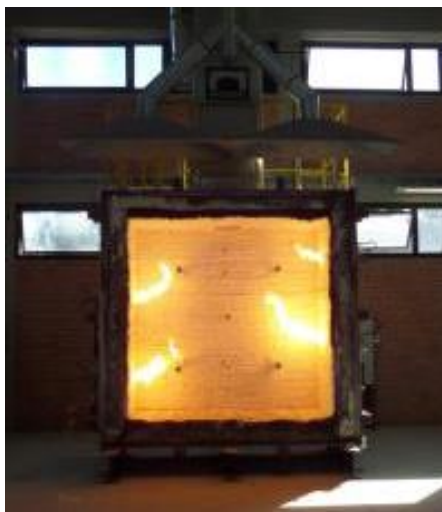
Figura 1 - Detalhe do forno com os queimadores acesos

O forno admitido no ensaio é do tipo vertical, com aquecimento realizado através de quatro queimadores alimentados a gás com controle dos diferenciais de pressão conforme a área examinada. Os queimadores são instalados junto às paredes laterais verticais do forno (dois por parede) e estão programados para produzir aumento de temperatura em seu interior, segundo a curva de aquecimento estabelecida na NBR 10636 (ABNT, 1989), idêntica à ISO 834-1 (INTERNATIONAL..., 1999), a qual especifica uma variação de temperatura interna conforme a Equação (1).

Durante o ensaio, a temperatura da face interna da amostra deve ser a média aritmética das temperaturas medidas por termopares arranjados simetricamente dentro do forno, em número igual a 5, sendo 1 para cada 1,5 m² de superfície exposta do corpo de prova. As temperaturas são medidas com precisão de ±1,5%, sendo continuamente registradas durante o ensaio. A configuração do forno é apresentada nas Figuras 1 e 2.

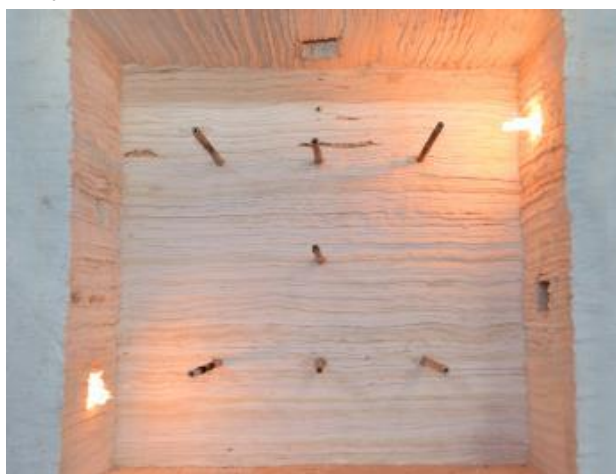
Figura 2 - Detalhe da disposição dos termopares internos do forno

A evolução de temperatura é continuamente monitorada durante o ensaio. Dois termopares instalados dentro do forno permitem a análise da temperatura interna dele. Caso ocorra desvio da evolução da temperatura interna do forno além dos limites fixados pela NBR 10636 (ABNT, 1989), uma correção da intensidade da chama produzida pelos queimadores é realizada. Ainda há a possibilidade do uso de termoplasca para a calibração da temperatura interna do forno, mas, apesar da boa precisão, possuem custo elevado e não são facilmente encontradas no mercado.

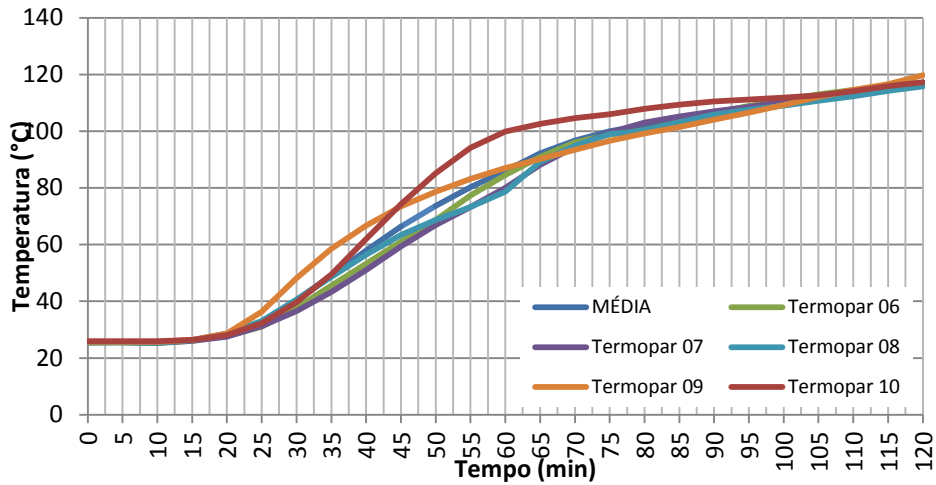
Figura 4 - Temperatura nos termopares sobre a superfície externa da parede 1 - 10 cm

não exposta ao fogo, ou seja, a temperatura do ambiente adjacente ao ambiente em que transcorre o incêndio. As Figuras 4 e 5 apresentam respectivamente os gráficos com os valores de temperatura registrados pelos termopares fixados nas paredes 1 e 2.

A temperatura máxima medida na parede 1, de 10 cm, foi de 117,2 °C, enquanto na parede 2, de 14 cm, foi de 96,4 °C, obedecendo aos requisitos de isolamento normatizados da NBR 10636 (ABNT, 1989), E 119 (AMERICAN..., 2014) e AS 1530 (AUSTRALIAN..., 2005). A Tabela 4 apresenta as temperaturas médias do forno (curva-padrão) da face não exposta ao fogo no decorrer do ensaio de cada parede. Essas medidas de temperatura foram realizadas através de termopares.

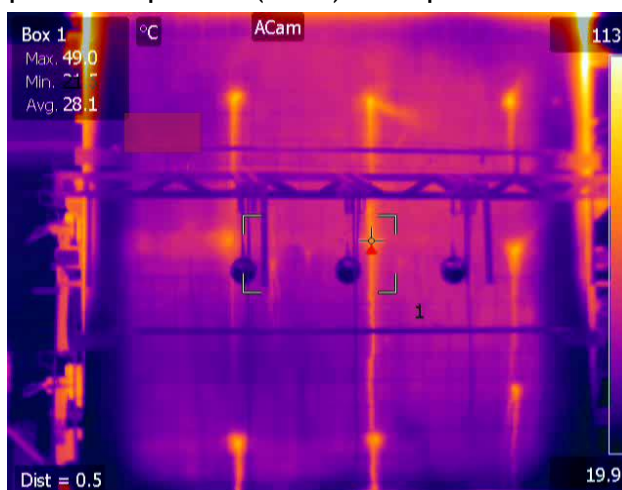
Figura 6 - Campo de temperatura da parede 1 (10 cm) no tempo de 30 min

Figura 7 - Campo de temperatura da parede 1 (10 cm) no tempo de 110 min

Figura 8 - Campo de temperatura da parede 2 (14 cm) no tempo de 33 min

Figura 9 - Campo de temperatura da parede 2 (14 cm) no tempo de 108 min

Ainda foi realizada uma análise das temperaturas com o auxílio da termografia, conforme consta nas Figuras 6 a 9, mostrando a parede 1, de 10 cm de espessura, e a parede 2, com 14 cm de espessura, nos tempos de 30 min e 110 min aproximadamente.

Com base na Tabela 4 e nas Figuras 6 a 9, observa-se que em todas as situações a parede de concreto de 14 cm de espessura apresentou temperatura da face externa sempre inferior à temperatura da face externa da parede de concreto de 10 cm de

espessura. Essa diferença de temperatura chega a ser de 32,1 °C, conforme evidenciado no tempo transcorrido de 65 min de ensaio. Isso mostra a influência positiva do aumento da espessura das paredes em termos de isolamento térmico.

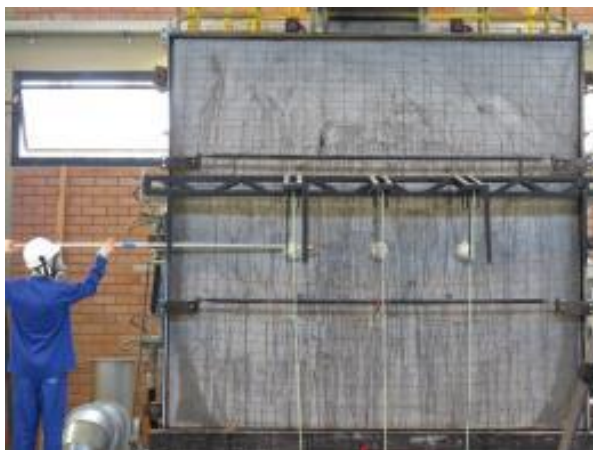
Figura 10 - Avaliação da estanqueidade de uma fissura formada na parede 1 (10 cm)

Na Figura 10 é mostrada a análise de uma fissura formada durante o período de ensaio da parede 1. A Figura 11 mostra o operador do ensaio aproximando o chumaço de algodão na fissura formada durante o ensaio da parede 2. Observa-se que em ambos os casos não há inflamação do chumaço de algodão.

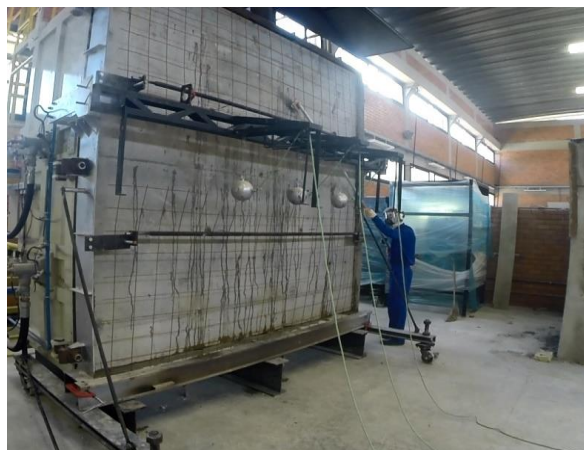
Figura 11 - Avaliação da estanqueidade de uma fissura formada na parede 2 (14 cm)

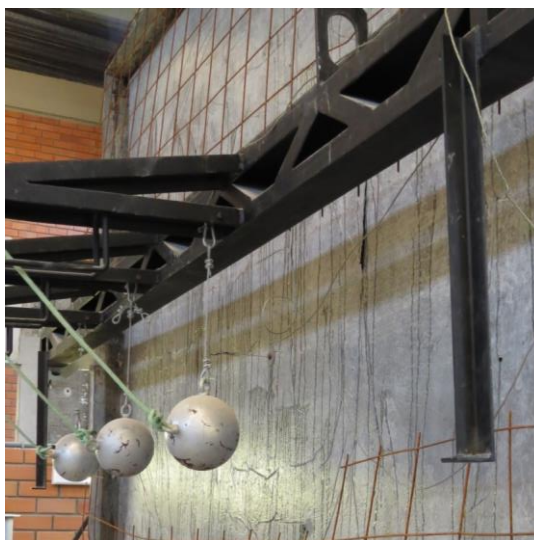
Figura 12 - Aspecto final da parede 1 (10 cm) após o teste do choque mecânico

Nas Figuras 12 e 13 são apresentadas as características gerais das paredes 1 e 2 após a realização do ensaio do choço mecânico.

Na análise da estabilidade não se observou o colapso. Ambas as paredes atenderam aos preceitos normativos, contudo a parede 2, de maior espessura, embora presente inércia maior, apresentou as maiores deformações. Guo e Shi (2011) citam que a deformação aceitável em termos de segurança estrutura é de 1/30 do maior lado da parede, o que não foi observado nos ensaios. Em termos de análise de resistência mecânica, nenhuma das amostras apresentou deformações excessivas ou qualquer tipo de comprometimento quando submetidas ao impacto das esferas metálicas.

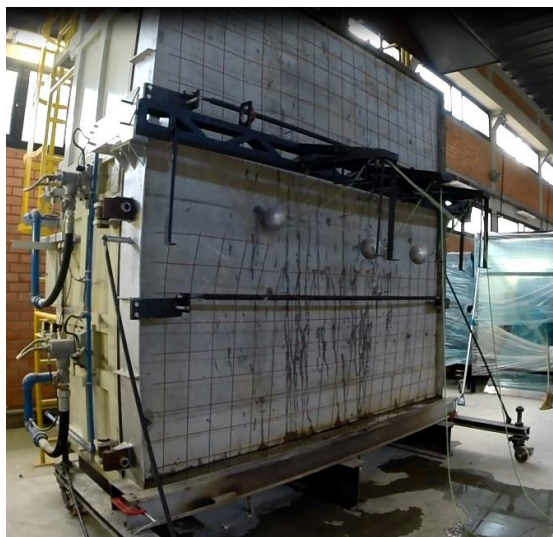
Figura 13 - Aspecto final da parede 2 (14 cm) após o teste do choque mecânico
