Análise das condições favoráveis à formação de bolor em edificação histórica de Pelotas, RS, Brasil

Analysis of the favorable conditions for mold formation in historical building of Pelotas, RS, Brazil

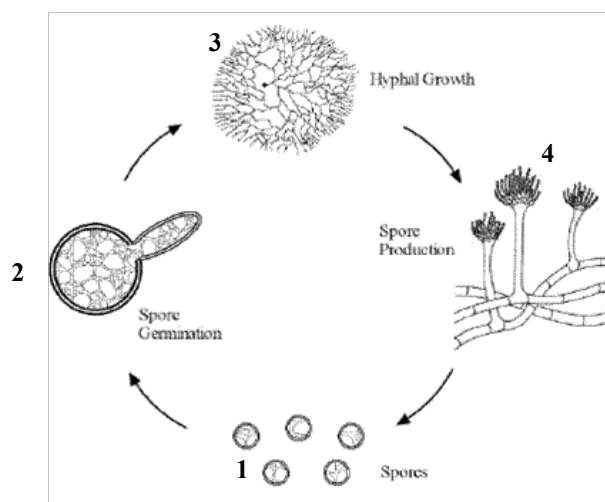
Figura 1 - Ciclo de vida dos fungos filamentosos

- 1: Esporos (conídeos) - estruturas microscópicas que podem estar dispersas no ar;
- 2: Germinação do esporo - crescimento de filamentos que formarão as hifas;
- 3: Micélio - conjunto de hifas que compõem uma massa visível macroscopicamente; e
- 4: Produção de novos esporos - formação dos conídeos (estruturas de reprodução).

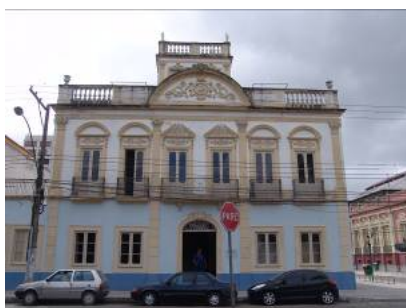
Figura 2 - Casarão 2 - Fachada oeste

A residência do charqueador José Vieira Viana, também conhecida como Casarão 2 (Figuras 2 e 3), é tombada em âmbito federal pelo Iphan e apresenta uma área construída de 1.186,73 m². Atualmente no prédio funcionam o Centro Cultural Adail Bento Costa e a Secretaria de Cultura do município. O prédio foi construído em 1830 e reformado em 1880. Mais recentemente, em 2005, passou por processo de restauração.

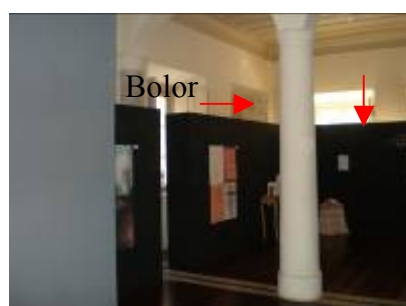
Figura 5 - Ambiente analisado

Destaca-se que em toda a extensão das paredes exteriores, onde estão as esquadrias, foram posicionados painéis de madeira, fixos, onde é colocado o material de exposição da galeria. Esses painéis não alcançam o teto da sala, conforme demonstrado na Figura 5.

As Figuras 5 e 6 mostram o local onde foi detectada a presença do bolor. Em destaque na Figura 7 a presença de painéis que estão distribuídos em toda a extensão das paredes e são utilizados para a colocação do material em exposição na galeria. A Figura 6 mostra uma aproximação do ponto onde foi detectada a

Para o ambiente em estudo nesta edificação é possível relacionar a colocação dos painéis para a fixação do material de exposição da galeria ao agravamento do problema do bolor, pelo fato de este criar uma barreira que impede a circulação livre do ar. Outra questão a ser considerada é em relação ao manuseio das esquadrias, que, por estarem em local de difícil acesso, atrás dos painéis, não são frequentemente abertas. Dessa forma, é possível que nas superfícies da parede logo atrás desses painéis esteja ocorrendo maior retenção de umidade e conseqüente alteração na temperatura superficial da parede, o que pode favorecer o agravamento do problema.

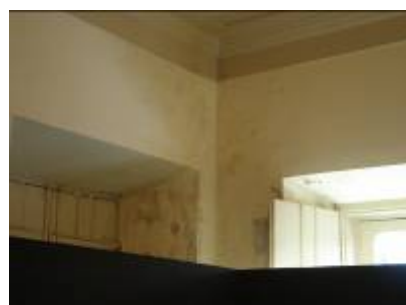
Figura 6 - Aproximação da superfície analisada

presença do bolor, destacando a extensão do dano. A Figura 7 mostra o mapeamento das fotos obtidas no levantamento.

A partir dos danos identificados na análise *in loco* foram determinados quatro pontos para a coleta das amostras. Todos os pontos foram selecionados na superfície da parede que possui a face externa voltada ao sul, onde se detectou alteração na coloração de forma mais efetiva. O procedimento de coleta corresponde à utilização de *swab*³ estéril umedecido em água destilada. O *swab* é passado sobre a região onde foi identificado sinal de ataque microbiológico. O material coletado foi inserido

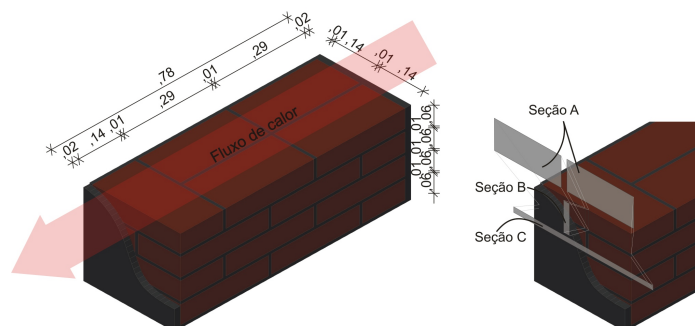
Figura 9 - Módulo de parede oeste para aplicação do estudo e seções identificadas para o cálculo da transmitância

O módulo é composto de uma fiada de 2 tijolos à tição e de 1 tijolo lateral (meia parede), como mostra a Figura 9. Essa disposição pôde ser determinada com base em imagens obtidas de trechos de parede com a alvenaria, exposta durante o processo de intervenção de restauro na edificação, sendo reforçada com base em Breyman (2003).

Parede de espessura 78 cm - 14x29x6		
Seção A - reboco+tijolo+argamassa+tijolo+argamassa+tijolo+reboco		
Área		
A= 2x (0,14x0,6)		
Área (m²)	0,0168	
Espessuras	Espessura (m)	Resistências - e/λ (m².K/W)
Reboco	0,02	0,0174
Tijolo	0,29	0,2762
Argamassa	0,01	0,0087
Tijolo	0,29	0,2762
Argamassa	0,01	0,0087
Tijolo	0,14	0,1333
Reboco	0,02	0,0174
	0,78 m	
Resistência total		
$R_{reboco} + R_{tijolo} + R_{argamassa} + R_{tijolo} + R_{argamassa} + R_{tijolo} + R_{reboco}$		0,7379 m².K/W
Seção B		
reboco+tijolo+argamassa+reboco		
Área		
A= 0,01 x 0,06		
Área	0,0006	
Espessuras	Espessura (m)	Resistência = e/λ (m².K/W)
Reboco	0,02	0,0174
Tijolo	0,14	0,1333
Argamassa	0,60	0,5217
Reboco	0,02	0,0174
	0,78 m	
Resistência total		
$R_{reboco} + R_{tijolo} + R_{argamassa} + R_{reboco}$		0,6899 m².K/W
Seção C		
reboco+argamassa+reboco		
Área		
A= (0,01x0,07)+(0,31x0,01)		
Área	0,0038	
Espessuras	Espessura (m)	Resistência = e/λ (m².K/W)
Reboco	0,02	0,0174
