Veículos Aéreos Não Tripulados (VANT) para inspeção de manifestações patológicas em fachadas com revestimento cerâmico

Unmanned Aerial Vehicles (UAV) for inspection of pathological manifestations on ceramic coated facades

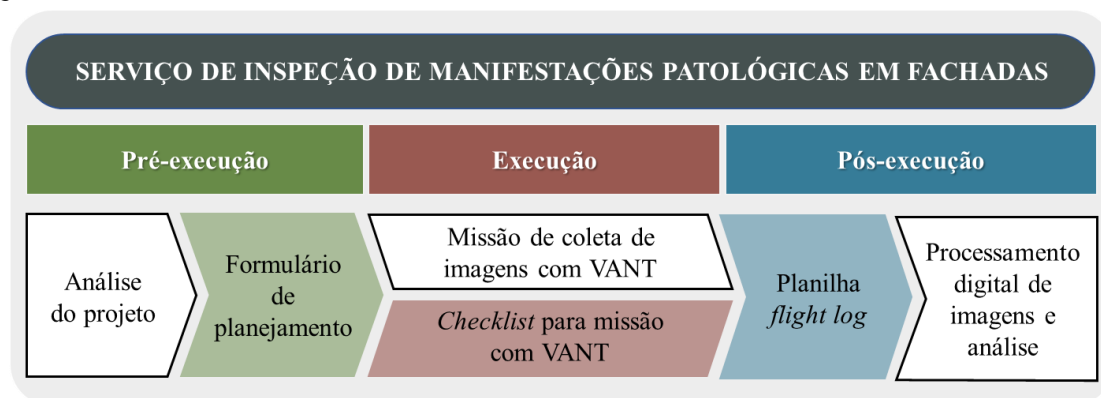
Figura 3 - Protocolo de atividades

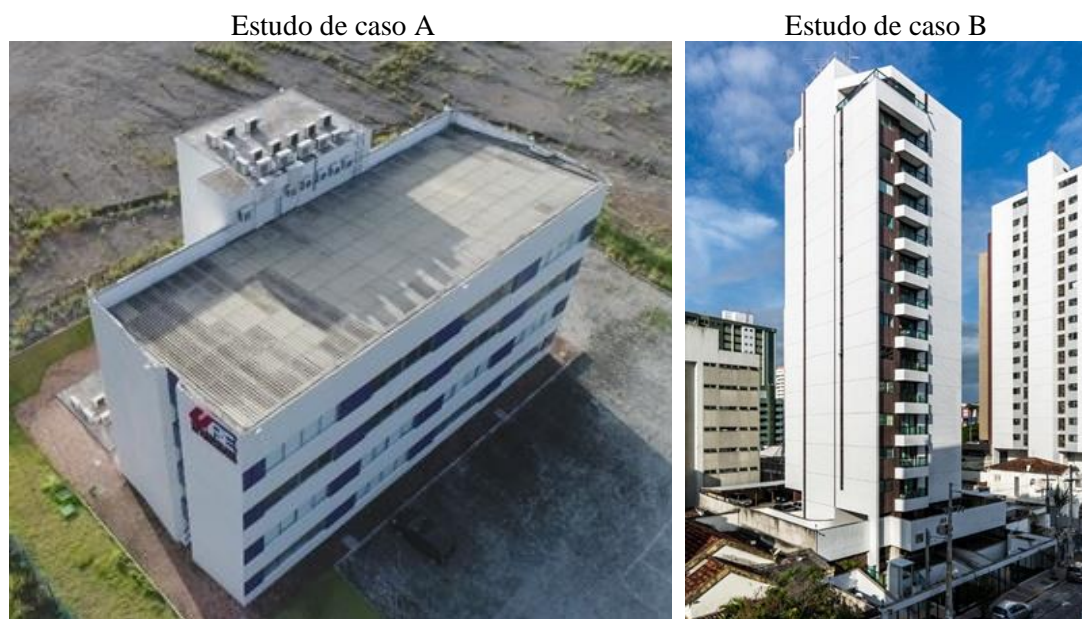
Figura 4 - Edificações selecionadas para os estudos de caso

A escolha das edificações foi efetuada na área urbana da cidade de Recife, PE, considerando o critério de altura e tipo de sistema de revestimento da fachada. Assim, para o primeiro estudo de caso foi selecionada uma edificação de mediana altura com 4 pavimentos e 16,5 m de altura (Figura 4a). Já para o segundo estudo de caso foi selecionado um edifício multifamiliar de grande altura com 16 andares e 48 m de altura (Figura 4b).

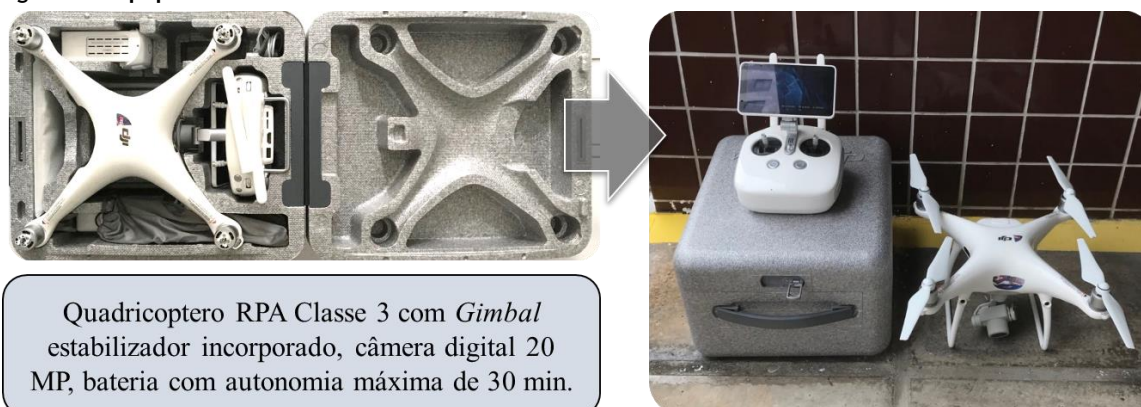
Figura 5 - Equipamento VANT utilizado

O dispositivo selecionado para a coleta das imagens aéreas foi o VANT *Phantom 4 Pro V 2.0* com a câmera digital embarcada CMOS 1" 20 MP, ambos fabricados pela DJI (Figura 5). A escolha foi fundamentada, principalmente, pela confiabilidade e bons resultados apresentados por esse equipamento ou similares nas experiências piloto descritas por autores de diferentes estudos (HUNG *et al.*, 2018; ÁLVARES, 2016; MELO JUNIOR, 2016; IRIZARRY; COSTA, 2016).

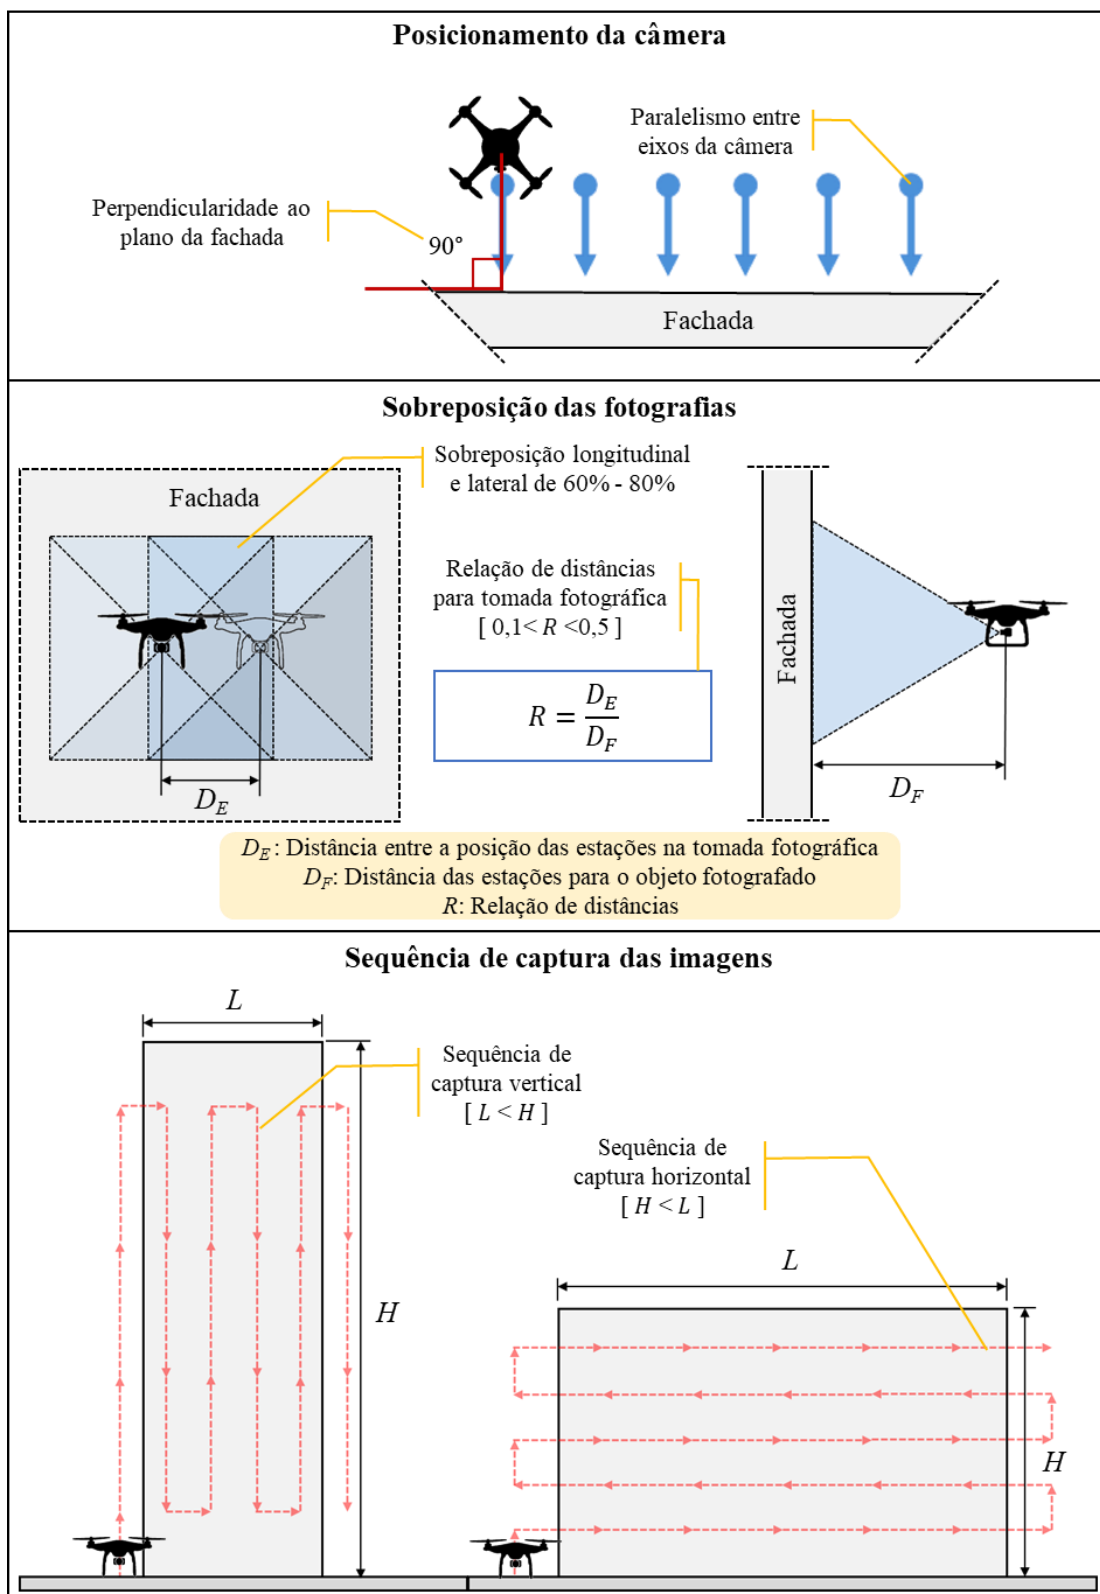
Figura 6 - Diretrizes da técnica de captura de imagens

Por conseguinte, em concordância com os tópicos antes discutidos, os parâmetros adotados para a captura de imagens na pesquisa consideraram áreas de sobreposição entre as fotografias de aproximadamente 65-75% nos sentidos longitudinal e lateral das faixas de voo do VANT. Do mesmo modo, a distância da estação para a fachada foi de 8 m, e, conseqüentemente, a distância entre as estações na tomada fotográfica foi de 1,8 m

no sentido vertical e de 3,2 m no sentido horizontal, permitindo uma relação de distâncias dentro dos intervalos exemplificados na Figura 6.

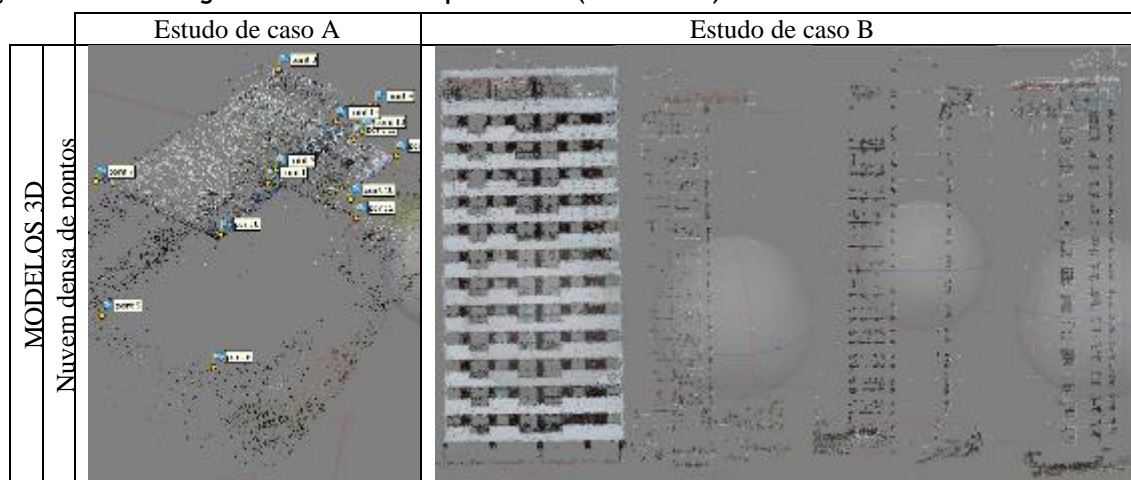
Figura 7 - Modelos digitais tridimensionais produzidos (Continua...)

Figura 7 - Modelos digitais tridimensionais produzidos (continuação)

No total foram produzidos cinco modelos digitais tridimensionais (Figura 7). O primeiro correspondente ao estudo de caso A, com uma nuvem densa que superou os 22 milhões de pontos e mais de 500 mil faces construídas no *mesh*, e os quatro seguintes retratam o estudo de caso B, totalizando mais de 148 milhões de pontos na nuvem densa e 27 milhões de faces construídas no *mesh*. Destaca-se que, a partir das nuvens de pontos, o modelo pode ser exportado e trabalhado em diversos aplicativos de modelagem tridimensional, plataformas BIM e ortomosaicos. Este último recurso foi gerado para cada fachada estudada.

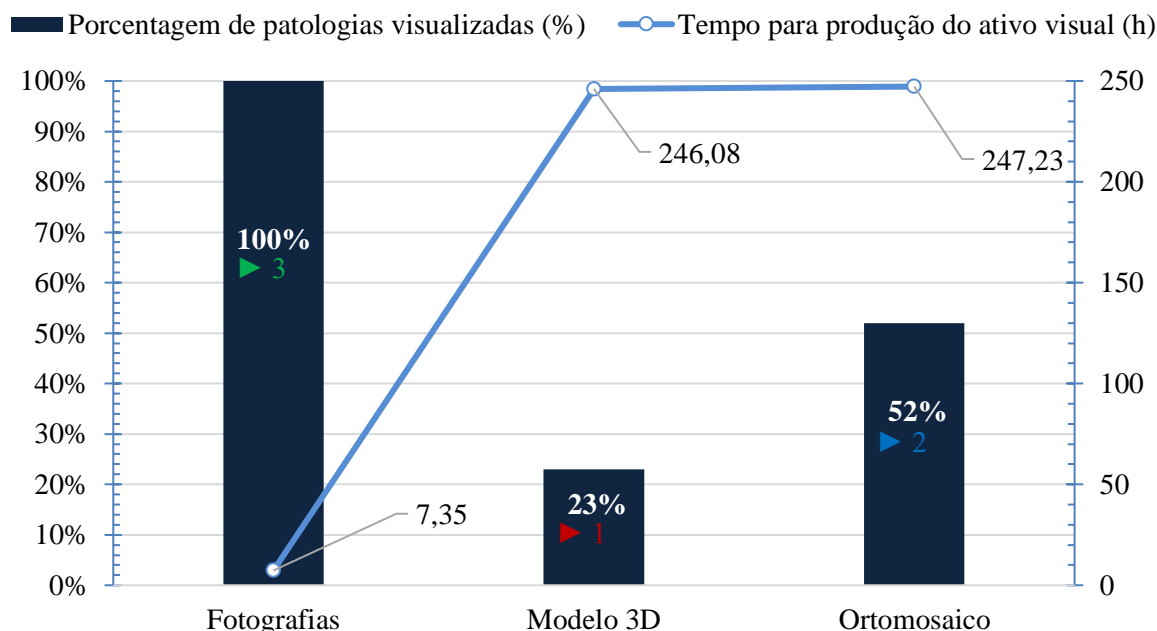
Figura 10 - Gráfico comparativo pontuação - tempo de produção

Em consequência, os ortomosaicos apresentaram utilidade fundamental para o serviço de inspeção. Embora seja o recurso que tenha demandado maior tempo de produção, combinado com as fotografias digitais, permitiu a localização espacial dos achados na vista ortogonal das fachadas completas, facilitando a construção dos mapas de danos, os quais auxiliam na produção de laudos técnicos mais instrutivos, em que a localização e a tipologia dos achados patológicos são claramente exibidas numa representação real da fachada, o que favorece as atividades de manutenção.
