Aplicação de metodologias de inspeção em ponte de concreto armado

Application of inspection methods in reinforced concrete bridges

As metodologias foram aplicadas em uma ponte de concreto armado com mais de 40 anos de construção, a ponte sobre o Rio do Carmo, localizada no km 36 da BR-110 próximo à cidade Mossoró, RN (Figura 3). De acordo com a NBR 6118 (ABNT, 2014), a ponte está situada em região de forte agressividade ambiental (Classe III), sendo solicitada por cargas permanentes e móveis.

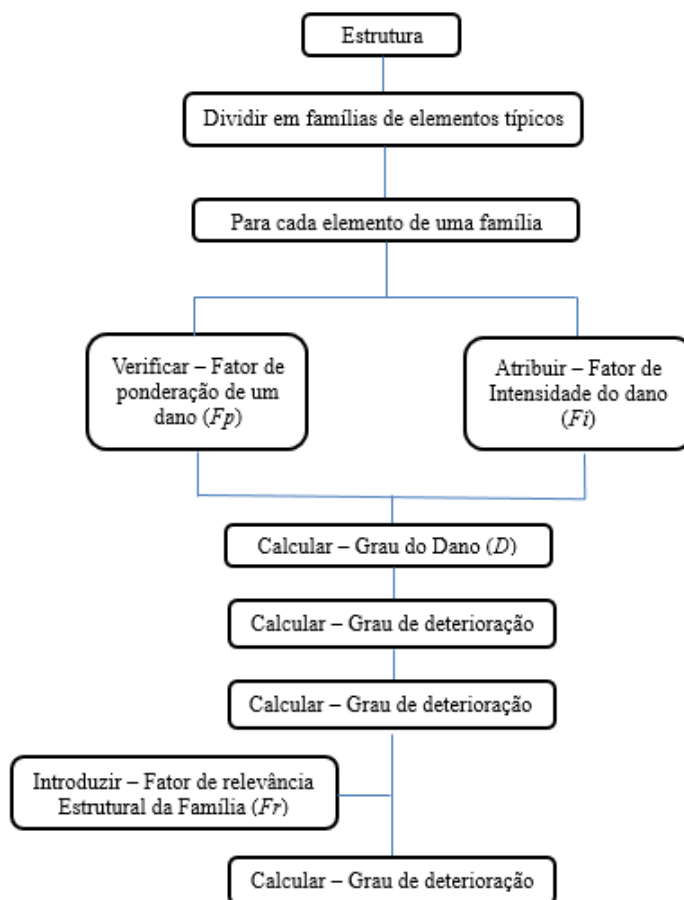
Figura 2 - Fluxograma da metodologia GDE

A avaliação pode ser realizada por meio de um programa de inspeções periódicas através do uso do roteiro de inspeção da metodologia. Esse procedimento é descrito no fluxograma apresentado por Castro (1994), também abordado nas demais reformulações. A Figura 2 ilustra o fluxograma da metodologia de cálculo do GDE.

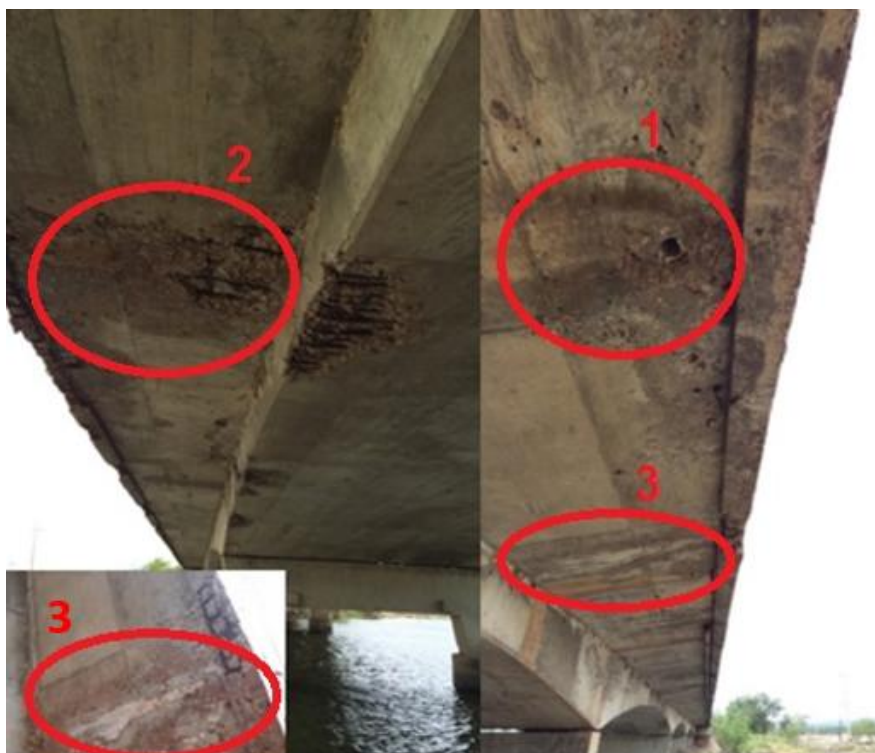
Figura 5 - Manifestações patológicas encontradas nos balanços da face interna da laje superior; (1) manchas de umidade e instalação de drenagem disfuncional, (2) desagregação do concreto, (3) eflorescências e manchas de corrosão

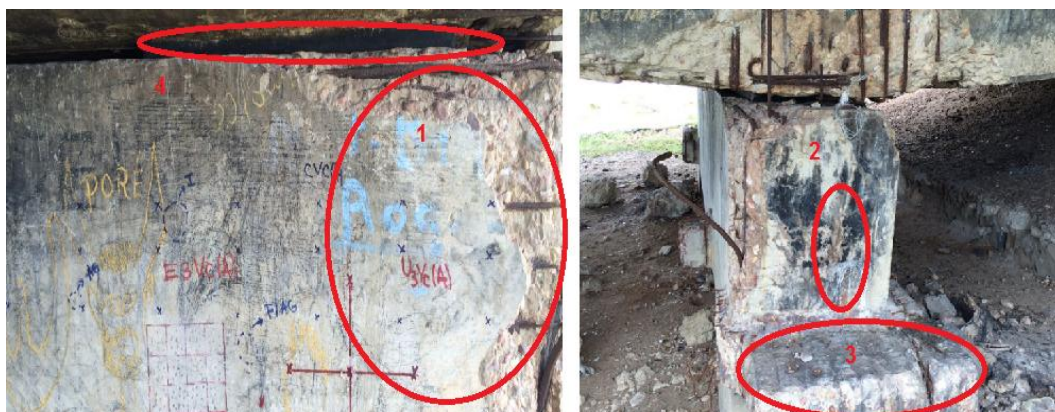
Figura 6 - Manifestações patológicas na mesoestrutura; (1) deslocamento e armaduras corroídas, (2) processo de fissuração, (3) consoles com cobrimento insuficiente e armaduras expostas e corroídas, (4) desgaste e esmagamento do neoprene

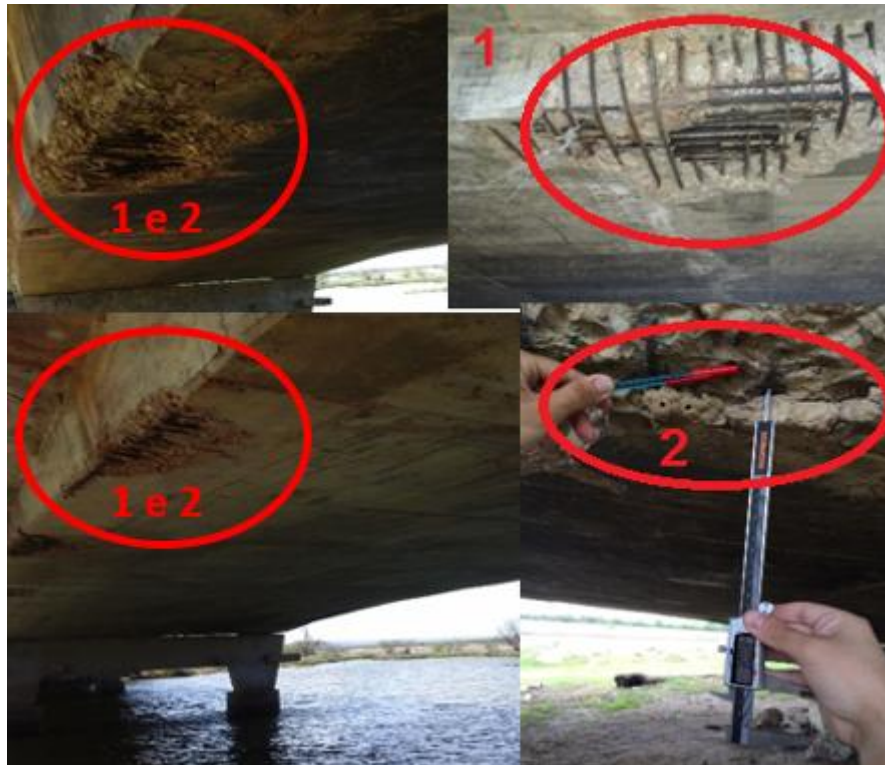
Figura 7 - Manifestações patológicas encontradas no primeiro vão interno da laje inferior; (1) perda de cobrimento e corrosão ativa das armaduras, (2) deslocamento do concreto

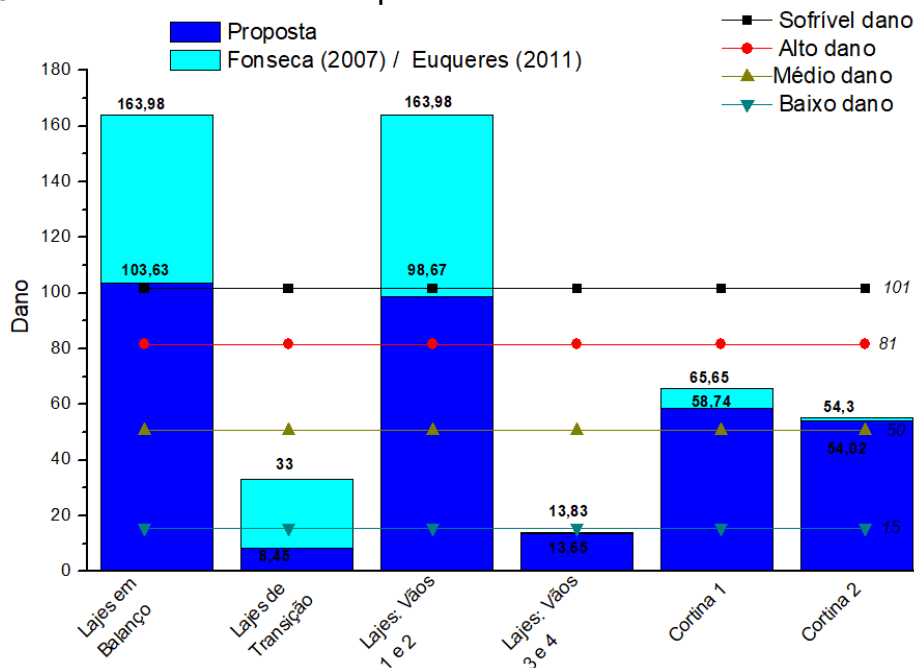
Figura 8 - Grau do dano dos elementos da superestrutura

A Figura 8 apresenta a classificação de deterioração dos elementos da superestrutura em nível “crítico” para as composições de acordo com Fonseca (2007) e Euqeres (2011), e “crítico” e “Sofrível”, respectivamente, referente às composições que foram inseridas a partir das adaptações dos fatores de intensidade alterados. Dessa forma, verifica-se redução de 36,80% para os balanços da laje superior e de 39,83% para as lajes inferiores dos vãos internos 1 e 2.

É possível observar que, mesmo com uma redução considerável, não se pôde diminuir o estado de deterioração dos balanços da laje superior para “Sofrível”, porém houve uma na diminuição do GDE global da estrutura.

Para os demais elementos, foram obtidos níveis “altos” nas cortinas e “baixos” a “médios” para as demais lajes. Isso evidencia que, para quase todos esses elementos, não houve uma redução consideravelmente significativa em relação aos elementos analisados anteriormente, exceto a evidente redução encontrada nas lajes de transição, cerca de 74,40%.

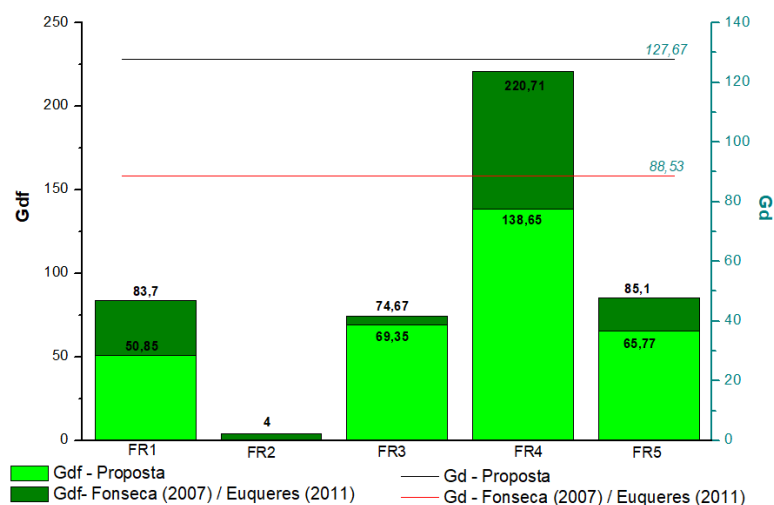
Figura 9 - Grau de deterioração das famílias FR

Da Figura 9 pode-se extrair que duas das cinco famílias apresentaram níveis de deterioração “sofrível”, as famílias FR1 e FR5. A família FR3 possuiu nível “alto”, enquanto FR2 (composta por pista de rolagem) possuiu nível “baixo”. A família FR4, que contém os balanços da laje superior, os vãos internos 1 e 2 e as vigas de acabamento, apresentou maior grau de deterioração em nível “crítico”.

Com a aplicação dos fatores de intensidade adaptados, percebe-se que há redução significativa nas famílias da ordem de 7,10% a 62,80%. Ressalta-se que essa diferença resultou em redução considerável no grau de deterioração global na composição dessas famílias de 127,67 a 88,53, qualificando uma redução de nível de deterioração da estrutura de crítico a sofrível.

Da Figura 9 pode-se observar a comprovação de que, diante dos danos apresentados em todos os elementos avaliados na composição das famílias, os balanços da laje superior, os vãos internos 1 e 2 e as vigas de acabamentos representam a porção mais deletéria da estrutura da ponte, juntamente com os aparelhos de apoio.

Os guarda-rodas, as vigas de contraventamento, as cortinas e os pilares apresentaram grau de deterioração “alto”. Vale salientar que apenas os pilares, após a adaptação dos fatores de intensidade propostos na pesquisa, conseguiram reduzir o nível de deterioração para “médio”. Esses aspectos observados revelaram que o estado de deterioração da maioria dos elementos foi considerado “alto”, apresentando-se coerente com o estado global da estrutura. Os elementos que possuem danos inferiores a 15, como juntas de dilatação, pista de rolagem e a porção interna dos guarda-rodas, não entraram do cálculo do G_d , conforme a metodologia GDE original.

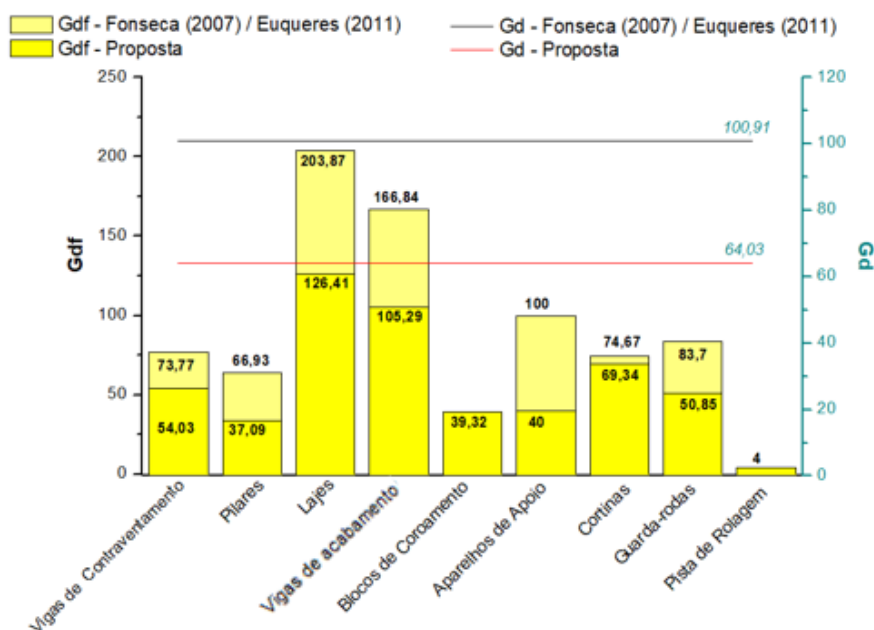
Figura 10 - Grau de deterioração das famílias divididas

Em uma análise similar realizada na Figura 10, pode-se verificar redução global considerável na composição das famílias de acordo com os fatores de intensidade presentes nas reformulações de Fonseca (2007) e Euqueres (2011) com aqueles propostos nesta pesquisa. Isso resultou em redução do G_d de 100,91 (nível crítico) para 64,03 (nível alto), evidenciando que a divisão em uma maior quantidade de famílias confere melhor refinamento da aplicação da metodologia, devido a uma maior ponderação.

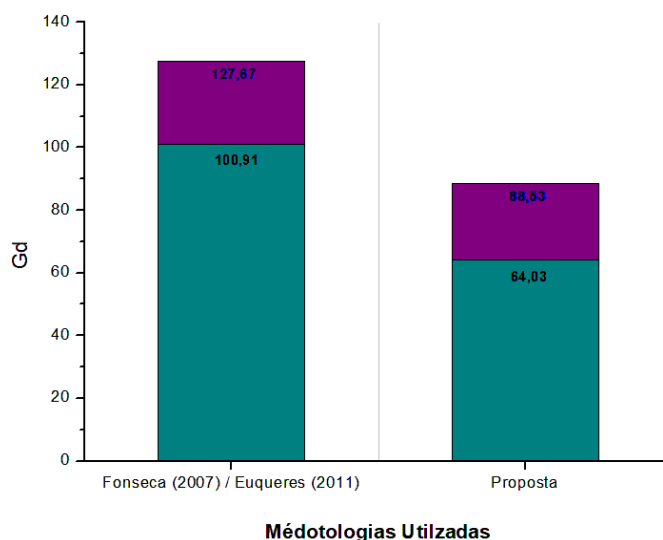
Figura 11 - Grau de deterioração global da estrutura

A Figura 11 ilustra os resultados das metodologias utilizadas, obtidos a partir das variações das famílias FR/divididas com a aplicação dos fatores de ponderação das reformulações supracitadas e a proposta. Isso resultou em variações percentuais de 20,71% entre as famílias FR, utilizando o modelo por Fonseca (2007) e Euqueres (2011) sem alteração de nível de deterioração, ou seja, permanecendo em nível “crítico”.

Quanto às famílias divididas utilizando a reformulação dos fatores de ponderação propostos na Tabela 3, houve redução de 27,67% com alteração do nível de deterioração de status “Sofrível” para “alto”, classificação a qual é compatível com o estado de conservação da ponte, mediante os danos presentes que, em princípio, não estão gerando problemas de perda de estabilidade ou mesmo comprometimento em serviço da OAE.

O grau de deterioração global da estrutura foi de 127,67 e 88,53 (famílias FR) e 100,91 e 64,03 (famílias divididas). Com isso, pode-se inferir que o valor numérico que mais se adequa às condições da ponte é de 64,03, composto de todos os elementos inspecionados como sendo cada um deles uma família, juntamente com a aplicação dos fatores de intensidades propostos.

Dessa forma, sua classificação segundo a metodologia GDE adaptada para OAE refere-se a uma estrutura de nível de deterioração “alto”, pois o G_d está compreendido na faixa entre 50-81.

Diante disso, para realizar o processo de intervenção e recuperação da estrutura, devem ser aplicadas ações mediante a definição de prazo/natureza para inspeção especializada detalhada. De acordo as adaptações propostas por Euqueres (2011) deve-se planejar uma intervenção em curto prazo (no máximo 18 meses). Já segundo as modificações propostas nesta pesquisa, o prazo máximo proposto para a intervenção na ponte analisada será de 2 anos.

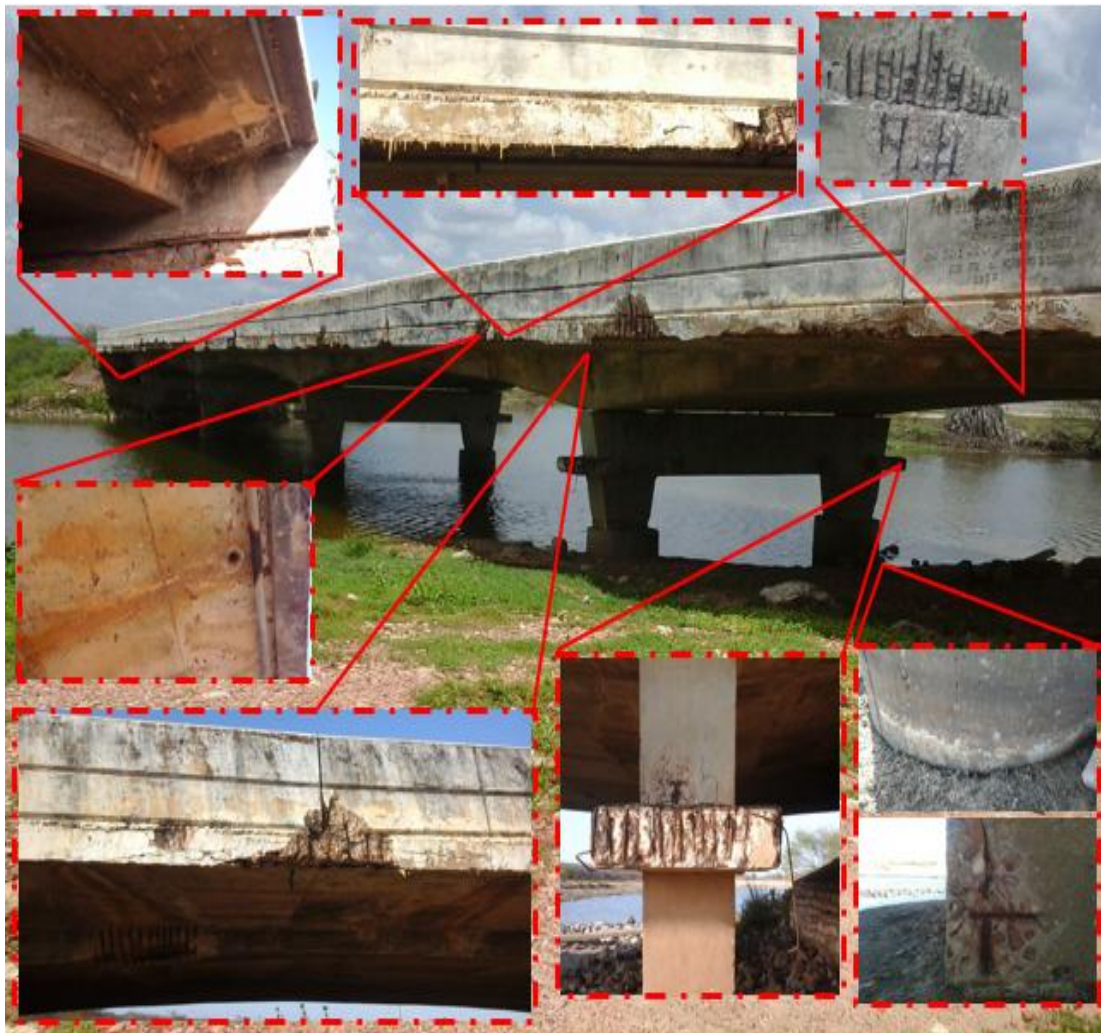
Figura 12 - Mapeamento das manifestações patológicas

Para a utilização da metodologia proposta na norma DNIT 010 (DEPARTAMENTO..., 2004), foram aplicadas as fichas de inspeções e obtidas suas devidas avaliações interpretadas no Quadro 3. A Figura 12 ilustra o mapeamento de algumas manifestações patológicas incidentes na estrutura que corrobora tanto as análises da norma supracitada (Quadro 3), bem como o uso da metodologia GDE adaptada.
