Variabilidade da degradação de fachadas com revestimento cerâmico em edifícios de Brasília, Brasil

Degradation variability of facades with ceramic coating on buildings in Brasília, Brazil

Maykon Vieira Silva

Elton Bauer

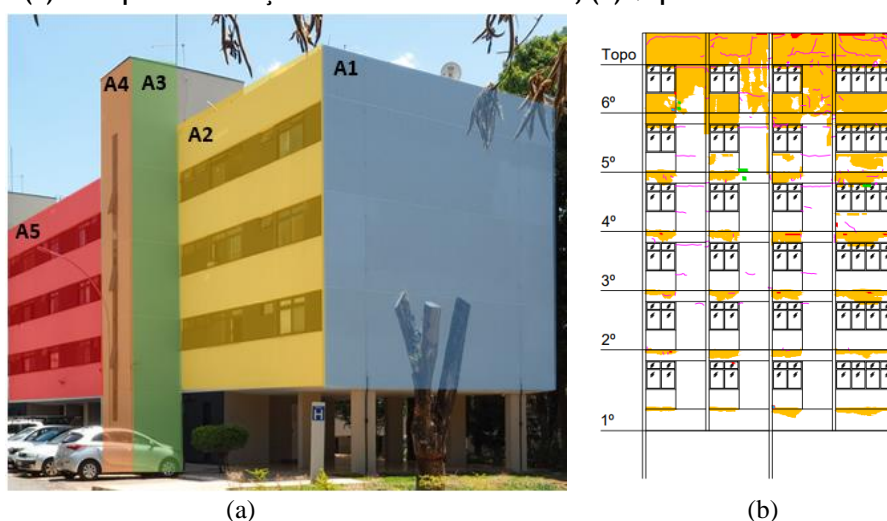
Figura 3 - (a) Exemplo da definição de amostras de fachada; (b) Mapeamento de danos

O método MMD, possui uma particularidade da amostragem que é a divisão da fachada em amostras de fachada, como na Figura 3a. Diferentemente, em outros estudos, vários métodos quantificam a degradação de toda a fachada, ou seja, trata toda a fachada como amostra única (Galbusera; Brito; Silva, 2014; Magos *et al.*, 2016; Prieto; Silva, 2020). No MMD, o uso da segmentação das fachadas em amostras e a sua análise em particular, permite investigações mais específicas como: Avaliar e definir zonas preferenciais de degradação (Piazzarollo, 2019), observar a variabilidade da degradação ao longo da fachada (Rodrigues Neto; Bauer, 2022a) e comparar diferentes comportamentos de elementos arquitetônicos (fachada contínua, empenas, sacadas e escadas) (Bauer; de Souza; Piazzarollo, 2020).

As fachadas são divididas em várias amostras (Figura 3a), sendo esta subdividida em andares. As divisões e subdivisões da fachada são apresentadas na Figura 5. A pesquisa analisa a variabilidade da degradação para os andares do edifício (sendo 6 andares e mais o topo).

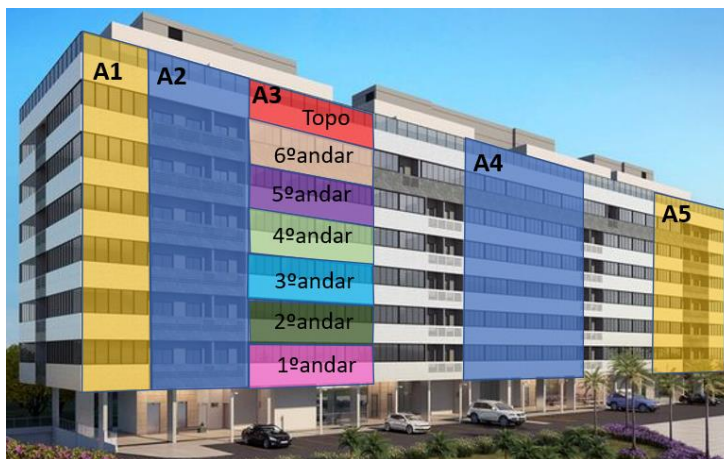
Figura 5 - Divisão da fachada em amostras e subdividida em andares

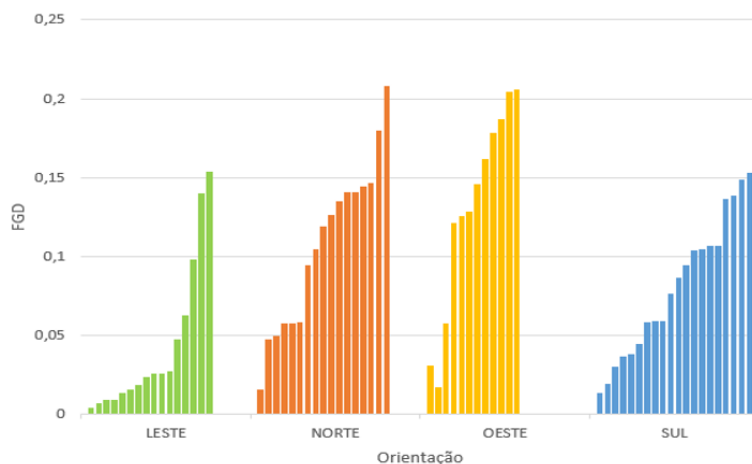
Figura 8 - Resultados do FGD para cada orientação

A análise para orientação apresentada na Figura 8, mostra que a distribuição da degradação não ocorre de forma uniforme para todas as orientações. As orientações Norte e Oeste apresentam valores altos de FGD para a grande maioria das amostras. A orientação Leste apresenta valores de FGD extremos, sejam eles muito altos ou muito baixos. Sul apresenta valores distribuídos em todos os níveis de degradação.

De acordo com a Figura 8, para a orientação Leste, observa-se mais da metade das amostras com valores abaixo de 0,05, diferente das orientações Norte e Oeste, que apresentam predominantemente casos acima desse valor. A orientação Sul apresenta uniformidade em relação ao número de ocorrências para cada nível de degradação. Em todas as orientações há valores elevados e valores abaixo de 0,05 para FGD, logo, não é apenas a orientação que condiciona a variação da degradação.

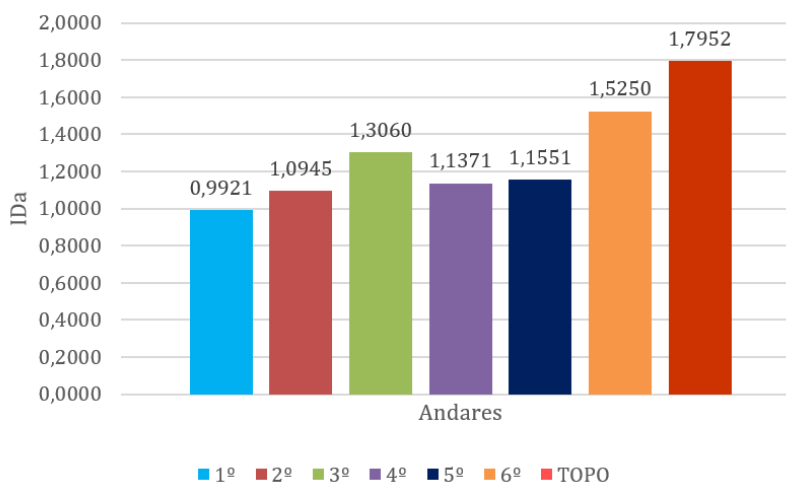
Figura 10 - Índice de Degradação médio para cada andar

A Figura 10 apresenta os resultados médios para o IDa de todos os andares. A partir desse índice, é possível comparar a variabilidade da degradação entre andares, padronizando em relação a degradação da amostra. Observa-se que há um crescimento do IDa conforme sobe os andares.

Tem-se o topo como o pavimento de maior Índice de Degradação do Andar, seguido pelo sexto andar. Andares mais baixos como o primeiro, apresentam os menores valores para o IDa. A associação entre a degradação medida pelo indicador IDa e o FGD da amostra permite observar a contribuição dos andares no processo de degradação. A homogeneidade da degradação entre os andares 2, 3, 4 e 5 também é observada através desse índice.

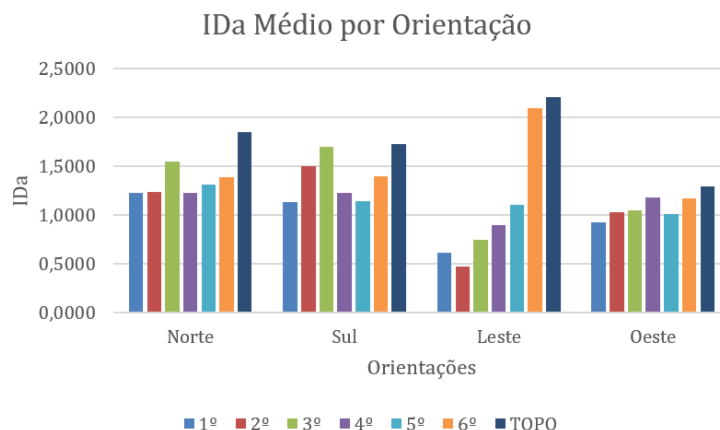
Figura 11 - Índice de degradação do andar por Orientação

A Figura 11 apresenta os resultados médios do IDa obtidos para cada andar e por orientação cardinal. A análise dessa figura permite observar uma tendência crescente do IDa em função da altura. Sexto andar e topo apresentaram valores de IDa maiores, evidenciando a degradação desses andares em relação as amostras, principalmente para a orientação Leste. Andares mais baixos como primeiro, apresentaram os menores valores para o IDa, com valores mínimos para a orientação Leste. Para as orientações Norte e Sul, observa-se um aumento também da média de degradação para o terceiro andar.
