Índice de qualidade das águas e balneabilidade no Riacho da Bica, Portalegre, RN, Brasil

Water Quality Index and suitability for bathing of Bica Stream, Portalegre, RN, Brazil

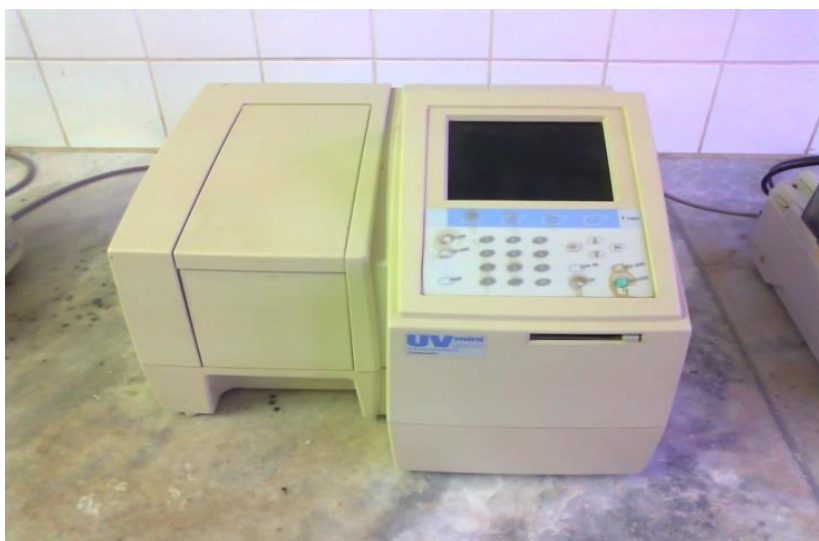
As análises de Tur. e PT foram realizadas via espectroscopia molecular, utilizando-se um Espectrofotômetro UV-Visível (Figura 2), modelo UV-mini, marca SHIMADZU. Em todos os casos as amostras foram lidas, após preparo adequado seguindo metodologia padrão, em uma curva padrão pré-montada com soluções padrões no comprimento de onda característico de maior magnitude de absorção de cada composto e o resultado sendo fornecido pelo aparelho em mg L^{-1} , após comparação do valor da leitura com sua posição na curva padrão arquivada.

Figura 2. Espectrofotômetro UV-Visível modelo UV-mini 1240 da marca SHIMADZU.

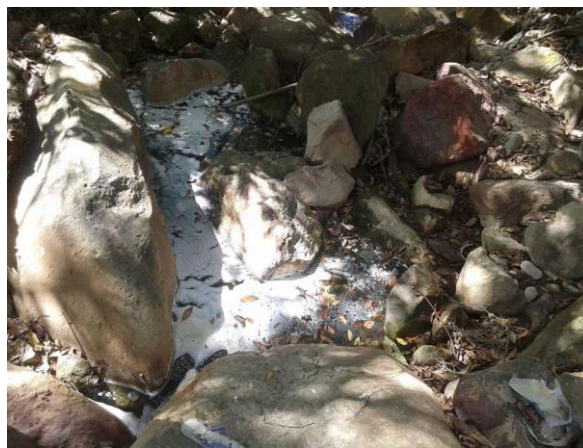
A Figura 3 apresenta o registro fotográfico feito do P2 durante o período de estiagem, demonstrando a degradação da qualidade da água através de uma espuma branca acumulada em uma porção de água entre as rochas do córrego do P2.

Figura 3. Fotografia mostrando a degradação da qualidade da água próximo ao ponto P2.

A situação reproduzida na Figura 3 é extremamente importante para entender a correlação com os valores obtidos para o resíduo total do P2 durante o período de seca. Isto porque os valores foram muito diferentes nos três pontos durante a campanha chuvosa e divergiram também dos valores do P1 no período de seca.

Sendo assim, a espuma visualizada na Figura 2 pode ser resultante dos produtos utilizados na limpeza ou até mesmo dos produtos de higiene pessoal, como sabonete e shampoo, usados pelos banhistas durante o banho na Bica.
