Desenvolvimento de ferramenta para mapeamento diagnóstico de riscos em edificação de salvaguarda e pesquisa: estudo do caso da Divisão de Coleções Especiais na Biblioteca Central da UFMG¹

Developing a risk assessment mapping tool for safeguard and research buildings: a case study of the Special Collections Division at UFMG's Central Library

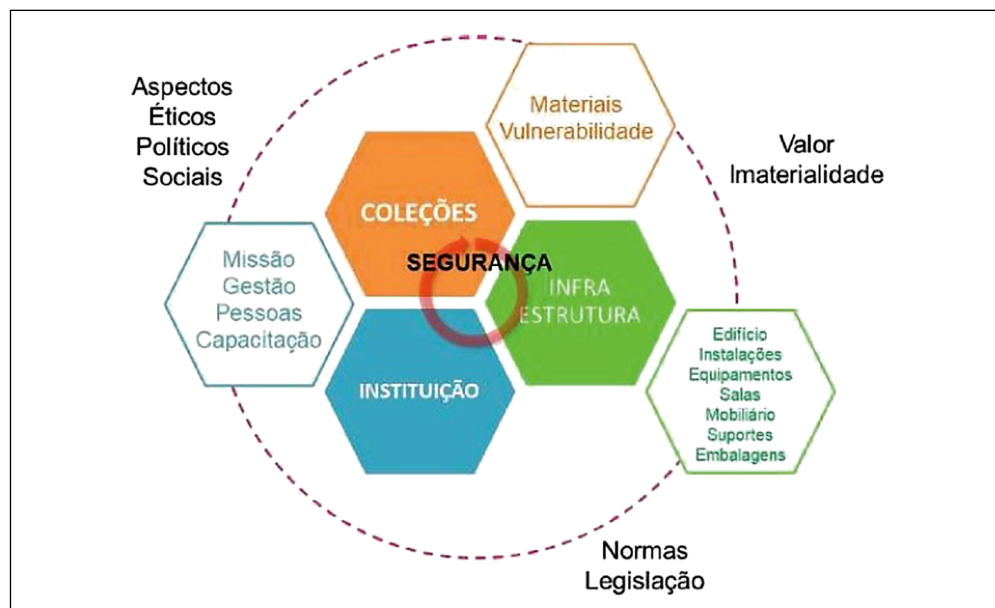
Figura 1 – Eixos estruturantes do diagnóstico de condições de conservação. Fonte: Gonçalves (2020, p. 394).

Nessa avaliação, a infraestrutura é analisada de maneira conjunta com a materialidade das coleções e com as políticas institucionais. Os quesitos de segurança que impactam nas condições de preservação do acervo funcionam, por sua vez, como eixo analítico transversal (Figura 1).¹⁷

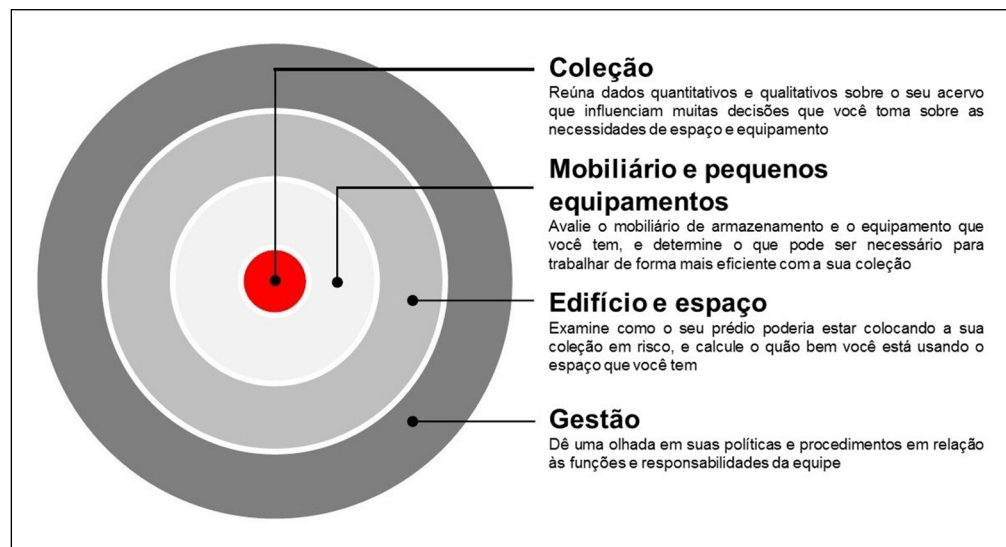
Figura 2 – Os quatro componentes da reorganização/reestruturação do armazenamento de coleções no RE-ORG Method. Fonte: ICCROM / CCI (2017b, p. vi, tradução nossa).²⁰

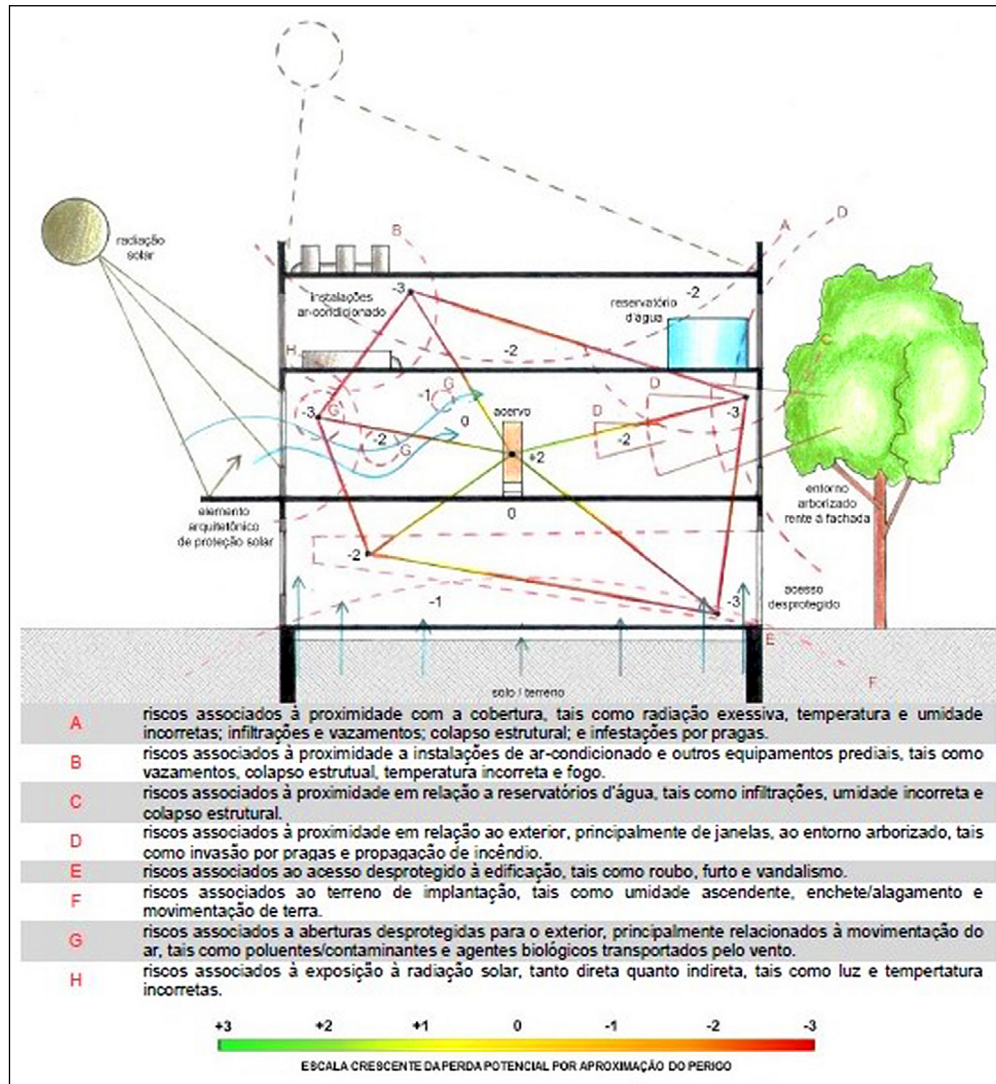
Figura 5 – Dinâmicas cruzadas entre edificação e agentes de risco às coleções. Fonte: Elaborada pelo autor (2020).

A Figura 5, por sua vez, traz um corte esquemático ilustrando a correlação entre os componentes físicos da edificação e entorno, os agentes de deterioração, e os riscos associados. Mesmo que idealmente as análises espaciais sobre a gestão de riscos às coleções sejam feitas em representações tridimensionais, às representações arquitetônicas de planta e corte também podem ser integrados os fatores envolvidos no diagnóstico de risco. Isso pode ser uma estratégia de

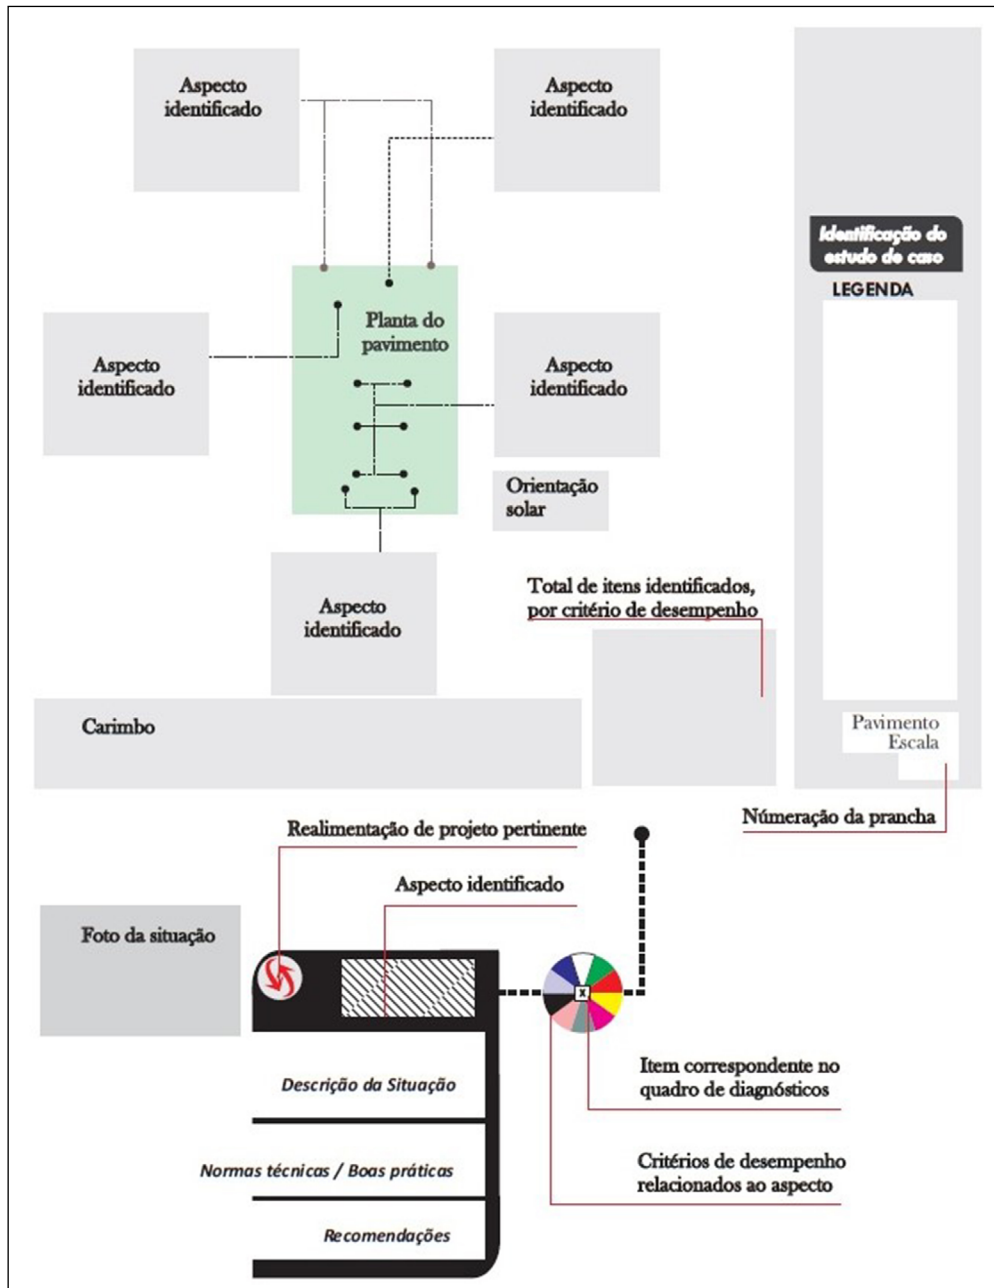
Figura 6 – Estrutura de concepção do mapa de descobertas para a Avaliação Pós-Ocupação. Fonte: França (2011, p. 112).

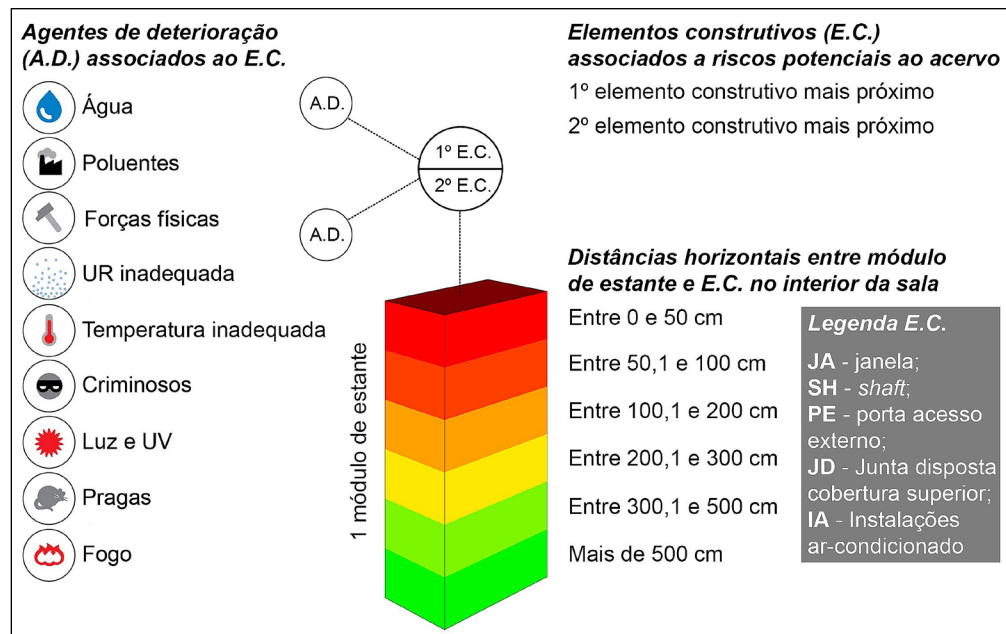
Figura 7 – Legenda genérica para o mapa de proximidade de riscos potenciais às coleções, oriundos de elementos físicos da infraestrutura. Fonte: Elaborada pelo autor (2020); ilustrações dos ícones dos agentes de deterioração retiradas de ICCROM/CCI (2017a).

A Figura 7 fornece um guia para a leitura dos mapas de proximidade. Cada barra de transição de cor representa um módulo de estante. Vale frisar que as barras são fiéis apenas à largura e à profundidade dos módulos, por razão da precisão de sua localização e escala em planta. A altura das barras, bem como

a cor, refere-se à distância, também em planta, entre o módulo e o elemento construtivo analisado. O vermelho mais alto indica maior proximidade, e o verde mais baixo, menor. Futuras pesquisas podem incorporar maior precisão dos mapas com a incorporação das distâncias verticais. Neste caso, o enfoque chegaria ao nível da posição do objeto no módulo. Bem como consideraria as diferenças entre as alturas dos módulos.

Para cada módulo, são destacados os dois elementos construtivos críticos mais próximos. Há casos em que predomina apenas a proximidade de um único elemento construtivo que pode vir a ser fonte ou vetor de perigo para o acervo. Para cada elemento apontado, caso venha a sofrer falhas, associa-se os agentes de deterioração que podem ser acionados a partir delas.

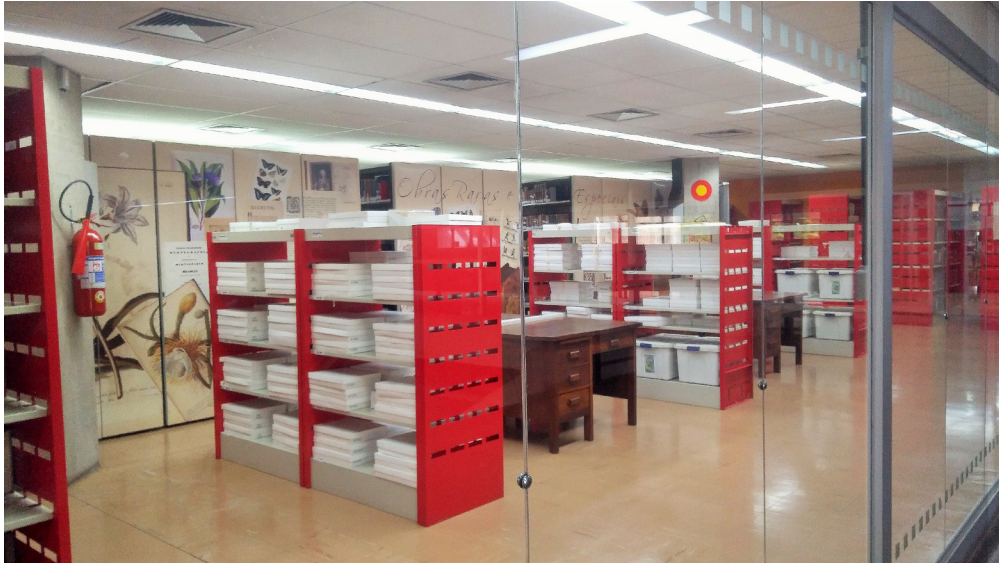
Figura 10 – Vista da sala Reserva Técnica, da Divisão de Coleções Especiais. Fonte: Coleção do autor.

A Reserva Técnica conserva as obras mais raras e antigas da instituição estudada, sendo a única sala com controle microclimático. Apesar de ser isolada do ambiente externo do edifício, o que condicionaria uma maior proteção ao acervo, ela está vulnerável aos riscos decorrentes do próprio equipamento de ar-condicionado que a climatiza, tais como os provocados por infiltrações e fogo, a partir de um eventual curto-circuito, por exemplo.

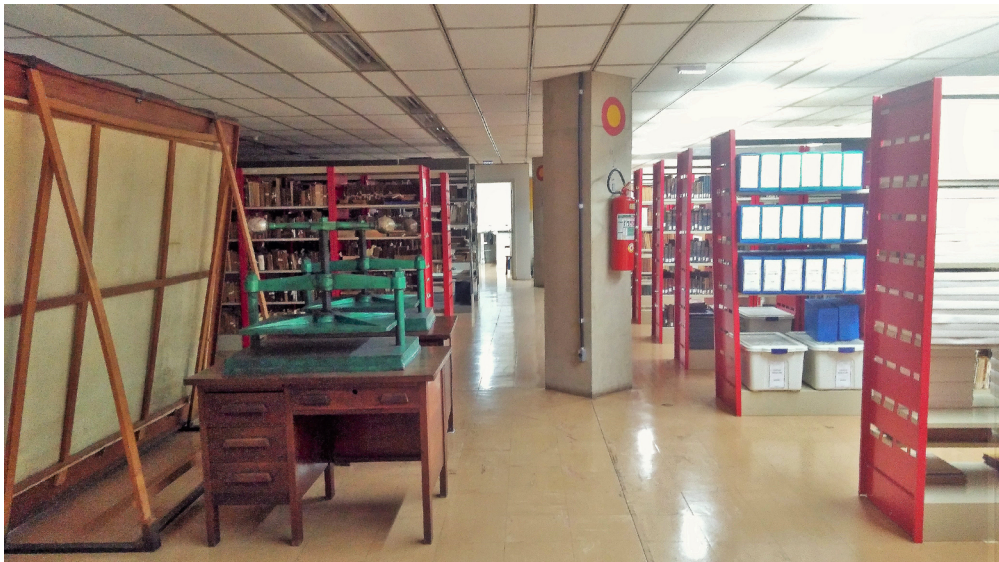
Figura 11 – Vista da sala Coleções Especiais, da Divisão de Coleções Especiais. Fonte: Coleção do autor.

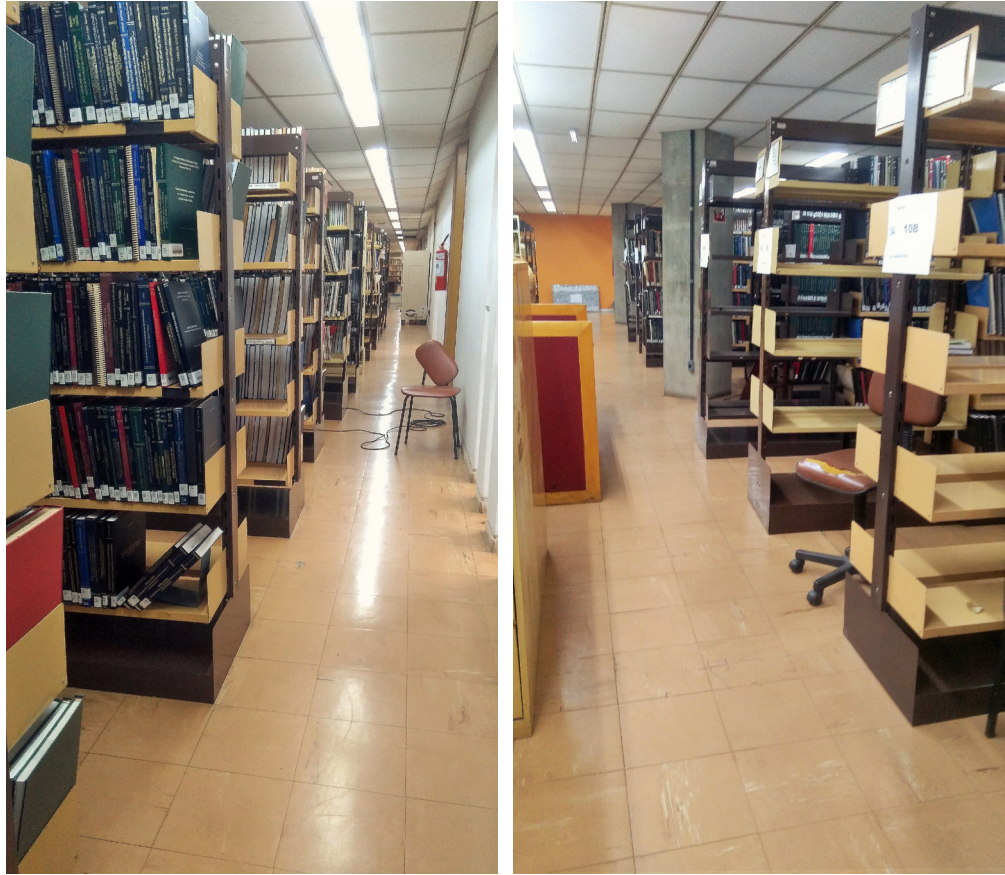
Figuras 12 e 13 – Vistas da sala Memória Intelectual da UFMG, da Divisão de Coleções Especiais. Fonte: Coleção do autor.

Tanto a sala Memória Intelectual da UFMG, quanto a Museu Jurídico Assis Chateaubriand demonstram um cenário similar à sala anterior, entretanto, manifestam menos perigo relacionado a infiltrações.

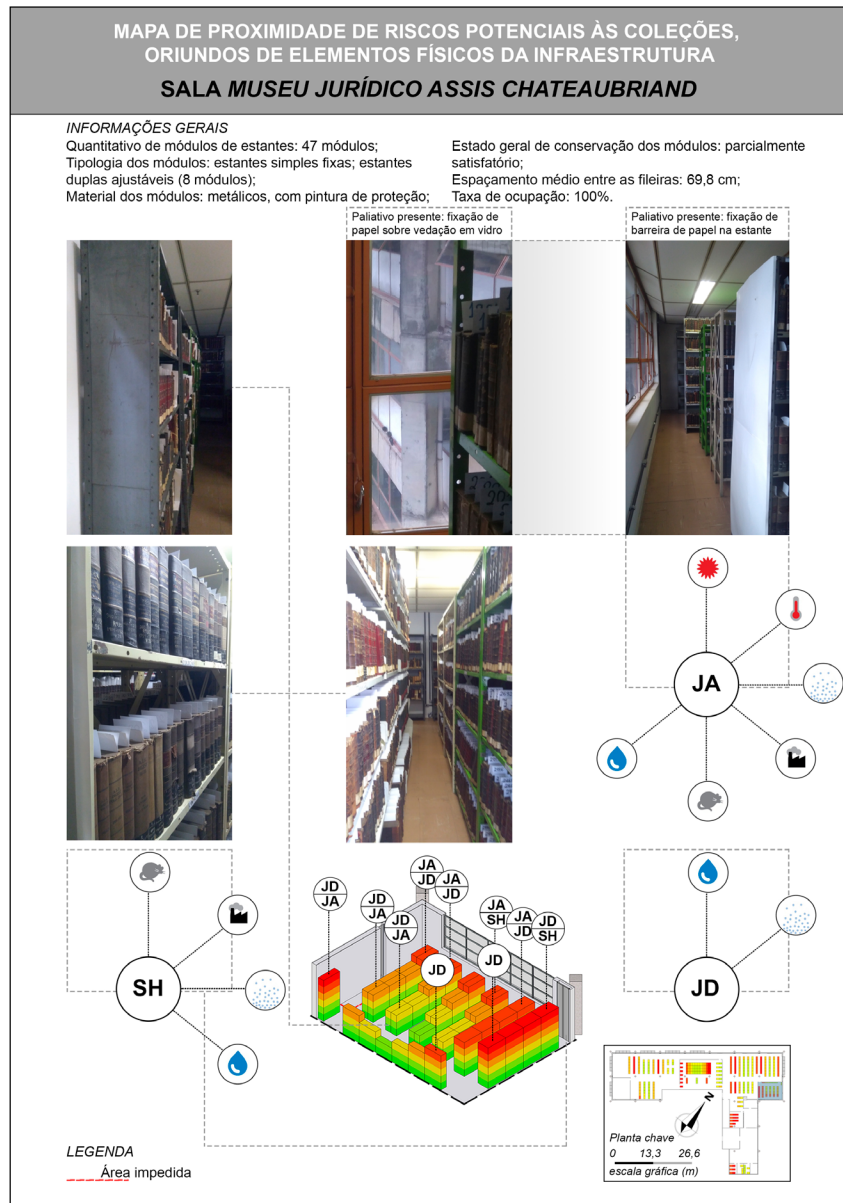
Figura 19 – Mapa da sala Museu Jurídico Assis Chateaubriand. Legenda: JA (janela); SH (shaft); JD. (junta disposta na cobertura superior). Fonte: Elaborada pelo autor (2020); ilustrações dos ícones dos agentes de deterioração retiradas de ICCROM / CCI (2017a).

Ainda sobre a sala Museu Jurídico Assis Chateaubriand, chama a atenção o estado de conservação de algumas estantes e a proximidade entre os módulos do mobiliário.
