# Ornamentos de platibanda em edificações de Belém entre os séculos XIX e XX: inventário e conservação

Platiband ornaments of cultural buildings in Belém, between the nineteenth and twentieth centuries

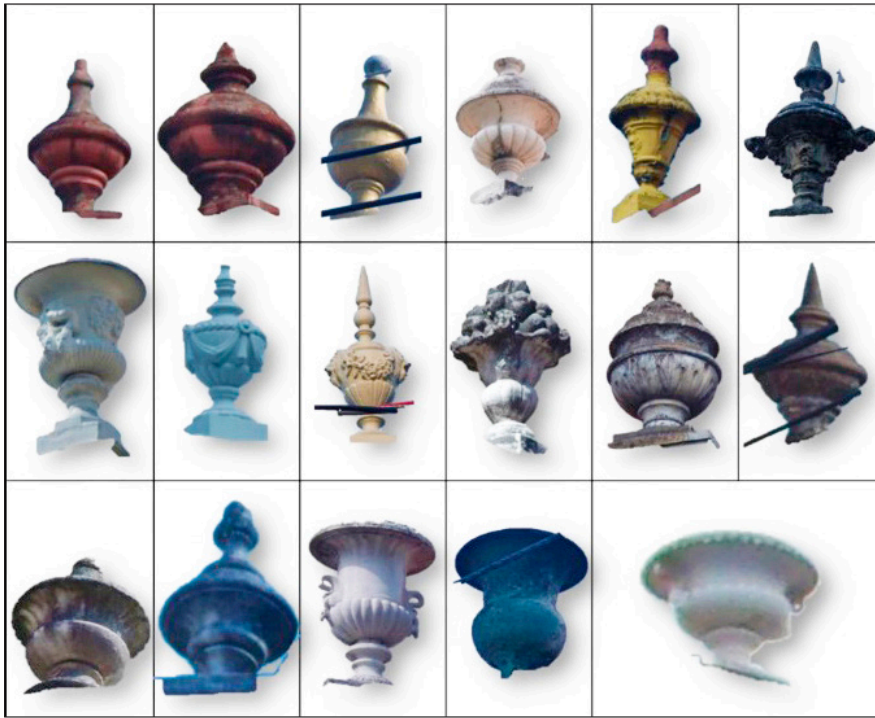
Figura 19 – Variedade de ornamentos da tipologia “vaso” do Centro Histórico da cidade de Belém do Pará e seu entorno.

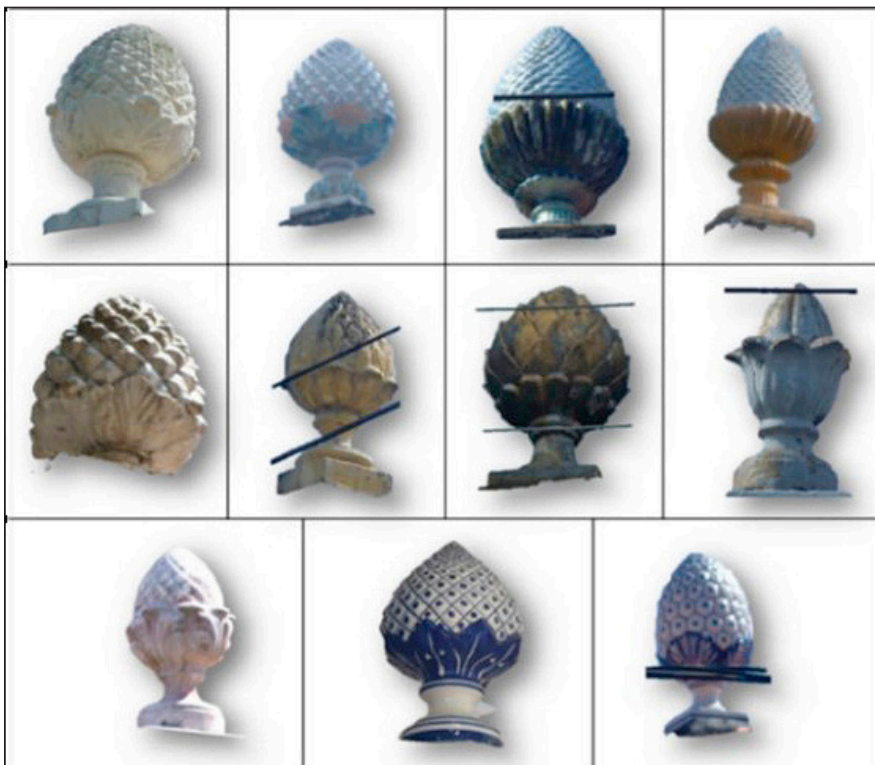
Figura 20 – Variedade de padrões de pinhas do Centro Histórico da cidade de Belém do Pará e seu entorno.

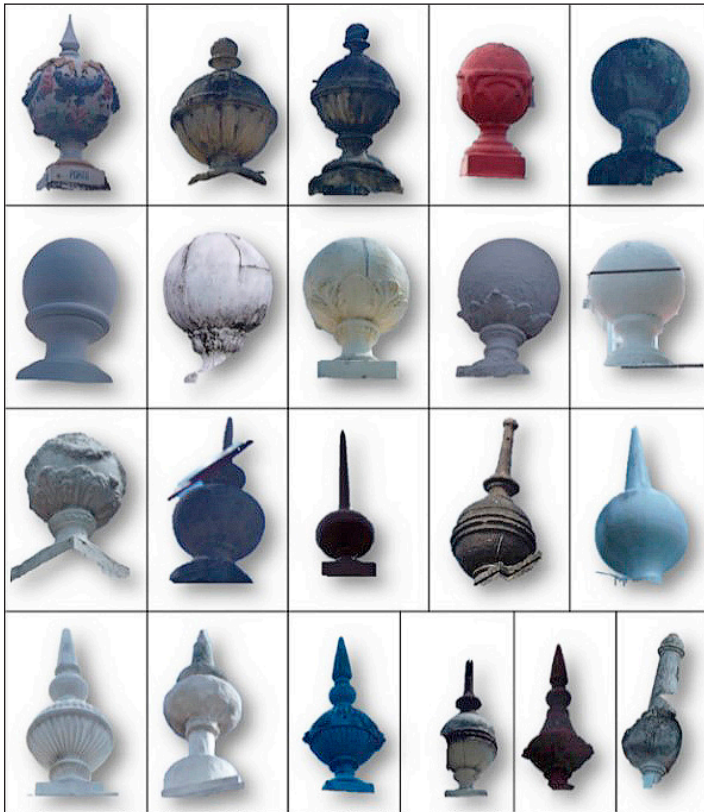
Um exemplar apresenta pintura policromática, enquanto os demais estão com camada de pintura aplicada sobre o vidrado ou correspondem a ornamentos argamassados pintados (Figura 24).

Figura 24: Variedade do padrão globo do Centro Histórico de Belém do Pará e seu entorno.

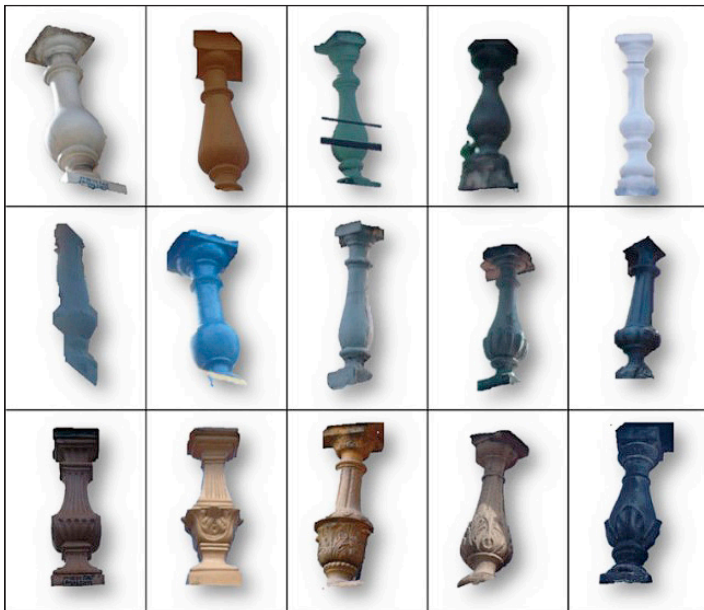
Os motivos decorativos são geralmente constituídos de lóbulos e elementos fitomórficos, porém, podem ser também lisos ou canelados. A maioria dos balaústres possui escapo, que corresponde a filetes na parte superior separando o capitel e a base, e também tem escócias, que são dois filetes ou toros usados na base (Figura 25).

Figura 25: Variedade do padrão de balaústre do Centro Histórico de Belém do Pará e seu entorno.

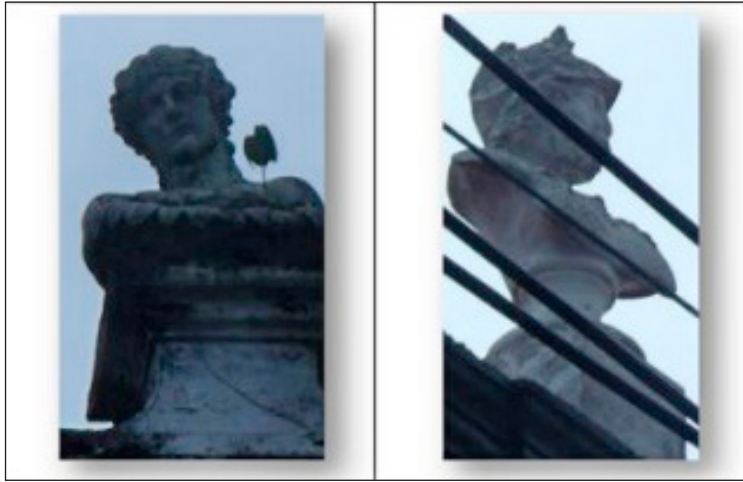
Na área em que o inventário foi realizado, foram encontrados apenas dois padrões de bustos (Figura 29). Eles confirmam os moldes dos modelos neoclássicos seguidos, por possuírem feições joviais e características de modelos do império romano, a exemplo dos cabelos encaracolados e do capacete militar com folhagem de acanto.

Figura 29 – Variedade de padrão de busto no Centro Histórico de Belém do Pará e seu entorno.

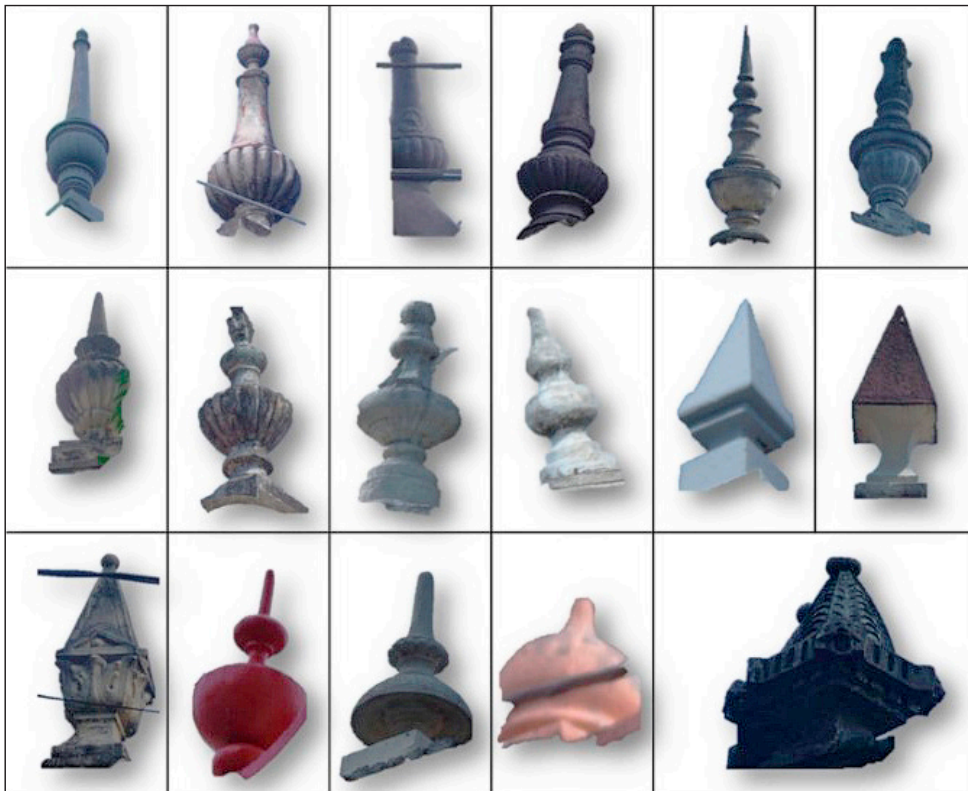
Figura 30 – Variedade de padrões de pináculos do Centro Histórico de Belém do Pará e seu entorno.

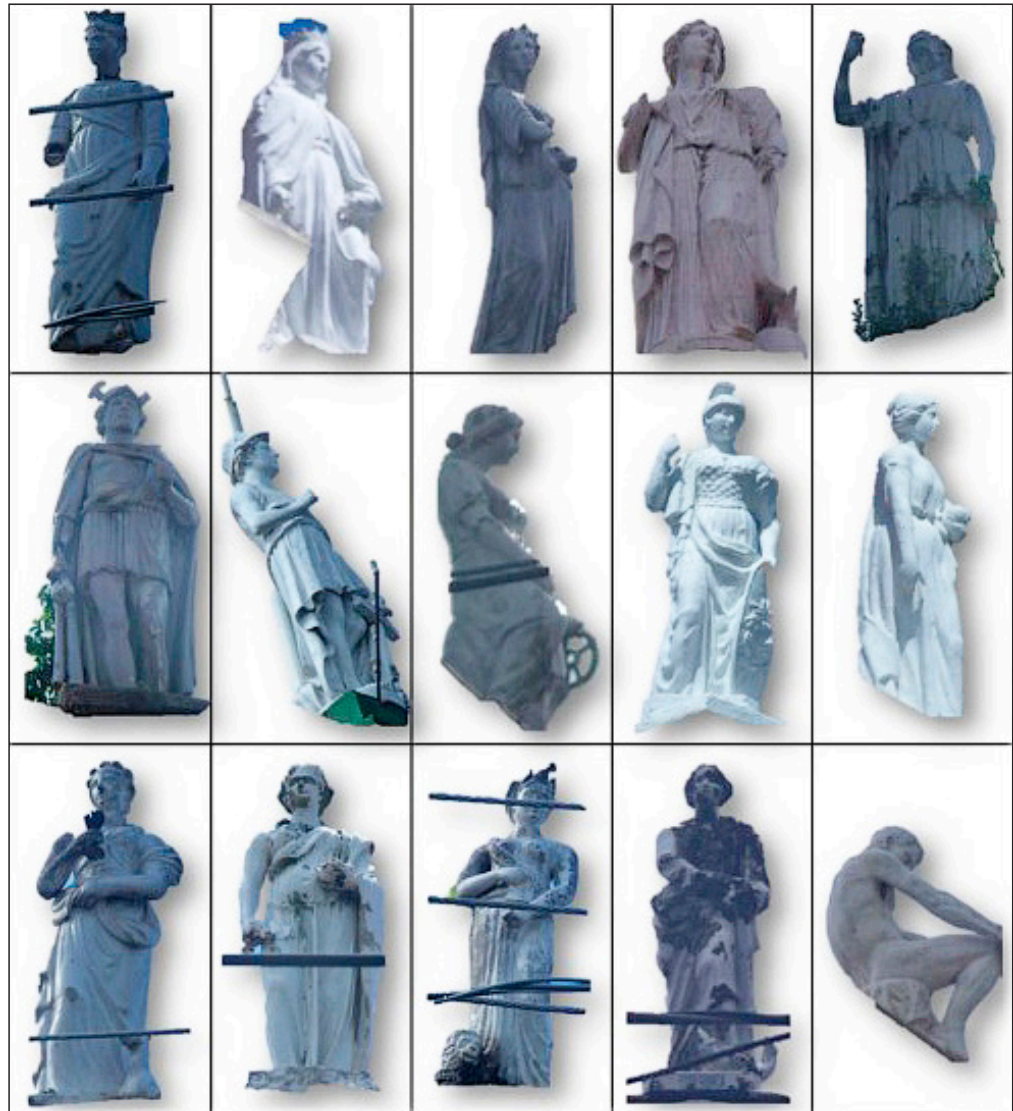
está despida, com proporções perfeitas segundo modelos clássicos, com grande atenção à musculatura humana. No caso das esculturas femininas, a vestimenta se assemelha à utilizada para a caracterização de divindades (Figura 31).

Figura 31 – Variedade de padrões de estátuas do Centro Histórico de Belém do Pará e seu entorno.

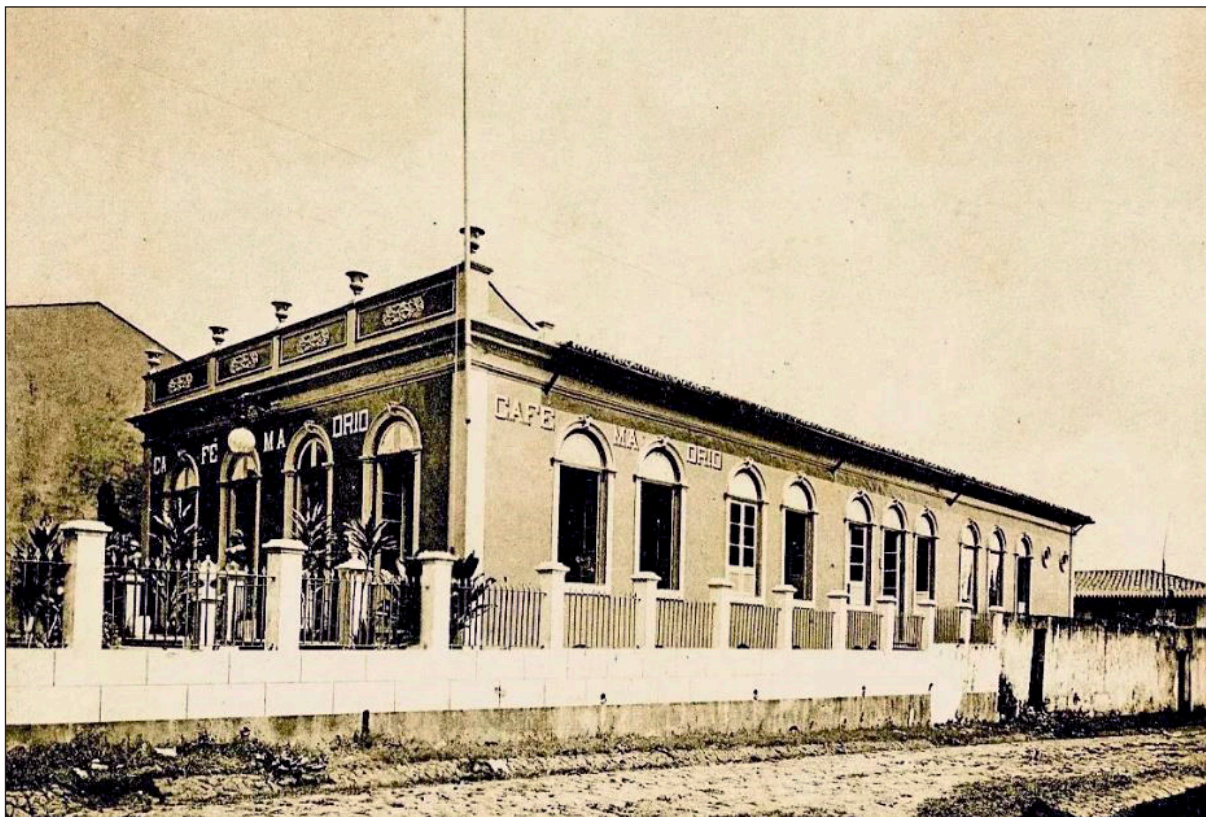
Figura 35 (acima) – Café Madrid, em frente à Praça da República. Exemplo de edificação em que o uso de platibanda estava apenas na fachada, mantendo o emprego de beirais nas suas laterais. Fonte: Arthur Caccavoni (1899).

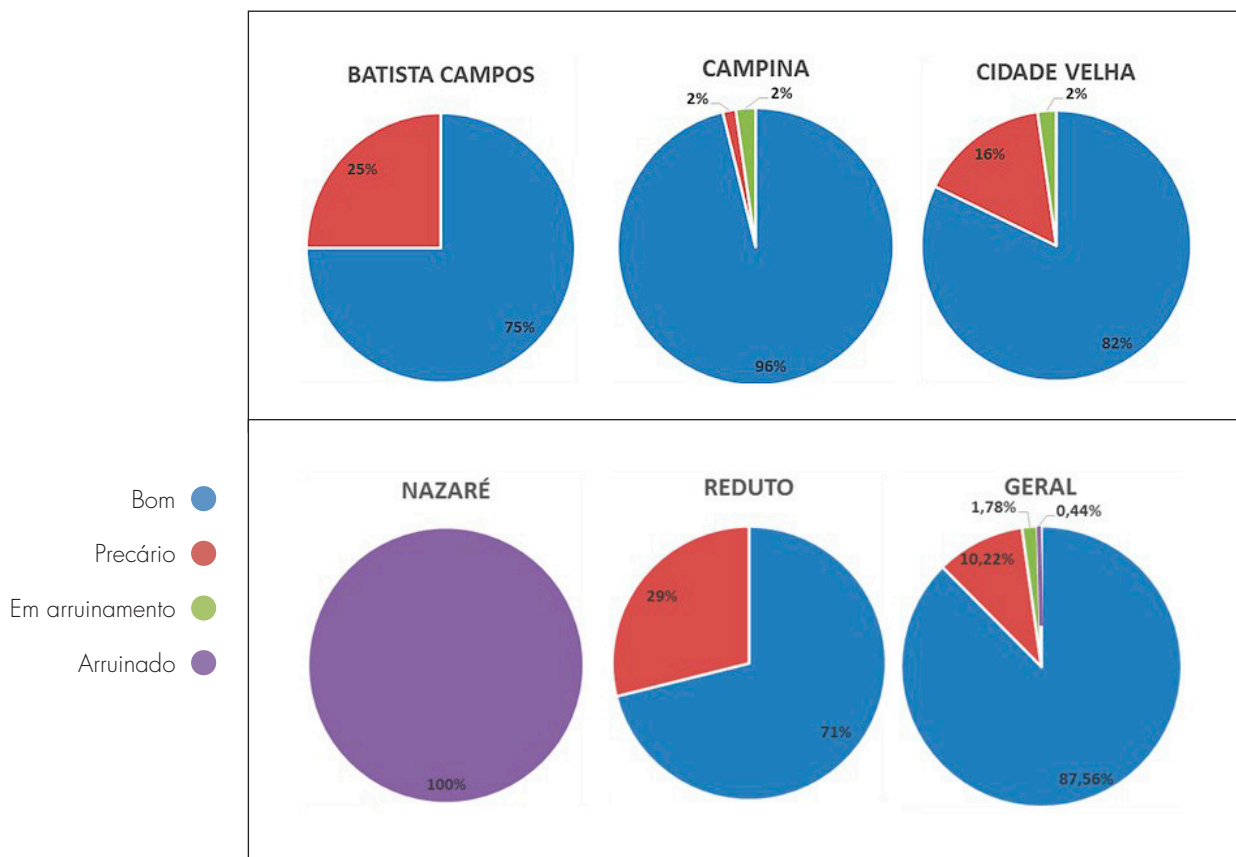
O estado de conservação do imóvel que contém a ornamentação de platibanda é um fator influenciador, por apresentar maior risco direto na peça devido à quantidade de intempéries que o ambiente apresenta, mas não está diretamente ligado à conservação dos ornamentos, como é possível notar na relação dos dados do estado de conservação das peças com o dos imóveis. Das edificações neoclássicas e ecléticas analisadas, 87,56% encontram-se em bom estado de conservação, 10,22% estão em estado precário e 1,78% está em arruinamento, com 0,44% já em estado arruinado (Figura 51).

Figura 51 – Gráficos referentes ao estado de conservação do imóvel com ornamentos em platibanda existentes nos bairros do Centro Histórico e seu entorno.

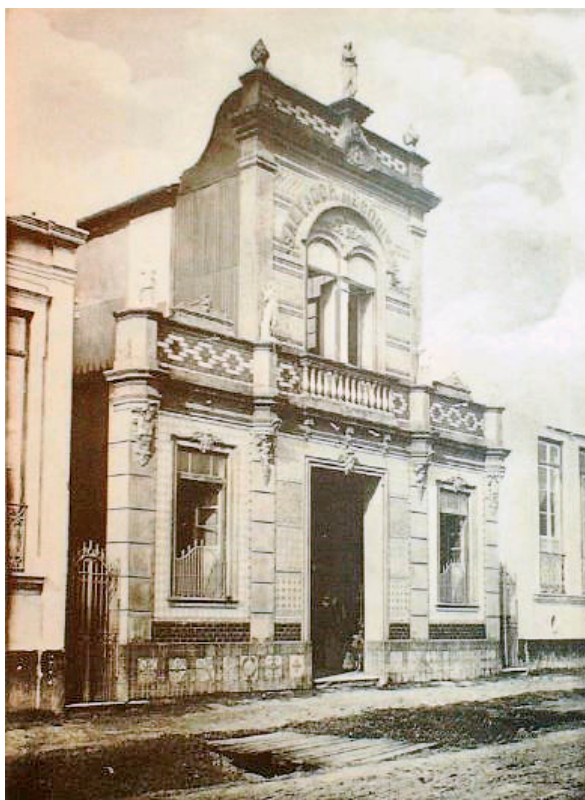
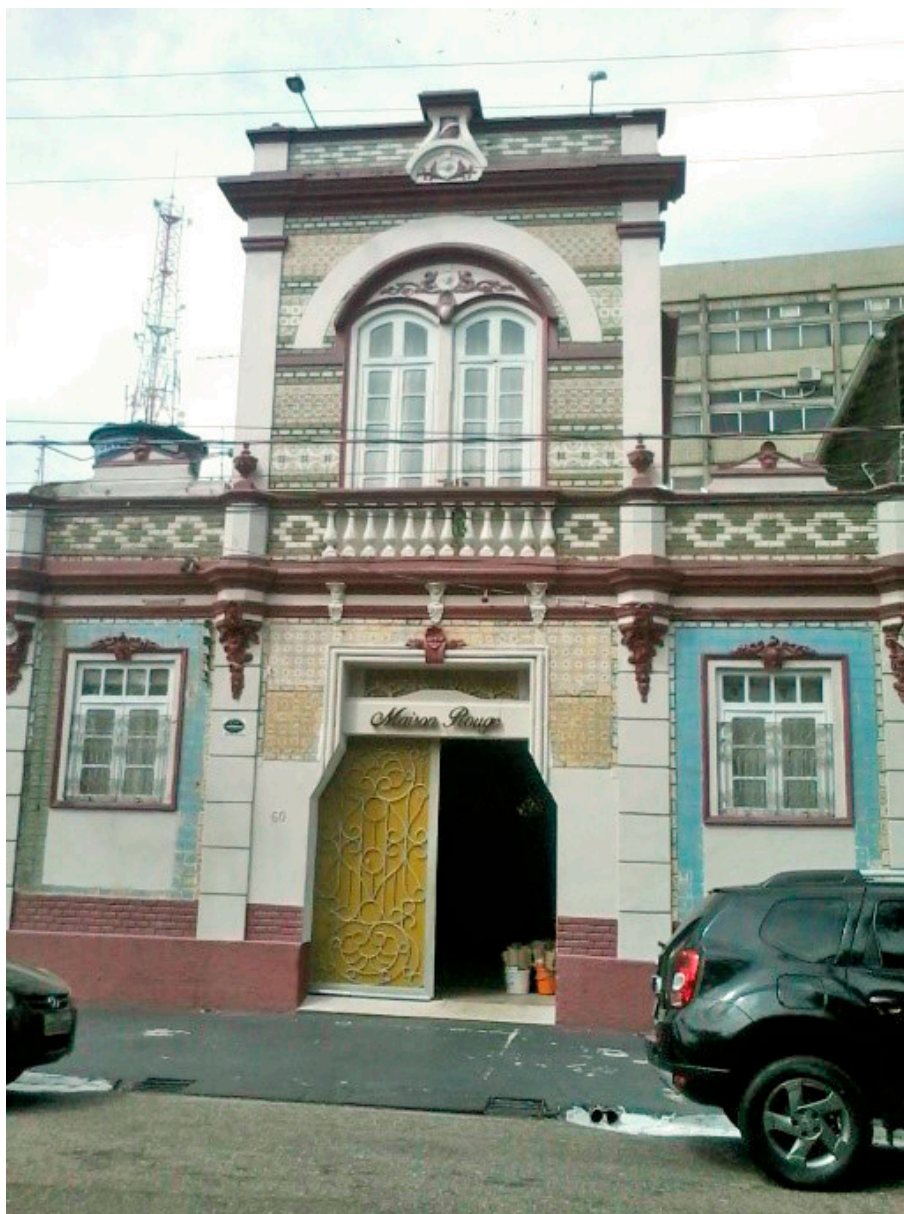
A arquitetura neoclássica e eclética caracteriza-se por revivalismos e, no caso dos ornamentos em questão neste artigo, resgata e reelabora modelos clássicos da antiguidade romana. As simbologias dos ornamentos nas edificações representavam erudição e reforçavam as virtudes defendidas no período. É de grande relevância cultural que esses ornamentos sejam conservados nas platibandas, visto que esse modelo de decoração de fachadas marca um período de riqueza e sofisticação que caracteriza a época áurea da borracha. Os exemplares existentes sofrem o processo acelerado de subtração de ornamentos de platibanda das edificações em vários casos na cidade, e isso continua ocorrendo de forma crescente (Figuras 52 e 53).

Figuras 52 e 53 – Exemplar da fachada descaracterizada de um antigo estabelecimento de vendas de materiais de construção, “Salvador, Mesquita & C<sup>o</sup> Constructores”, localizado na Travessa São Francisco, n<sup>o</sup> 10, em Belém do Pará. Na primeira imagem, vê-se o imóvel no ano de 1910 e a segunda fotografia data de 2016, em que se nota a descaracterização do imóvel. Referente aos ornamentos, observa-se o desaparecimento da estátua, que adornava o centro da platibanda, das duas pinhas que ornavam as pontas e de quatro estátuas, que se situavam na altura do balcão, na direção da marcação de quatro colunas. Fonte: Indicador Ilustrado do Estado do Pará - Parte II (1910). Na página ao lado, fotografia de Tainá Arruda, 2015.
