Avaliação dos efeitos de três métodos de remoção da resina remanescente do braquete na superfície do esmalte

Karine Macieski*, Roberto Rocha**, Arno Locks***, Gerson Ulema Ribeiro****

Como citar este artigo: Macieski K, Rocha R, Locks A, Ribeiro GU. Avaliação dos efeitos de três métodos de remoção da resina remanescente do braquete na superfície do esmalte. *Dental Press J Orthod*. 2011 Sept-Oct;16(5):146-54.

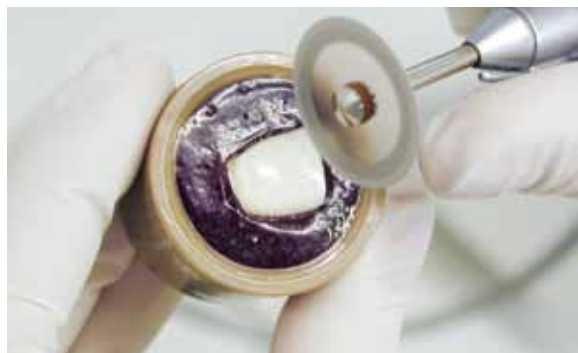
FIGURA 1 - Confecção do guia para colagem do braquete.

Foi confeccionada, com disco diamantado dupla-face (KG-Sorensen), uma marcação com dois segmentos de reta perpendiculares entre si (Fig. 1) para guiar a colagem do braquete (Fig. 2) e permitir posterior análise no MEV, sempre na mesma região do esmalte.

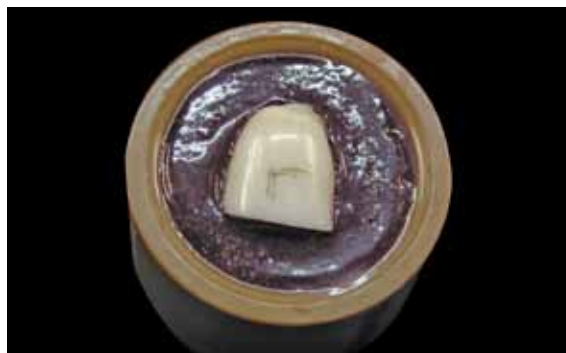
FIGURA 2 - Marcação do guia para colagem do braquete.

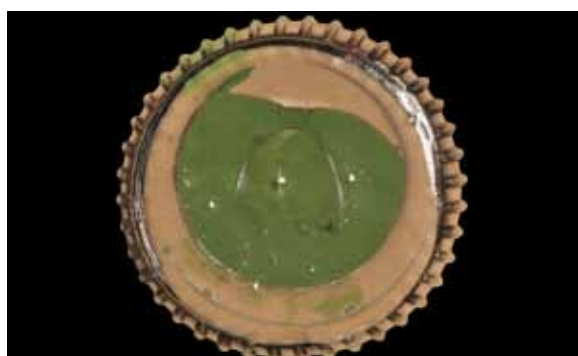
FIGURA 3 - Moldagem com silicone de adição e preenchimento com Resina Epóxi.

Os corpos de prova receberam profilaxia com taça de borracha (Microdont) e pedra-pomes (SS White - Extra-fina). Foram moldados com silicone de adição (Express, 3M ESPE) e preenchidos com resina epóxi (Fig. 3), replicando a superfície do esmalte prévia à colagem do braquete (Fig. 4), ou seja, sem alterações, assim formando o Grupo Controle. Após a utilização de cada instrumento para remoção da resina remanescente e polimento, o corpo de prova foi novamente moldado e duplicado com resina epóxi, para análise dos efeitos de cada procedimento na superfície dentária, comparativamente ao Grupo Controle.

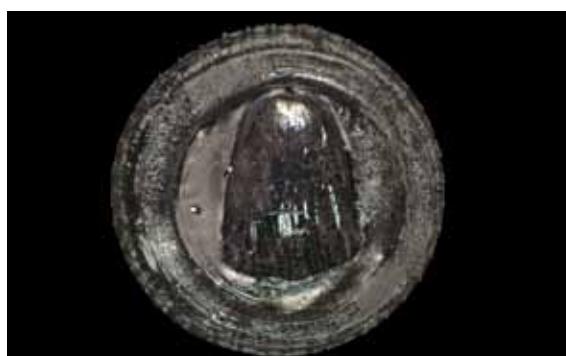
FIGURA 4 - Réplica dentária em resina epóxi antes da colagem do braquete - Grupo Controle.

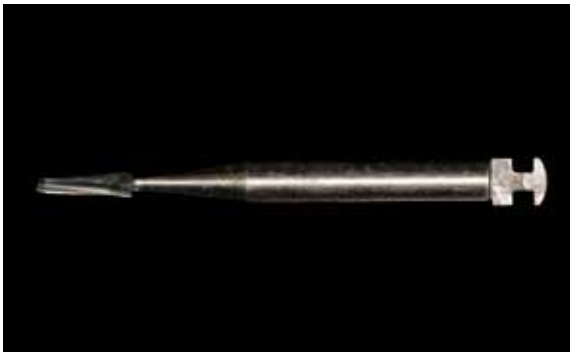
FIGURA 7 - Broca Carbide multilaminada 100-122 TP Orthodontics.

» Grupo B: broca Carbide multilaminada 100-122 (TP Orthodontics) em baixa rotação (Fig. 7), com movimentos em sentido único; polimento com sequência de pontas de borracha 557626 Astropol (Ivoclar-Vivadent), em baixa rotação, por 20 segundos cada (Fig. 8); e polimento final, com pasta de polimento para esmalte Enamelize (Cosmedent), aplicada com disco de feltro, também por 20 segundos.

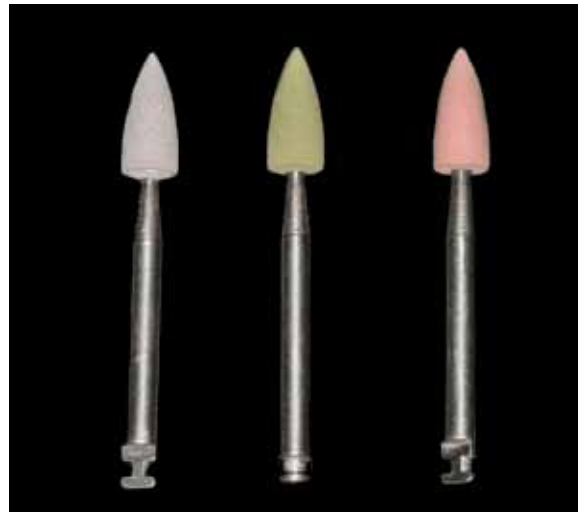
FIGURA 8 - Sequência de pontas de borracha 557626 Astropol (Ivoclar-Vivadent).

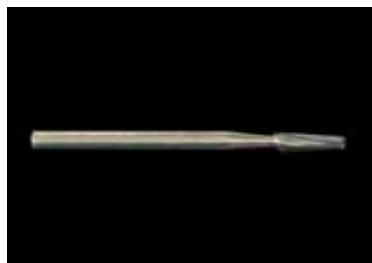
FIGURA 9 - Broca Carbide multilaminada 100-121 TP Orthodontics.

» Grupo C: broca Carbide multilaminada 100-121 TP Orthodontics em alta rotação (Fig. 9), com movimentos em sentido único; polimento com pontas de borracha 557626 Astropol (Ivoclar-Vivadent) em baixa rotação, por 20 segundos cada ponta; e polimento final com pasta de polimento para esmalte Enamelize (Cosmedent), aplicada com disco de feltro pelo mesmo tempo.

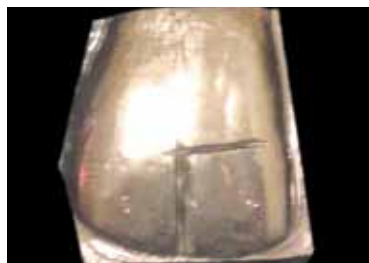
FIGURA 10 - Réplica dentária em resina epóxi recoberta com ouro e paládio.

As réplicas em resina epóxica foram recobertas com ouro e paládio em espessura de 3µm (Fig. 10), analisadas no Microscópio Eletrônico de Varredura (Philips XL 30) (Fig. 11) em aumento de 40X e voltagem de aceleração de 20kv. As fotomicrografias foram analisadas, por um mesmo observador, através da comparação visual das características do esmalte do Grupo

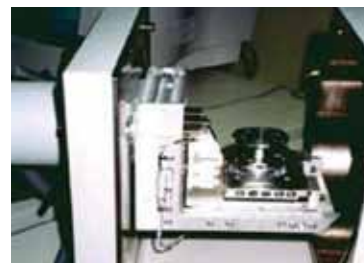
FIGURA 11 - Microscópio Eletrônico de Varredura.
