Artigo Técnico

Avaliação de bacias de retenção de águas pluviais implantadas no município de São Carlos (SP), Brasil

Assessment of rainwater detention basins located in the municipality of São Carlos (SP), Brazil

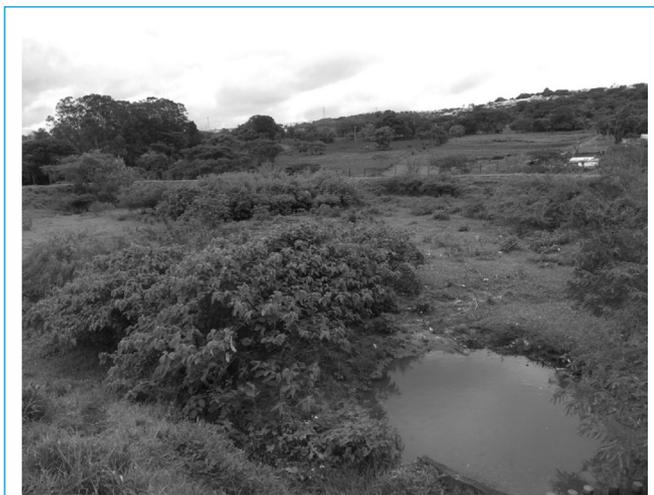
Identificou-se, conforme o Quadro 3, que menos da metade das BD no município está sob gestão pública. Essas BD, por sua vez, caracterizaram-se por possuir o estado de conservação mais inadequado (Figura 3), caracterizado principalmente por vegetação excessiva, mas também podendo apresentar processos erosivos, acumulação de sedimentos e resíduos sólidos. Nas visitas *in loco* se observou que existe maior atenção e frequência na manutenção das BD sob gestão privada (condomínios) (Figura 4).

Figura 3 - Bacias de retenção com estado de conservação inadequado.

da água por meio da retenção dos sedimentos. Entretanto, um excesso na altura e na quantidade total de vegetação foi observado em muitas unidades, o que pode afetar o seu funcionamento por obstrução das estruturas hidráulicas e diminuição do volume útil, mas também por representar um fator de repulsa por parte da comunidade.

Outro fator comum, evidenciado nas visitas *in loco*, foi a acumulação de sedimentos, principalmente no trajeto da água entre a estrutura de entrada até a de saída. Também em menor quantidade foram evidenciados resíduos sólidos, os quais geram aspecto visual desagradável e, em algumas ocasiões, podem exalar mau cheiro.

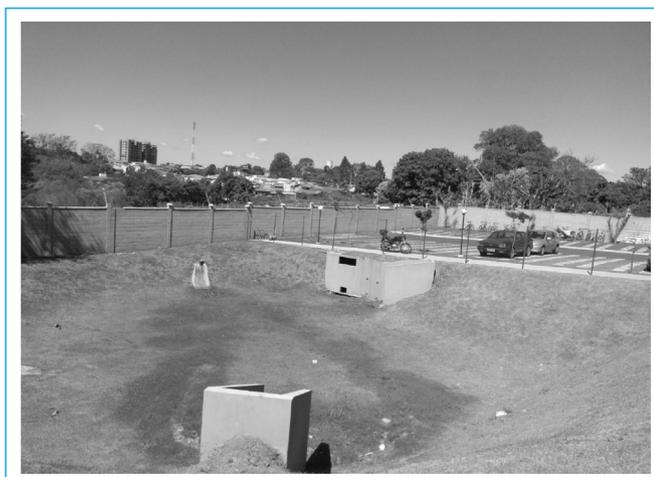
Figura 4 - Bacias de retenção com estado de conservação adequado com estado de conservação adequado.
