Mal Funcionamiento del Sistema de Circulación Extracorpórea: Relato de Caso

Resumen: Almeida CED, Carraretto AR, Curi EF, Marques LMSA, Abatti REM – Mal Funcionamiento del Sistema de Circulación Extracorpórea: Relato de Caso

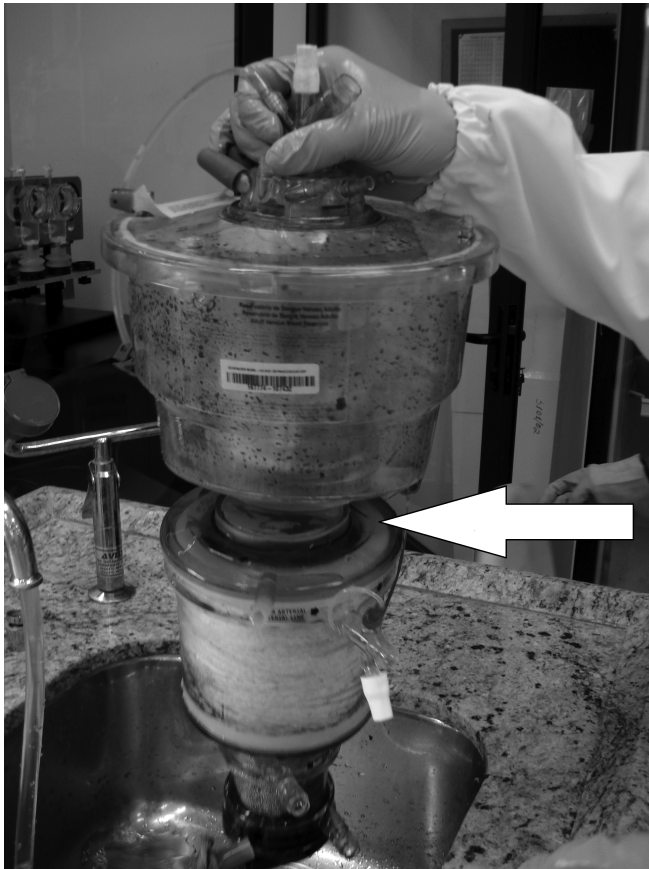
Foto 1 – Oxigenador y Reservorio Venoso.
La flecha indica la región de la fisura.

El sistema desechable de circulación extracorpórea fue llevado al análisis técnico y el equipo fue sometido a inspección. No se detectó ningún problema con el aparato de CEC, sin embargo, el oxigenador de la membrana tenía una gran fisura en su tapa, lo que impedía su correcto funcionamiento.

La Foto 1 reproduce el oxigenador y el reservorio venoso montado. La flecha indica la rajadura, reproducida en detalles en la Foto 2. Queda la prueba de la dificultad de visibilidad de la fisura en la tapa del oxigenador con el conjunto acoplado. En el test de laboratorio, al iniciar el flujo de oxígeno a través del oxigenador, el movimiento del papel picado y colocado sobre el área comprometida, evidencia el escape (Foto 3).

En el relato descrito, la fisura en la tapa del equipo impedía la correcta oxigenación sanguínea. A pesar del previo chequeo a que fue sometido el equipo, la fisura no se descubrió en la inspección inicial. La coloración azul de la tapa y la región de la ruptura pueden haber colaborado para esa dificultad.

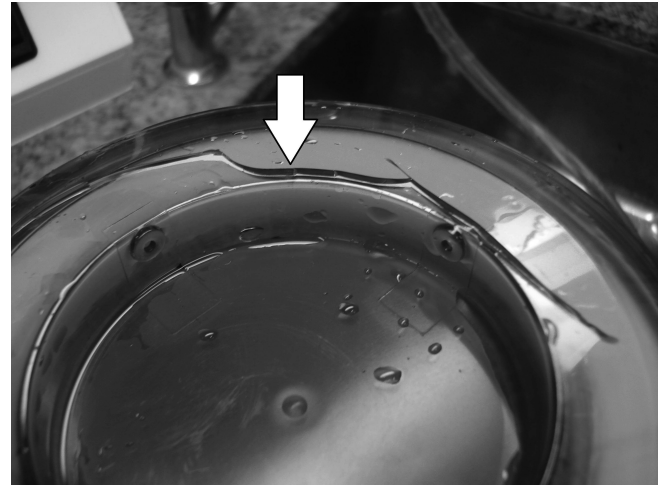
Foto 2 –Detalle de la Fisura.

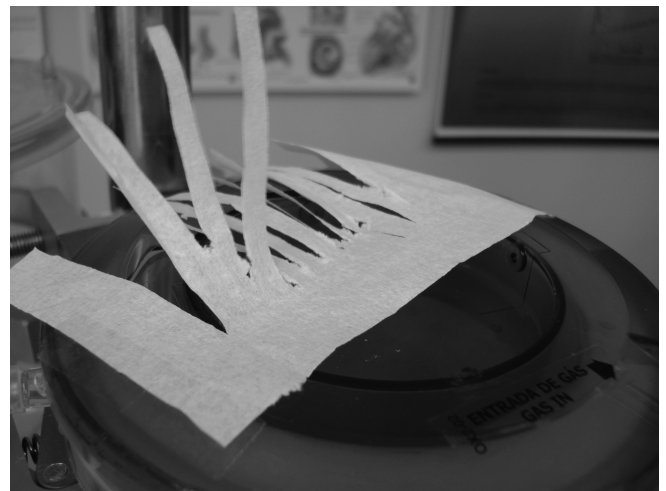
Foto 3 –Movimiento del papel mostrando el escape del oxigenador.

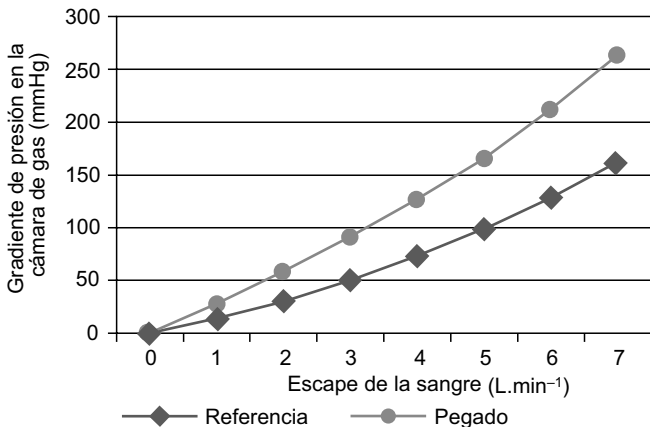
(tapa reparada con pegamento). El flujo de sangre establecido para el test fue de 1 a 7 L.min⁻¹. Fueron evaluados el gradiente de presión en la cámara de la sangre y de gas, y la transferencia de gas carbónico y de oxígeno, cuyos resultados están representados en los Gráficos I, II, III y IV, respectivamente.

Gráfico I – Gradiente de presión en la cámara de gas.

La falta de un gradiente de presión en la cámara de gas (Gráfico II; $p < 0,05$), incluso con diferentes flujos de sangre, debido a la gran rajadura en la tapa del oxigenador, contribuyó, de forma decisiva, para la baja tasa de transferencia de oxígeno (Gráfico IV; $p < 0,05$) y gas carbónico (Gráfico III; $p < 0,05$). Después de la reparación de la tapa del oxigenador con pegamento, el gradiente de presión de la cámara de gas ($p > 0,05$) y por consiguiente, la tasa de transferencia de O_2 ($p > 0,05$) se acercaron a los valores de referencia para flujos sanguíneos por debajo de $4 \text{ L}\cdot\text{min}^{-1}$. Por encima de ese flujo, se observó una caída en el desempeño ($p < 0,05$ para la transferencia de O_2), lo que se justifica por el hecho de que la pieza haya sido utilizada anteriormente, presentando puntos de coagulación que no pudieron ser desobstruidos para la realización del test, con el consecuente aumento del gradiente de presión en la cámara de sangre (Gráfico I; $p < 0,05$). La tasa de transferencia de CO_2 con la tapa ya pegada, rebasó los valores de referencia (Gráfico III; $p < 0,05$).

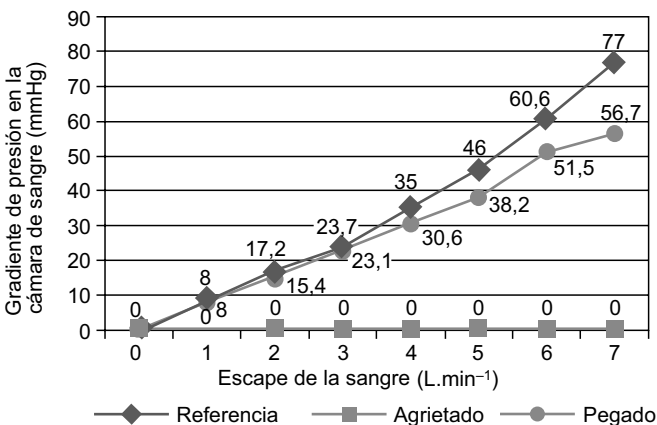
Gráfico II – Gradiente de presión en la cámara de sangre

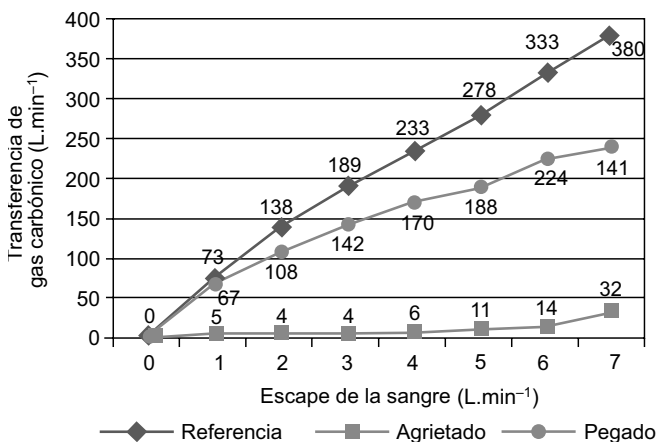
Gráfico III – Transferencia de gas carbónico

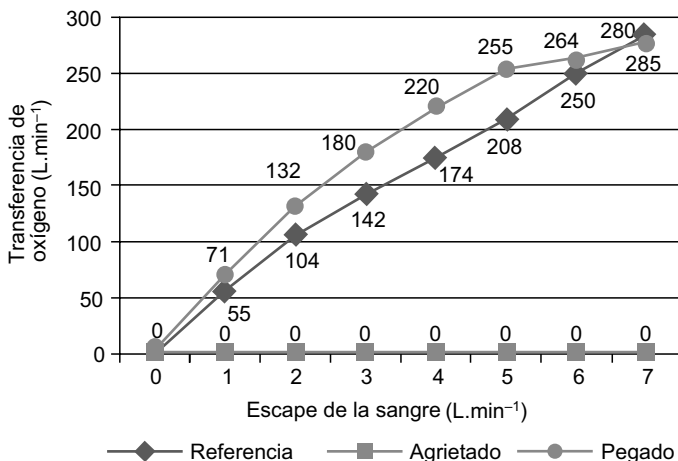
Gráfico IV – Transferencia de oxígeno
