Mau Funcionamento do Sistema de Circulação Extracorpórea: Relato de Caso

Resumo: Almeida CED, Carraretto AR, Curi EF, Marques LMSA, Abatti REM – Mau Funcionamento do Sistema de Circulação Extracorpórea: Relato de Caso.

Unitermos: COMPLICAÇÕES, Intraoperatórias; EQUIPAMENTOS, Oxigenador.

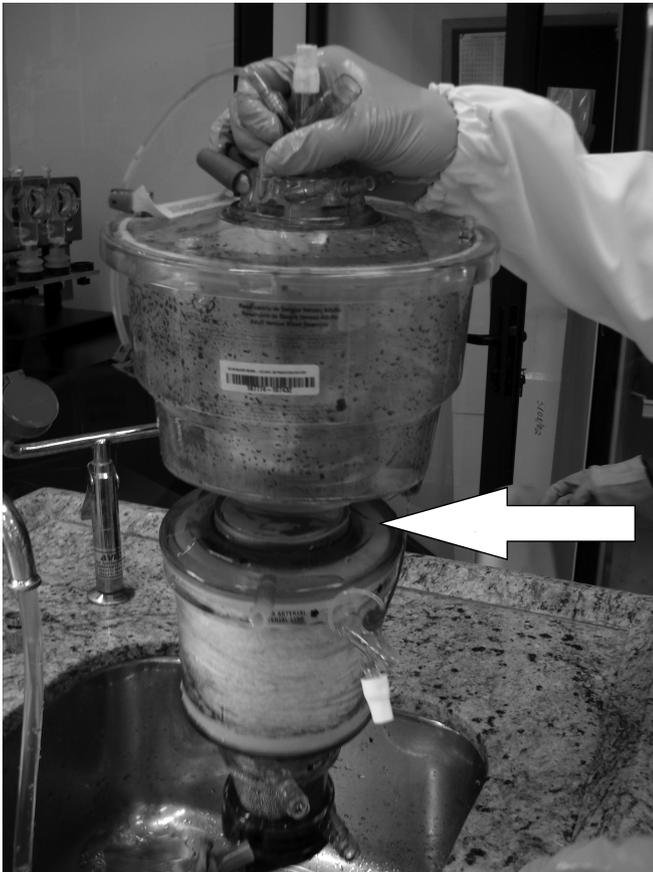
O sistema descartável de circulação extracorpórea foi encaminhado para análise técnica e o equipamento submetido à inspeção. Não se detectou problema com o aparelho de CEC, porém o oxigenador de membrana apresentava uma grande fissura em sua tampa, o que impedia seu correto funcionamento.

A Figura 1 reproduz o oxigenador e o reservatório venoso montado. A seta indica a rachadura, reproduzida em detalhes na Figura 2. Evidencia-se a dificuldade de visualização da fissura na tampa do oxigenador com o conjunto acoplado. No teste laboratorial, ao iniciar o fluxo de oxigênio através do oxigenador, a movimentação do papel picotado colocado sobre a área comprometida evidencia o vazamento (Figura 3).

Figura 1 – Oxigenador e Reservatório Venoso. A Seta Indica o Local da Fissura.

No relato descrito, a fissura na tampa do equipamento impedia a correta oxigenação sanguínea. Apesar da checagem prévia do equipamento, a fissura não foi observada na inspeção inicial. A coloração azul da tampa e o local da quebra podem ter contribuído para essa dificuldade.

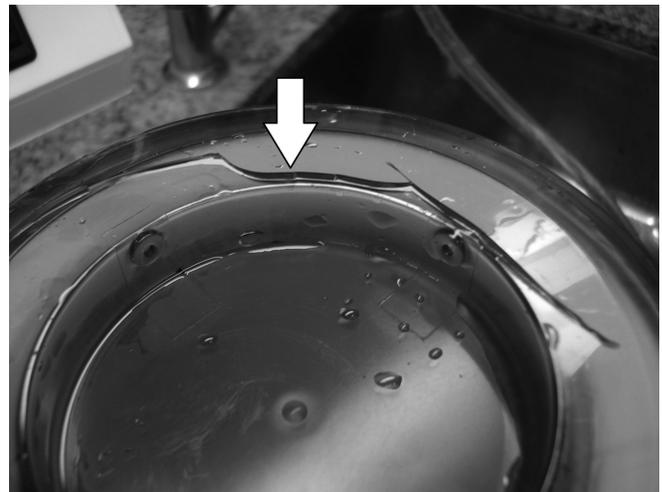
Figura 2 – Detalhe da Fissura.

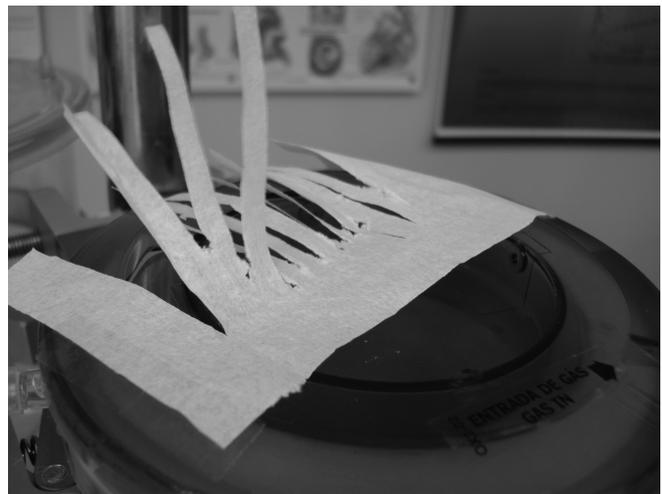
Figura 3 – Imagem para Movimentação do Papel Evidenciando o Vazamento do Oxigenador.

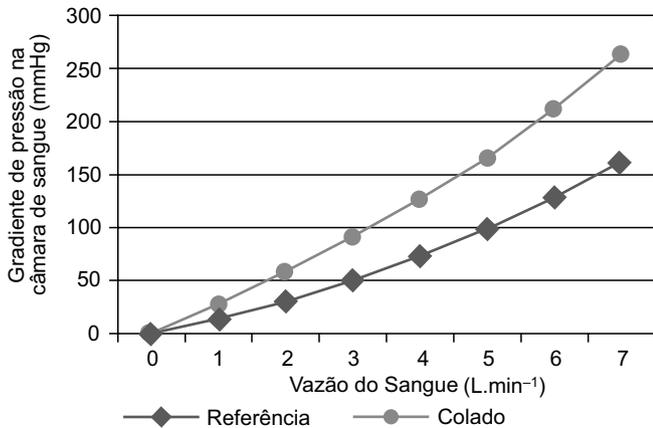
O oxigenador foi submetido, em laboratório, à análise de transferência de gases – em um primeiro estágio com a fissura e, posteriormente, com a correção do defeito encontrado (tampa reparada com cola). O fluxo de sangue estabelecido para o teste foi de 1 a 7 L.min⁻¹. Foram avaliados o gradiente de pressão na câmara do sangue e de gás e a transferência de gás carbônico e de oxigênio, cujos resultados estão representados nos Gráficos I, II, III e IV, respectivamente.

Gráfico I – Gradiente de pressão na câmara de sangue.

A ausência de gradiente de pressão na câmara de gás (Gráfico II; $p < 0,05$), mesmo com diferentes fluxos de sangue devido à grande rachadura na tampa do oxigenador contribuiu, de forma decisiva, para a baixa taxa de transferência de oxigênio (Gráfico IV; $p < 0,05$) e gás carbônico (Gráfico III; $p < 0,05$). Após o reparo da tampa do oxigenador com cola, o gradiente de pressão da câmara de gás ($p > 0,05$) e, consequentemente, a taxa de transferência de O_2 ($p > 0,05$) aproximaram-se dos valores de referência para fluxos sanguíneos abaixo de $4 \text{ L}\cdot\text{min}^{-1}$. Acima desse fluxo, observou-se queda no desempenho ($p < 0,05$ para transferência de O_2), justificável pelo fato de a peça ter sido utilizada anteriormente, apresentando pontos de coagulação que não puderam ser desobstruídos para a realização do teste, com consequente aumento do gradiente de pressão na câmara de sangue (Gráfico I; $p < 0,05$). A taxa de transferência de CO_2 com a tampa colada ultrapassou os valores de referência (Gráfico III; $p < 0,05$).

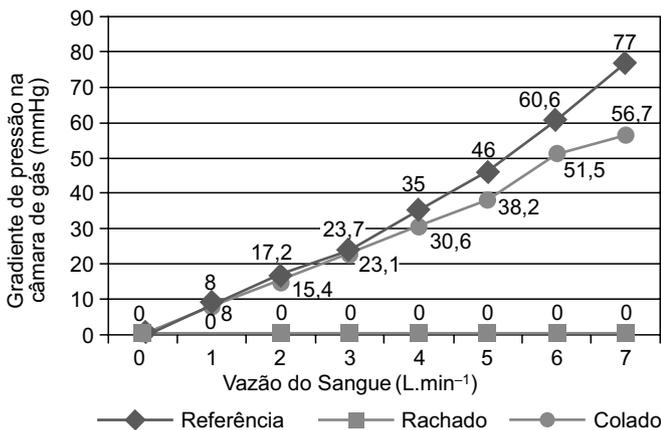
Gráfico II – Gradiente de pressão na câmara de gás.
