## Mecanismos de ruptura na análise experimental de lajes alveolares protendidas considerando a variação da altura

Rupture mechanisms in the experimental analysis of prestressed hollow core slabs considering height variation

<sup>1</sup>Universidade Federal de São Carlos, Departamento de Engenharia Civil, Núcleo de Estudo e Tecnologia em Pré-moldados de Concreto. Rod. Washington Luís, km 235, São Carlos, SP, Brasil.

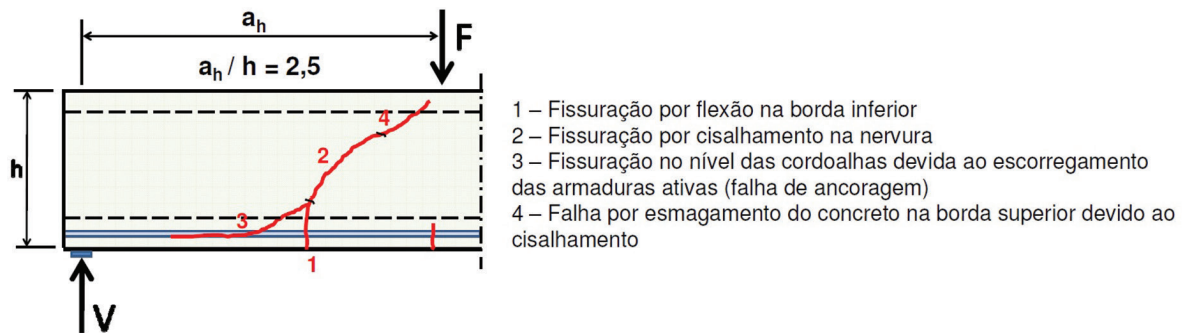
**Figura 3:** Mecanismos de comportamento das lajes de 200 mm  
Fonte: [1].

A partir da vasta análise experimental desenvolvida em sua pesquisa, [1] constatou que lajes de 20 cm, com nível de protensão variando entre 1140 MPa a 1460 MPa, submetidas a uma força a 2,5 h do apoio, tendiam a se comportar de acordo com a Figura 3.

De acordo com [1], inicialmente ocorre o aparecimento de uma fissura de flexão na região onde a tensão de tração na fibra inferior atinge a resistência do concreto à tração. A formação de uma fissura proporciona um súbito aumento da força de tração na armadura pois as tensões de tração na seção transversal do concreto não fissurado acabam atravessando a fissura por meio da armadura. Assim, essa força adicional na armadura precisa ser totalmente ancorada para evitar uma falha brusca na formação da fissura. Dessa forma, com uma tensão de tração adicional nas nervuras devida ao cisalhamento, a fissura de flexão resulta em uma típica fissura inclinada de cisalhamento com flexão, resultando em um aumento da força na armadura.

Um menor ângulo entre a fissura inclinada e o eixo da laje resulta em um aumento adicional da força na armadura, assim como em um aumento das fissuras de flexão na borda inferior. Devido ao fato de as barras não serem totalmente ancoradas no apoio (região do comprimento de transferência, onde a força de protensão não foi totalmente transferida ao concreto), a capacidade ao cisalhamento não pode ser efetivamente aumentada próximo à região do apoio da unidade alveolar, especialmente se essa região estiver fissurada por conta da flexão, causando um mecanismo final de falha de ancoragem. Também podendo ser observado um esmagamento do concreto na borda superior da laje.

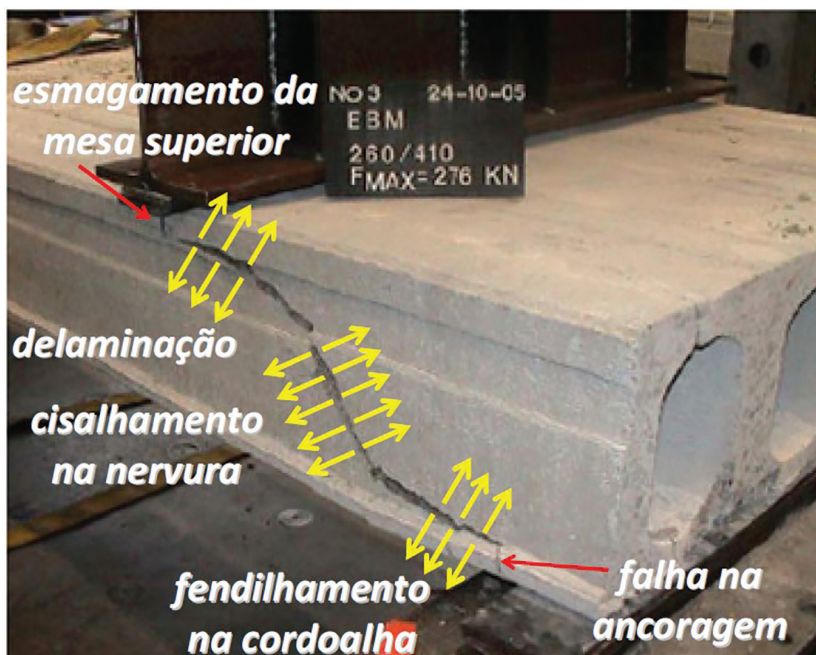
**Figura 4:** Mecanismos de comportamento para lajes de maior altura.  
Fonte: Bertagnoli & Mancini (2009) *apud* [1].

Para o caso das lajes de maior altura com aplicação da força a 2,5h em relação ao apoio, a pesquisa desenvolvida em [1] concluiu que houve uma mudança no mecanismo de ruptura causando uma tensão por tração diagonal, sendo identificada maior influência do cisalhamento e rompendo de forma mais brusca. Os mecanismos típicos de comportamento presentes em peças de maiores alturas, quando estas se encontram próximas ao colapso, podem ser observados na Figura 4.

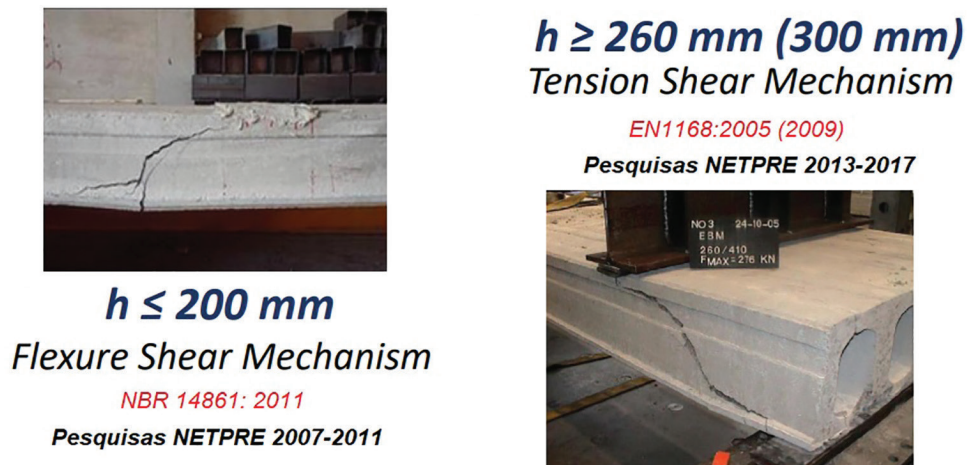
Figura 6: Modos de ruptura para lajes baixas versus lajes altas [12].

Os trabalhos supracitados foram desenvolvidos no NETPre e, de acordo com [12], tais pesquisas demonstraram que lajes alveolares maiores que 260 mm de altura (lajes altas) tendem a falhar por tração diagonal, e lajes menores que 200 mm (lajes baixas) tendem a falhar pela interação de flexão e cisalhamento. Figura 6.

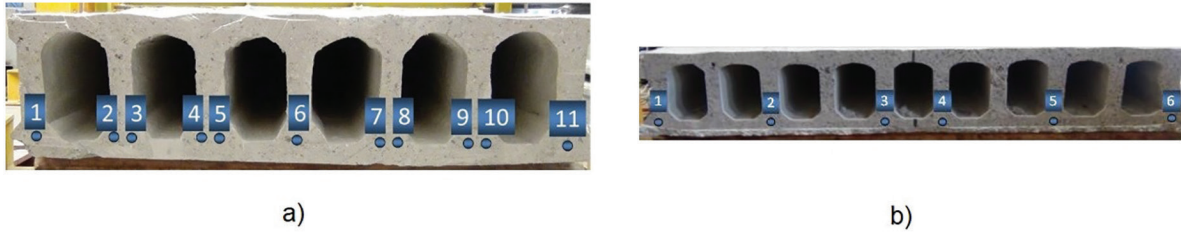
**Figura 7:** Posição das cordoalhas: (a) para laje de 300 mm, (b) para laje de 200 mm [15].  
Fonte: [14].

As lajes altas apresentaram as seguintes características: 300 mm de altura, 1245 mm de largura,  $f_{ck}$  de 40 Mpa, fabricação por meio de máquina moldadora, 6000 mm de comprimento e configuração da armadura

ativa de 11 × 12,7 mm com protensão inicial de 145 kN por cabo, resultando na tensão  $\sigma_p = 1430$  MPa. Foram ensaiadas 03 lajes denominadas: LA\_H30-1, LA\_H30-2 e LA\_H30-3.

Para facilitar este procedimento, as cordoalhas foram numeradas da esquerda para direita conforme ilustrado na Figura 7.

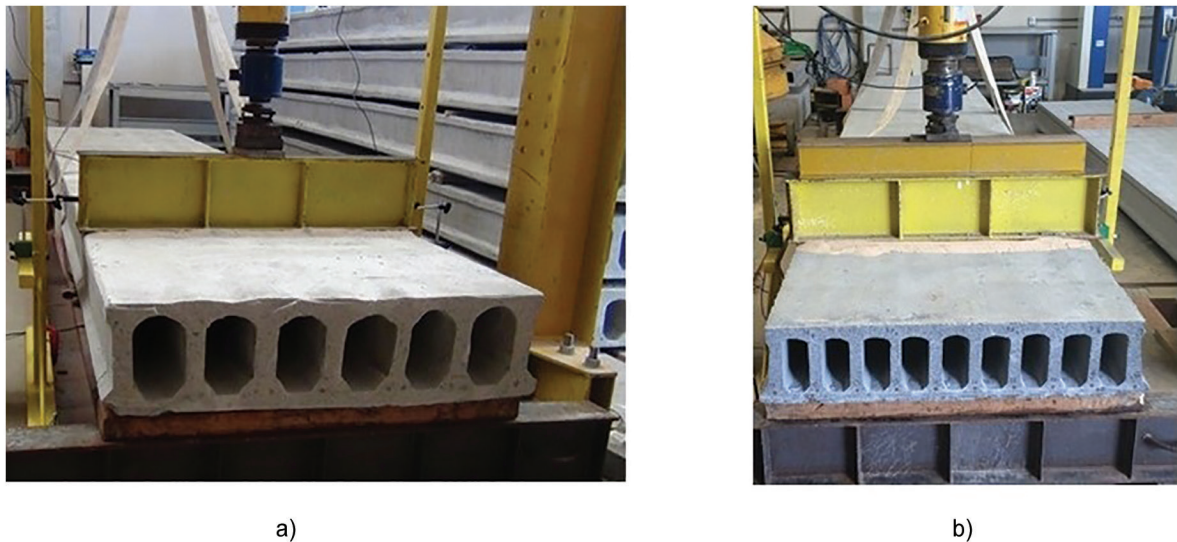
Figura 9: Vista dos Ensaios de Cisalhamento: (a) laje de 300 mm de altura [14], (b) laje de 200 mm de altura [15].

Na Figura 9 é possível observar a vista dos ensaios de cisalhamento para a laje de 300 mm de altura e para a laje de 200 mm de altura.

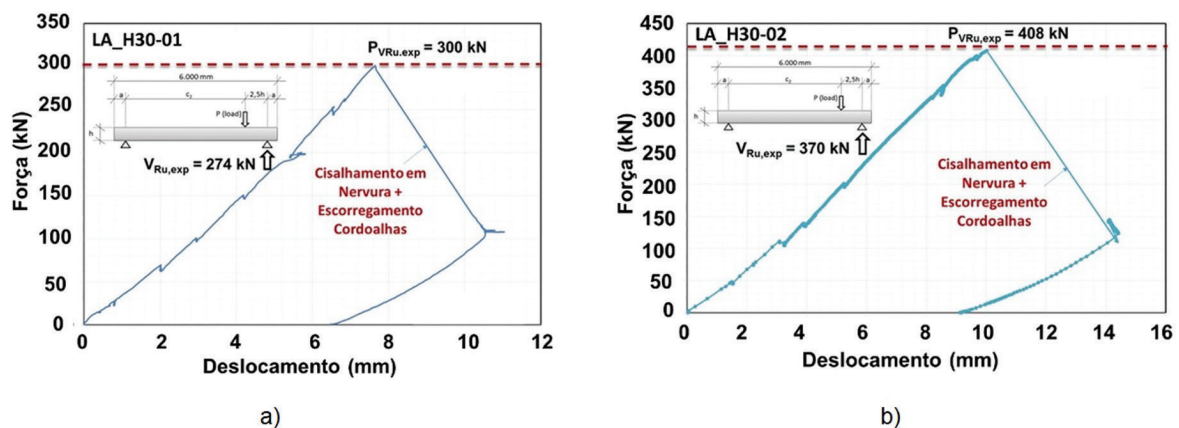
Figura 10: Gráfico Força no Atuador  $\times$  Deslocamento: (a) LA\_H30-1, (b) LA\_H30-2 [14].

O comportamento das lajes LA\_H30-01, LA\_H30-02 e LA\_H30-03 ilustradas nas Figura 10 e na Figura 11(a), foram semelhantes, a partir da mesma tipologia de curva força versus deslocamento, que apresentou um aumento contínuo da resistência à força cortante variando de 251 kN a 370 kN, seguido de uma queda brusca repentina. A partir da configuração das curvas é possível observar que o mecanismo resistente predominante correspondeu ao cisalhamento.

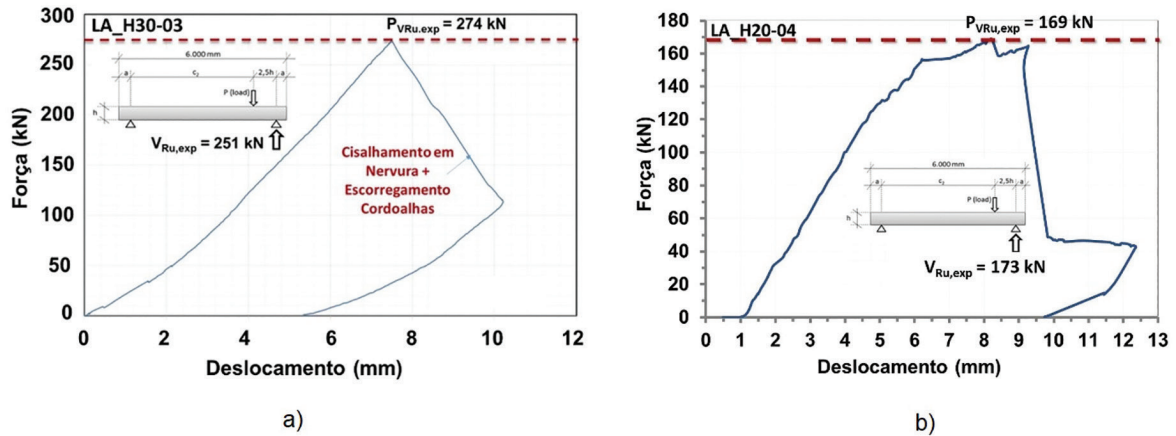
Figura 11: Gráfico Força no Atuador × Deslocamento. (a) LA\_H30-3 [14], (b) LA\_H20-4 [15].

No caso das lajes LA\_H20-04, LA\_H20-05 e LA\_H20-06 pode-se notar um comportamento diferente das lajes mais altas, mas semelhantes entre si, conforme ilustrado na Figura 11(b) e na Figura 12. As lajes alcançaram resistências à força cortante variando de 139 kN a 173 kN, e mesmo após queda de resistência a laje ainda foi capaz de manter mecanismos resistentes antes da ruptura. Nesse caso, o mecanismo de ruptura não é bem definido (como no caso anterior), havendo uma interação de mecanismos.

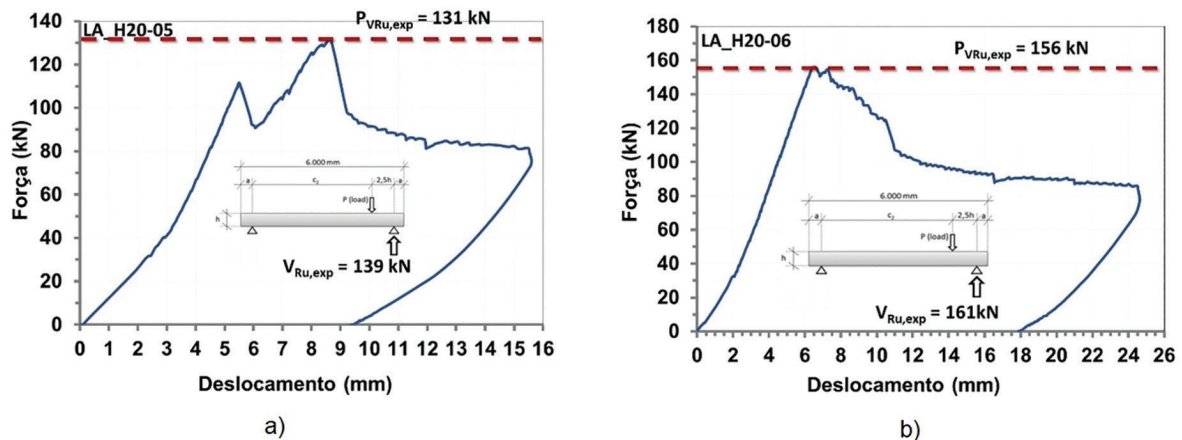
Figura 12: Gráfico Força no Atuador × Deslocamento. (a) LA\_H20-5, (b) LA\_H20-6 [15].

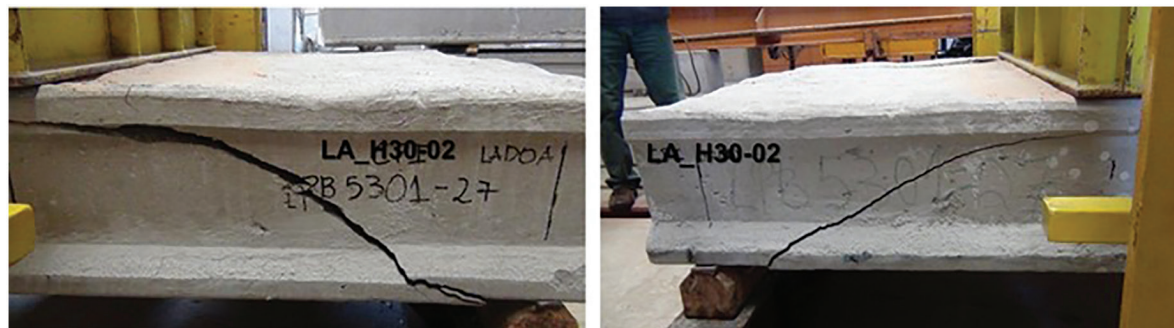
Figura 14: Ruptura por cisalhamento da nervura LA\_H30-02 [14].

As configurações de fissuração das lajes de 300 mm podem ser observadas nas Figuras 13 a 15.

Todas as lajes de 300 mm de altura apresentaram um mecanismo bem definido quanto ao cisalhamento, sendo a ruptura brusca com estrondo e aparecimento de fissura inclinada típica, que se estendeu do apoio ao ponto de aplicação da força. Na Figura 16 pode-se observar que as lajes de 300 mm de altura apresentaram na ruína, além do cisalhamento da nervura, também o fendilhamento do concreto na posição da cordoalha devido

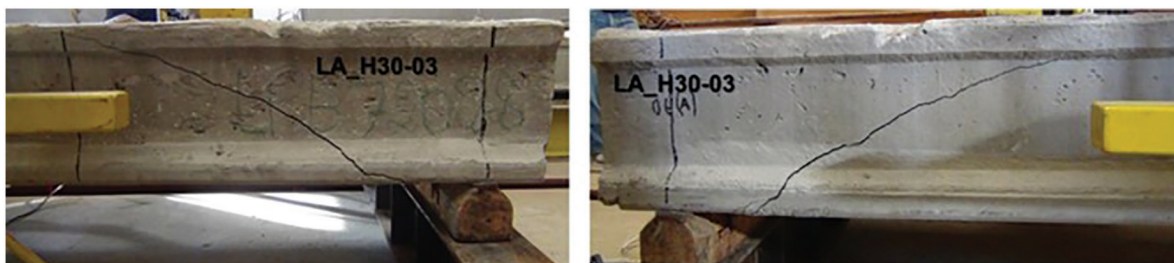
Figura 15: Ruptura por cisalhamento da nervura LA H30-03 [14].

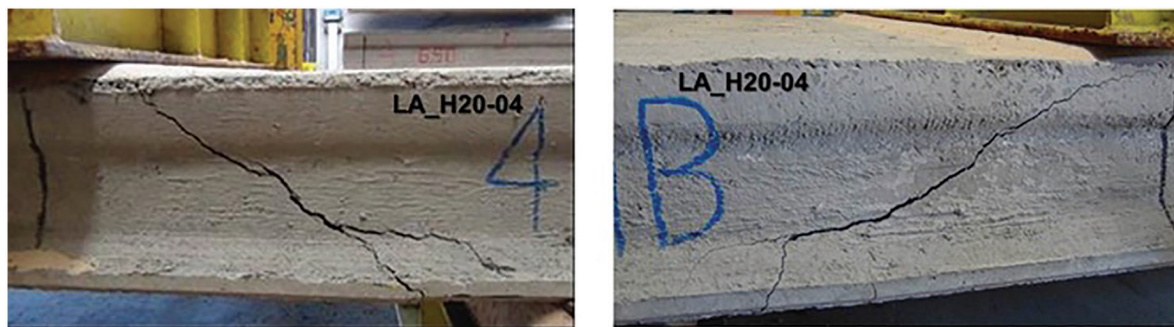
Figura 17: Ruptura por cisalhamento com flexão e falha de ancoragem – LA\_H20-04 [15].

Nas Figuras 17 a 19 são apresentadas as configurações de fissuração das lajes de 200 mm de altura.

A partir da análise da configuração da fissuração próxima à ruína das peças com altura de 200 mm foi possível evidenciar comportamento similar ao descrito em [1] para lajes baixas, sendo notória a grande

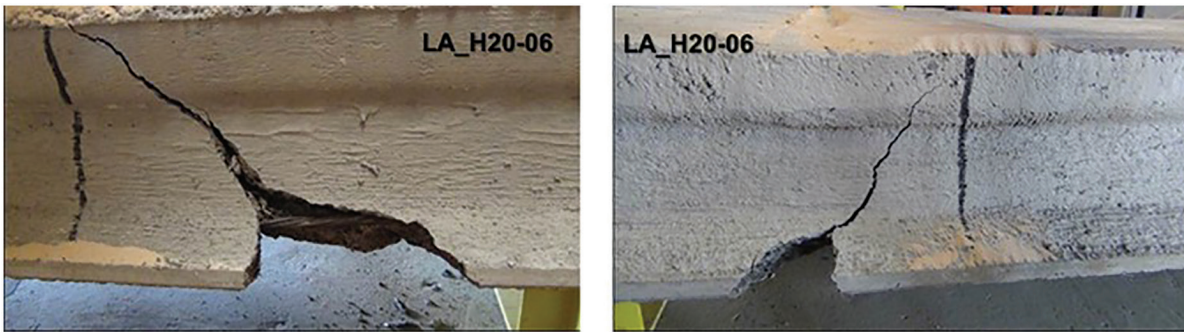
Figura 19: Ruptura por cisalhamento e flexão com falha de ancoragem – LA\_H20-06 [15].

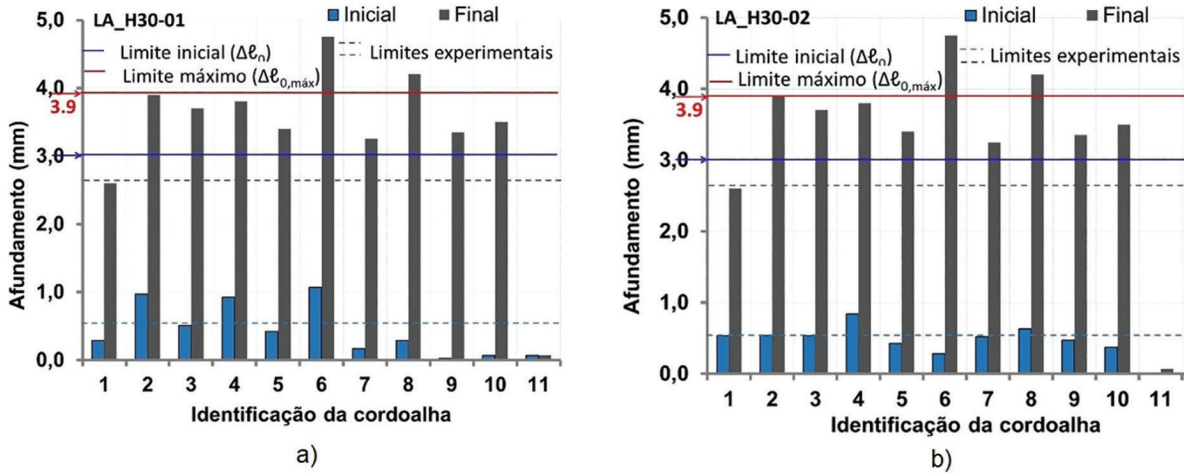
Figura 21: Escorregamento de cordoalhas: (a) para LA\_H30-01, (b) para LA\_H30-02 [14].

A seguir nas Figuras 21 a 23 são apresentados os gráficos com os escorregamentos das cordoalhas medidos em cada laje antes e depois dos ensaios, com as indicações dos limites determinados de acordo com [17].

De acordo com os gráficos ilustrados nas Figuras 21 a 23, foram observados escorregamentos máximos superiores aos limites estabelecidos por [17] apenas após a ruptura das lajes e finalização do ensaio, ou seja, somente após a contribuição de diversos mecanismos resultando no esgotamento total da capacidade resistente dos elementos.

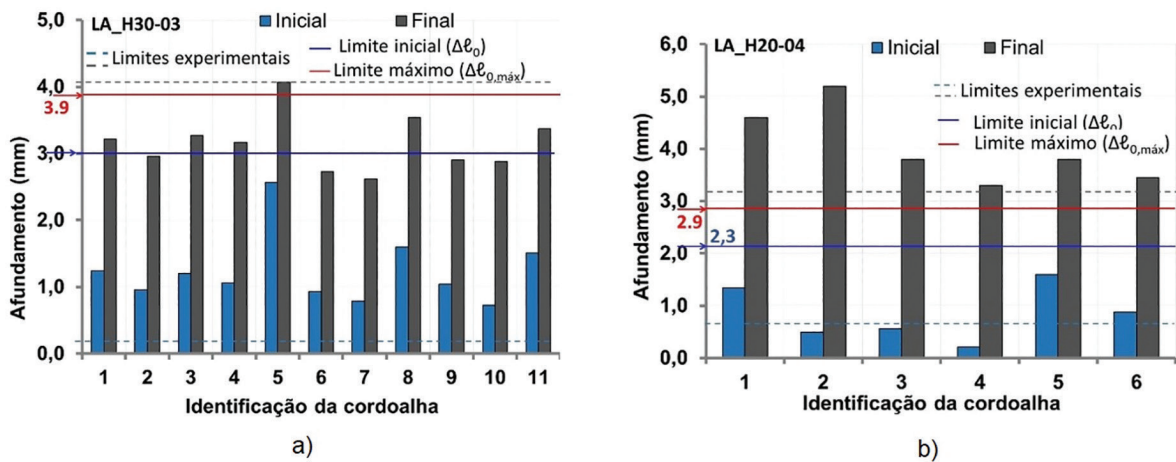
Figura 22: Escorregamento de cordoalhas: (a) para LA\_H30-03 [14], (b) para LA\_H20-04 [15].

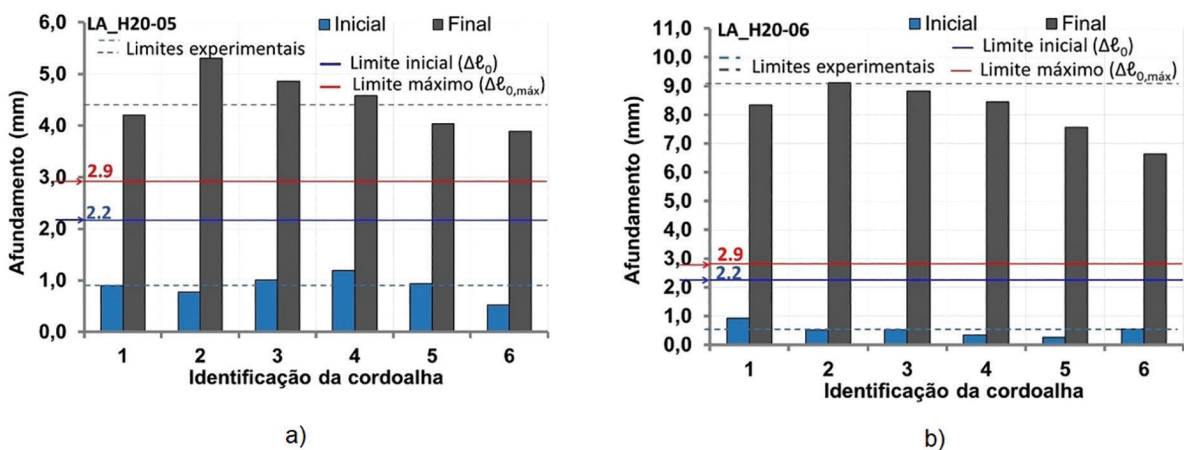
Figura 23: Escorregamento de cordoalhas: (a) para LA\_H20-05, (b) para LA\_H20-06 [15].
