# Efeito dos Tratamentos Térmicos de Normalização e de Solubilização na Microestrutura de uma Junta Dissimilar Soldada entre um Tubo de Aço API 5L X-52 e o Inconel 625

## Effect of Normalizing and Solution Heat Treatments in the Microstructure of a Dissimilar Joint Welded Between an API 5L X-52 Steel Pipe and Inconel 625

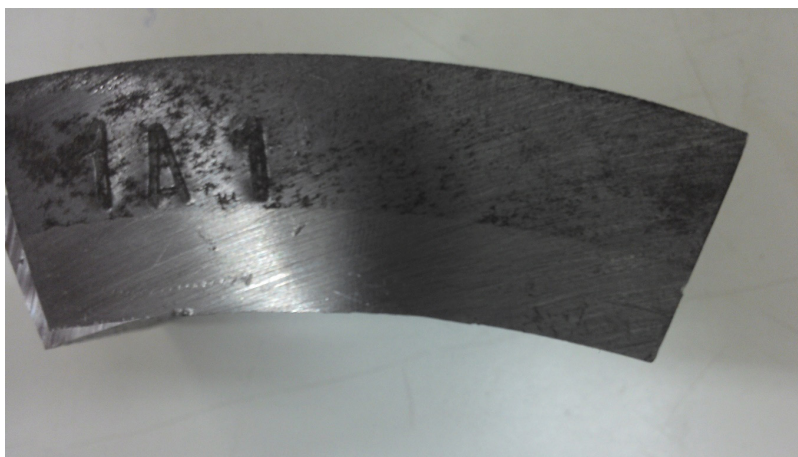
**Figura 1.** Pedaço do arco retirado da seção transversal do tubo na condição como soldado.

Após a soldagem de revestimento, 3 seções foram retiradas, sendo uma mantida na condição como soldada. A segunda após o tratamento térmico de normalização, que foi realizado em forno, com patamar de 60 min a 1100 °C seguido de resfriamento ao ar e a terceira solubilizada. A solubilização foi feita por técnica de indução eletromagnética à temperatura de 1030 °C por 30 s., seguido de resfriamento em água. A Figura 1 mostra um pedaço do arco já seccionado, evidenciando o metal de base e o revestimento.

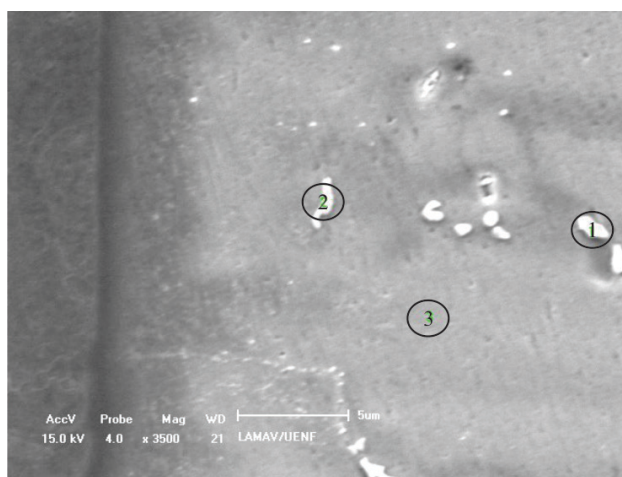
A Figura 8 mostra a microestrutura da segunda camada do revestimento sob um aumento de 3500x. Observa-se com maiores detalhes nesta imagem a morfologia irregular dos precipitados formados após a solidificação do Inconel 625. A composição química nos 3 pontos indicados foi verificada por análise no EDS. Os pontos 1 e 2 estão sob precipitados, enquanto o ponto 3 está localizado na matriz inconel do revestimento.

**Figura 8.** Micrografia (MEV), com aumento de 3500X. Os pontos 1 e 2 indicam dois precipitados e o 3 a matriz de Inconel 625, onde foram feitas as análises por EDS.

A Figura 9a mostra o EDS obtido no ponto 1 (precipitado) indicado na Figura 8, o qual foi muito semelhante ao obtido no ponto 2. Os seguintes elementos químicos, em ordem decrescente de intensidade dos picos, foram identificados: Nb, Ni, Cr, Fe e Si. A grande concentração de Nb se deve à rejeição sofrida por este elemento durante a solidificação do Inconel 625 [12]. Esta composição química indica a presença da fase Laves como precipitado interdendrítico. É reportado que a presença de Si promove a formação da fase Laves [13] que, aliado às altas concentrações de Nb, reforçam a possível presença desta fase.

A Figura 9b mostra o EDS obtido no ponto 3, referente a fase matriz do revestimento. Os picos de Ni, Cr e Nb obtidos são compatíveis com a composição química do Inconel 625, comprovando se tratar da matriz austenítica. Picos de Fe, presentes na região analisada, ocorrem devido à diluição deste elemento do MB para o revestimento durante a soldagem de revestimento.

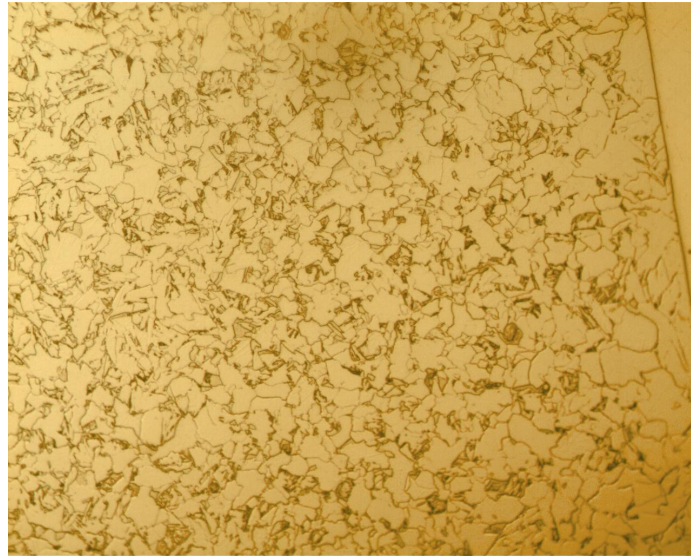
**Condição Solubilizado:** (1030 °C por 30 s, por indução, resfriado em água): A Figura 16 mostra a microestrutura do MB após solubilização, constituída de grãos de ferrita (região clara) com alguma perlita (região com tons claros e escuros). Na parte direita da Figura 16 pode ser observado que houve a supressão da ZTA, tendo ocorrido a recristalização e refino dos grãos do MB e da antiga ZTA.

**Figura 16.** Microestrutura do MB solubilizado a 1030 °C por indução. MO: Olympus GX41. Aumento: 500X.

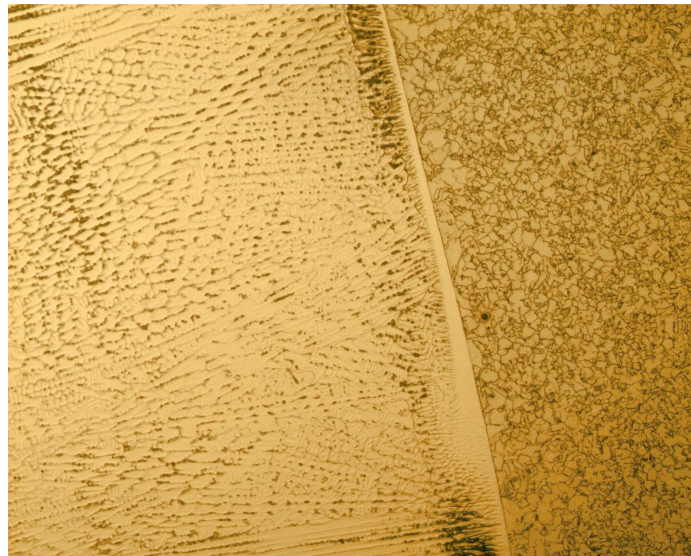
A Figura 17 mostra micrografia obtida por microscopia ótica do MB (direita), o revestimento (esquerda) e a interface entre o aço e o revestimento de Inconel 625, após solubilização. A ZPD é a área central da micrografia, com tonalidade clara e sem contornos de grão.

**Figura 17.** ZPD e microestrutura do MB e revestimento solubilizado. MO: Olympus GX41. Aumento: 200X.
