## VIABILIDADE AMBIENTAL PARA A CRIAÇÃO DE UNIDADES DE CONSERVAÇÃO NA ILHA DA COROA, MOSSORÓ – RN

### Environment feasibility for creating conservation units in Ilha da Coroa, Mossoró, Brazil

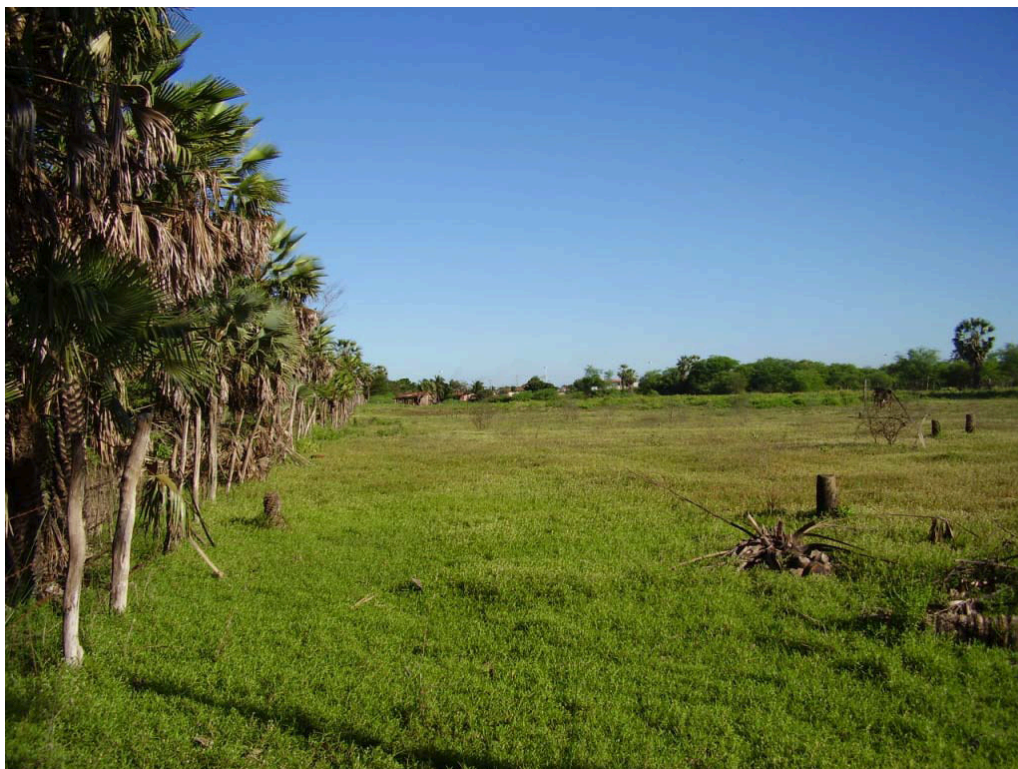
FIGURA 3. Área completamente desmatada ao lado de uma área com vegetação de carnaúba.

Foi possível observar (FIG. 3) que em alguns

trechos da Ilha houve um intenso desmatamento para utilização dessas áreas na pastagem de animais. Esta situação pôde ser confirmada pelo padrão poligonal das áreas desmatadas, além da existência de troncos expostos após corte raso. O desmatamento também ocorre para dar lugar à plantação de capim e sorgo e utilização da madeira para diversas atividades como: construção de cercas, lenha, cozimento de alimentos, construção civil. O pisoteio dos animais contribui para compactação do solo nas áreas desmatadas e diminuição da diversidade biológica.

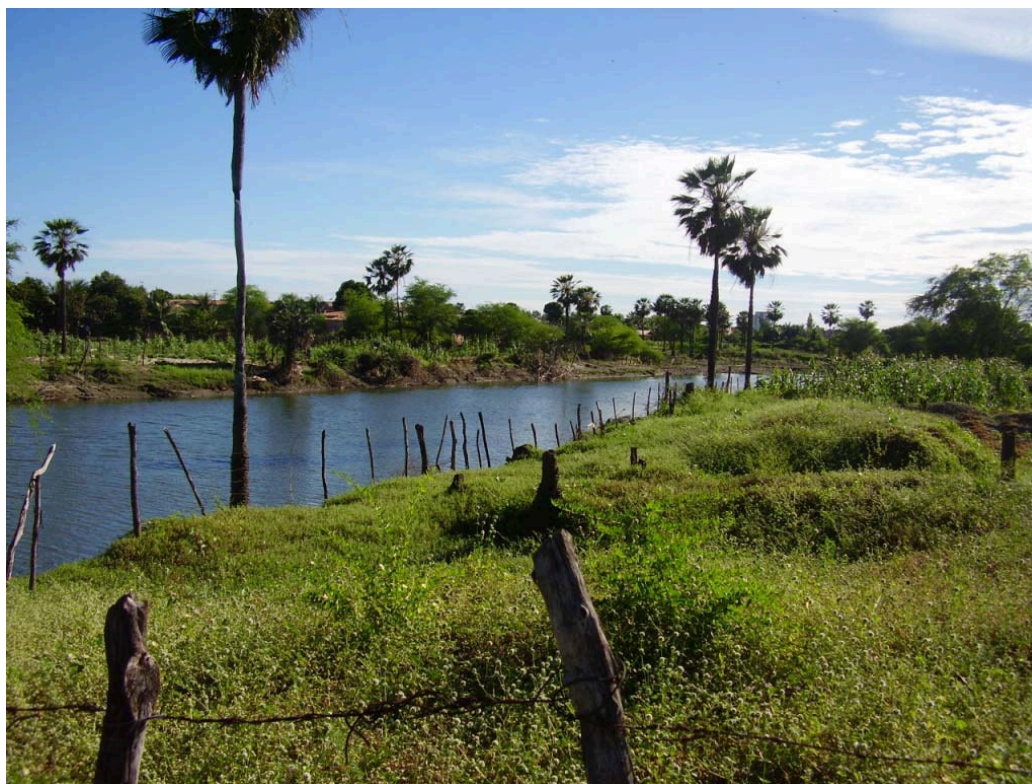
FIGURA 4. Desmatamento nas áreas marginais do rio Apodi/Mossoró. Observar as cercas na margem do rio. Julho de 2008. Foto do autor.

Como podemos observar na FIG. 4 as áreas que seriam de preservação permanente previstas em legislação ambiental são cercadas pelos moradores, que descapitalizados e sem informação ocupam indiscriminadamente estas regiões responsáveis pela proteção do leito do rio, imprescindíveis para impedir a erosão e o assoreamento, e também atuando como fonte de abrigo e alimentos aos vários níveis tróficos da fauna limnológica.

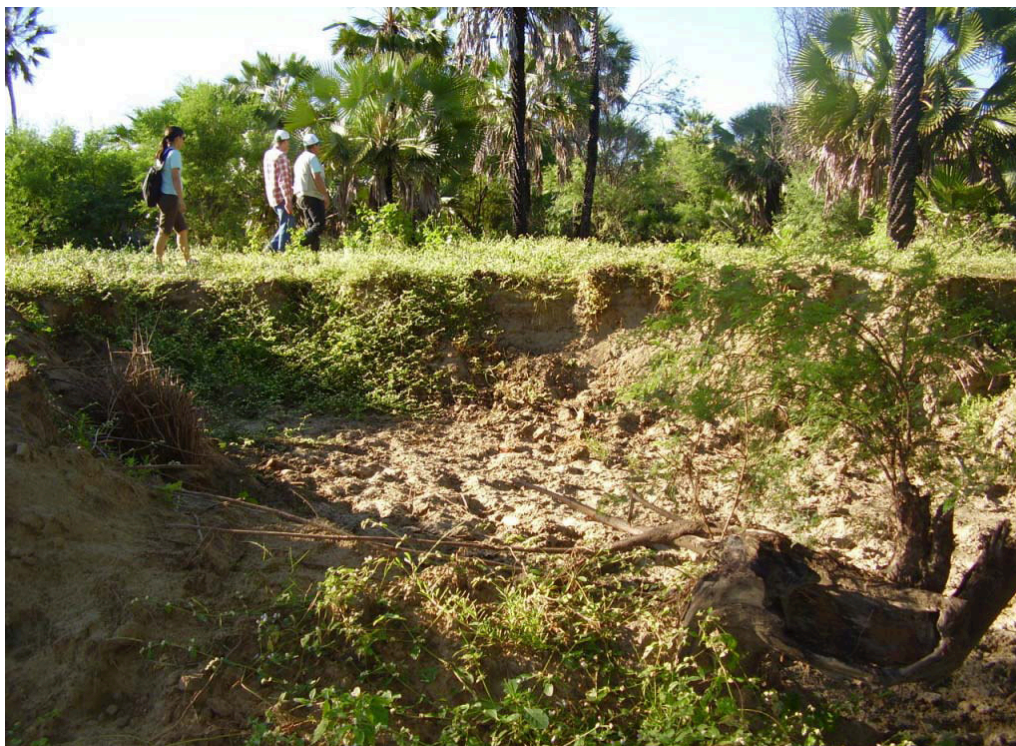
FIGURA 5. Área minerada abandonada na Ilha da Coroa.  
Julho de 2008. Foto do autor.

O solo existente na ilha é o Neossolo flúvico. Atividades de extração de areia realizadas pela população de entorno da Ilha da Coroa puderam ser constatadas por entrevistas abertas com os moradores e também pela visualização direta das áreas degradadas, abandonadas sem a devida recuperação (FIG. 5). Os efeitos dessa ação para o meio ambiente vão desde a retirada da cobertura vegetal, a exposição do solo, até o aumento da remobilização de areia para dentro do canal fluvial, aumentando assim, através do assoreamento, a área de inundação no período de maior precipitação. Além disso, a camada superficial de areia funciona como filtro físico e biológico para as águas subterrâneas e, portanto, sua retirada representa a diminuição destas importantes funções no ecossistema local. Sendo permitido esse tipo de atividade, várias medidas deveriam ser tomadas para a diminuição dos impactos

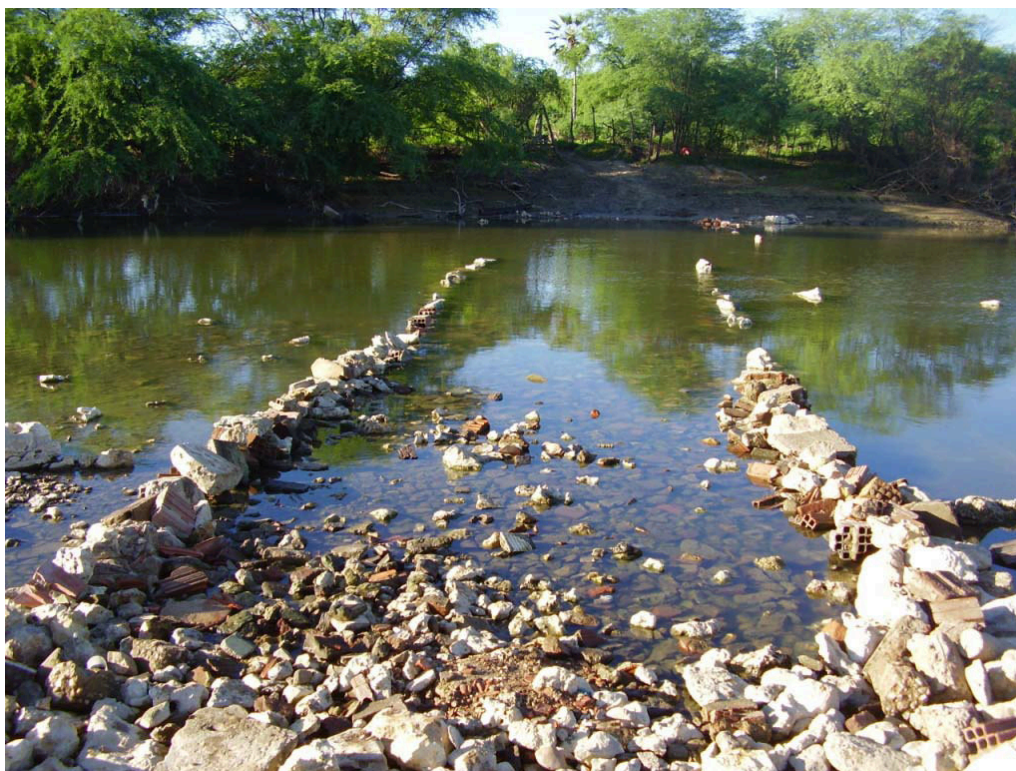
FIGURA 6. Construção de pontes artesanais no leito do rio Apodi-Mossoró para a passagem de pessoas e veículos.  
Maio de 2008. Foto do autor.

Além do assoreamento do rio, há o barramento através de várias pontes de pedra (FIG. 6) ou barro, reduzindo o volume das águas a jusante, comprometendo o fluxo e a dinâmica fluvial natural (FIG. 7), contribuindo ainda para perda de espécies, fato já verificado pelos moradores da área. Essa intervenção se dá por não existir nenhuma forma de acesso permanente à área da Ilha da Coroa. Deste modo, no período de estiagem, quando o rio diminui naturalmente sua vazão, os moradores retomam suas atividades extrativistas e constroem diversas pontes artesanais para facilitar o acesso e o transporte de equipamentos, animais e de mercadorias.
