**PLANEJAMENTO AMBIENTAL DA BACIA HIDROGRÁFICA DO CÓRREGO DA OLGA, UGRHI  
PONTAL DO PARANAPANEMA – SÃO PAULO**

**Environmental planning of Olga stream hydrographic basin,  
UGRHI Pontal do Paranapanema - Sao Paulo**

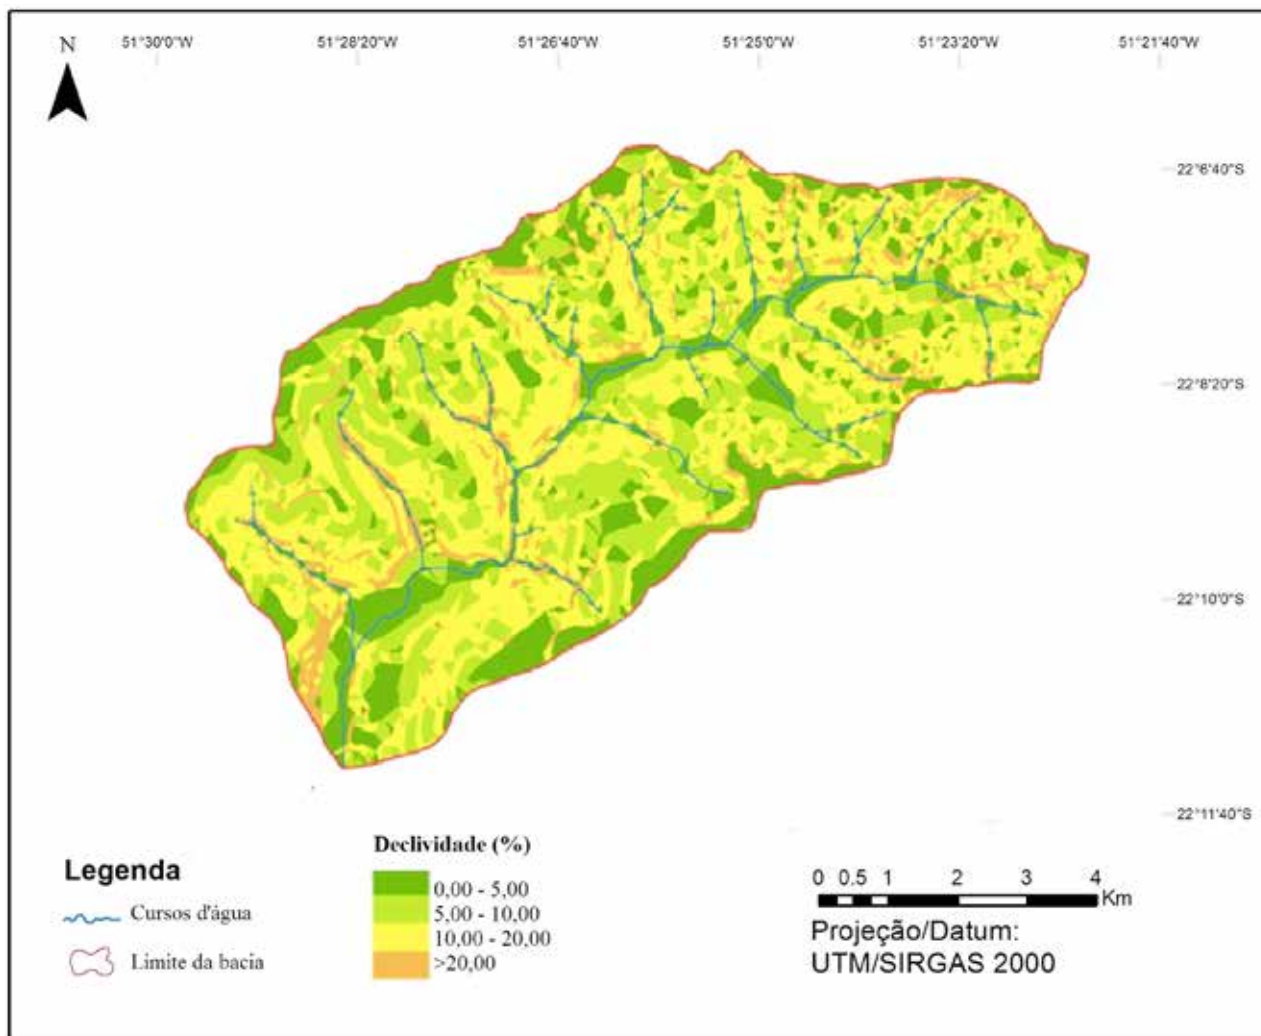
Figura 4 – Carta Clinográfica da bacia hidrográfica do Córrego da Olga.

A clinografia da bacia é apresentada na Fi-

gura 4, através de cinco classes de declividade, para a elaboração do mapa foi utilizada a proposta de De Biasi (1970).

Verifica-se pouca ocorrência da classe de maior declividade enquanto predominam as classes de 5 a 10% e 10 a 20%.

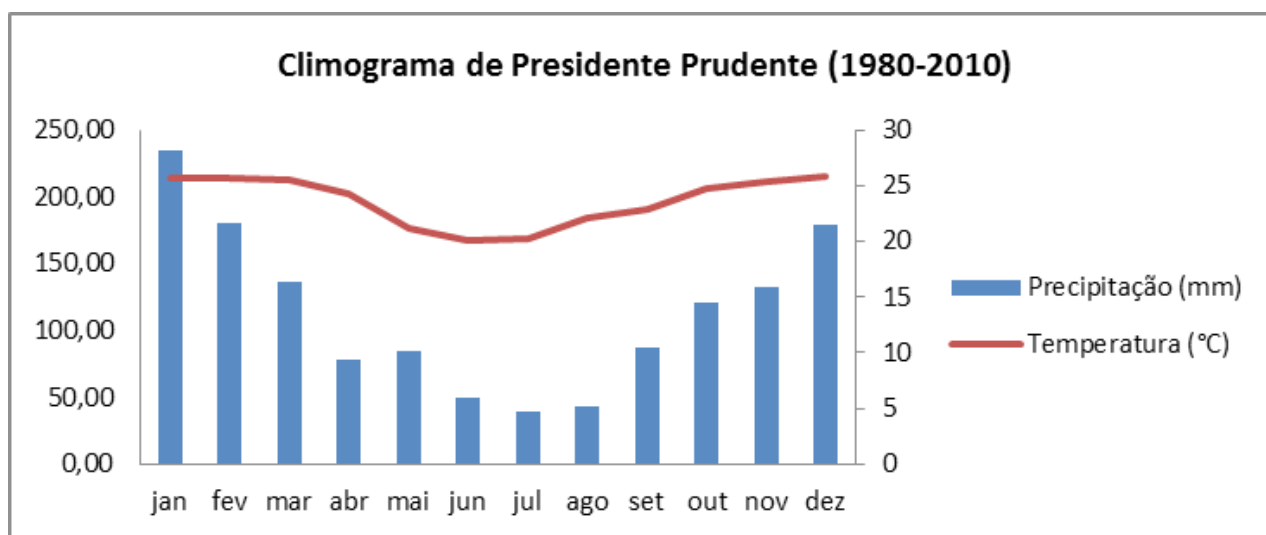
Figura 7 - Médias mensais de precipitação e temperatura de 1980 a 2010.

Na Figura 7, é apresentada uma série histórica das médias mensais de precipitação e temperatura de 30 anos (1980 a 2010), onde verifica-se que os meses com maiores precipitações são janeiro, fevereiro e dezembro e o período mais seco é de junho a agosto.

Pode-se perceber também que a queda de precipitação acompanha a queda de temperatura.
