Eflorescência salina na igreja de Santo Alexandre, Belém - PA

The salt efflorescence in the Church of Santo Alexandre, Belém - PA

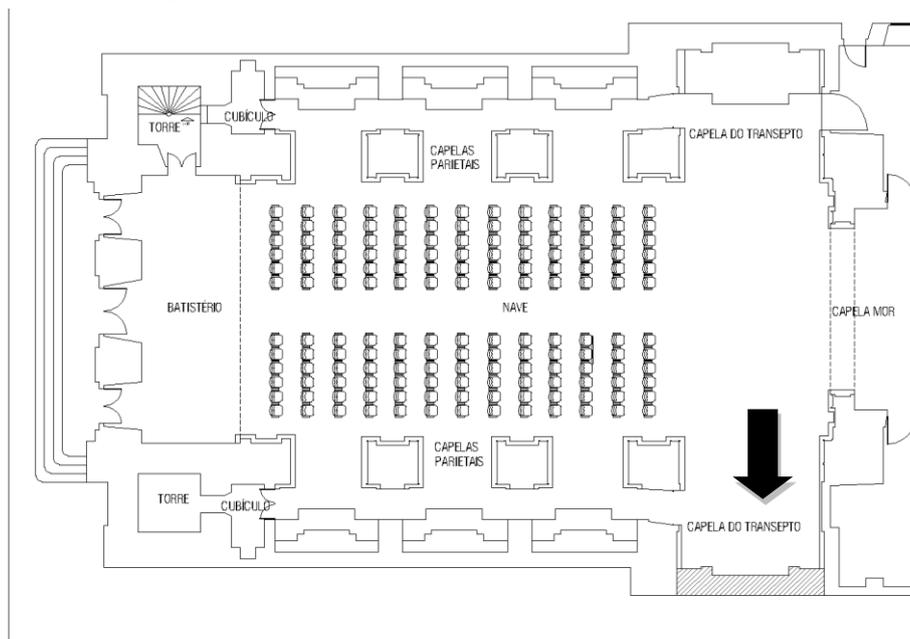
Figura 2 - Localização em planta da alvenaria estudada

Para este estudo foi selecionada a alvenaria localizada no transepto direito da Igreja de Santo Alexandre (Figura 2), pois visualmente se trata da alvenaria mais degradada pela precipitação de sais. Desta alvenaria foram coletadas amostras de argamassa de assentamento e produtos de alteração, identificados no registro gráfico realizado previamente à coleta.
