Utilização de termografia infravermelha para avaliação de fissuras em fachadas com revestimento de argamassa e pintura

Using infrared thermography to evaluate cracks on facades rendered with mortar and painting

Juliana Gomes de Freitas
Helena Carasek
Oswaldo Cascudo

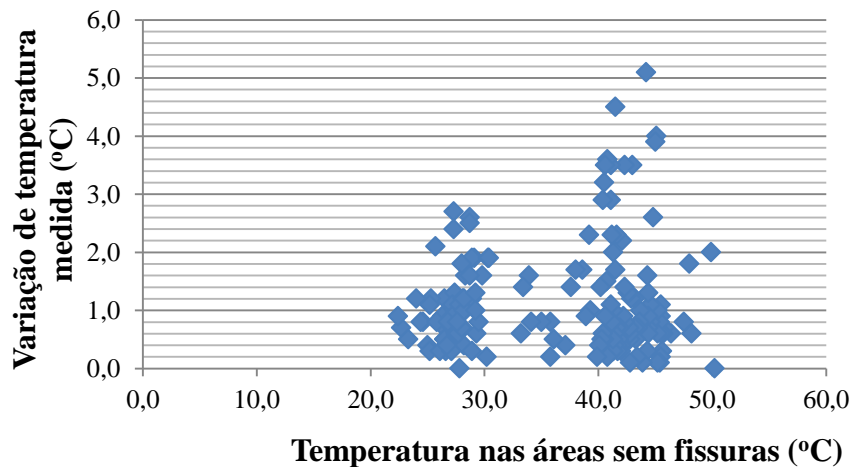
Figura 23 - Relação entre a temperatura da parede (em áreas sem fissura) e a diferença de temperatura observada entre os pontos sem fissura e com fissura

Observou-se também uma leve tendência de haver maiores diferenças de temperatura (entre as regiões com e sem fissuras) nas fachadas mais aquecidas, assim como se verificou maior dispersão dessas variações medidas para as fachadas mais quentes. A Figura 23 ilustra esse comportamento.

Norte	Sul
Tamanho da amostra (n)	111	70
Média da diferença de temperatura (°C)	0,99	0,97
Desvio padrão (°C)	1,06	0,63
Coeficiente de variação (%)	107	65
Mediana (°C)	0,80	0,80
Espúrios	3 valores	1 valor
