Avaliação das condições de operação de equipamentos hidrossanitários em edificações públicas

Evaluation of operating conditions of plumbing fixtures in public buildings

Andreza Kalbusch
Felipe Gonçalves
Roberta Jacoby Cureau
Daele Defaveri
Doalcey Antunes Ramos

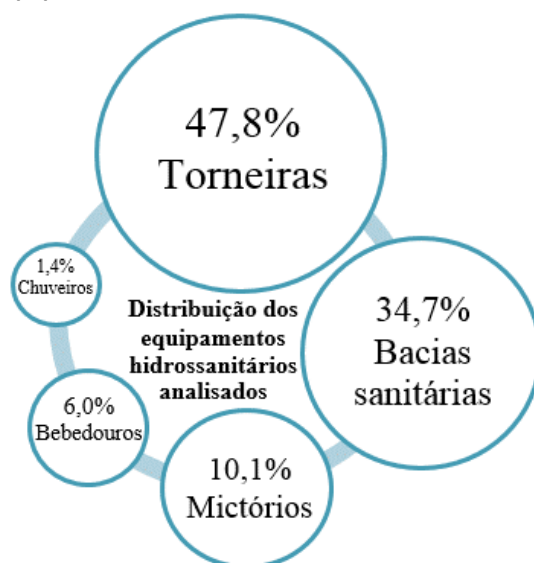
A pesquisa foi realizada por meio de uma investigação teórica e de um estudo em campo, usado para a auditoria de dados dos dez edifícios. Analisando os equipamentos hidrossanitários instalados nos dez edifícios em um quadro geral, tem-se que do total de aparelhos estudados: 47,8% são torneiras; 34,7% bacias sanitárias; 10,1% mictórios; 6,0% bebedouros; e 1,4% são chuveiros, conforme apresenta a Figura 1.

Figura 1 - Porcentagem de equipamentos hidrossanitários analisados nos Edifícios I ao X

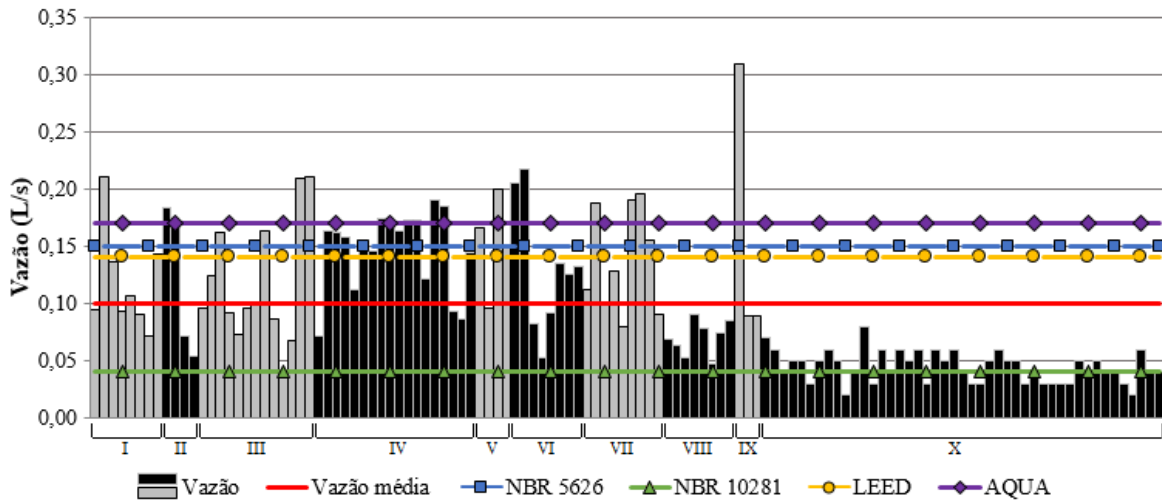
Da mesma forma, a Figura 5 revela as vazões de torneiras classificadas como de lavatório. Pode-se observar que 74,2% das vazões se mostraram abaixo do valor de referência da NBR 5626 (ABNT, 1998) e 73,4% abaixo do valor máximo estabelecido na certificação LEED. Em relação ao selo AQUA, que estabelece a vazão máxima de 0,17 L/s, 89,2% operaram abaixo deste valor. Quanto à vazão mínima de referência, 10,8% não atenderam à NBR 10281 (ABNT, 2015a). A vazão média obtida de todas as torneiras de lavatório operantes foi de 0,10 L/s.

Figura 5 - Vazão das torneiras de lavatório nos edifícios analisados

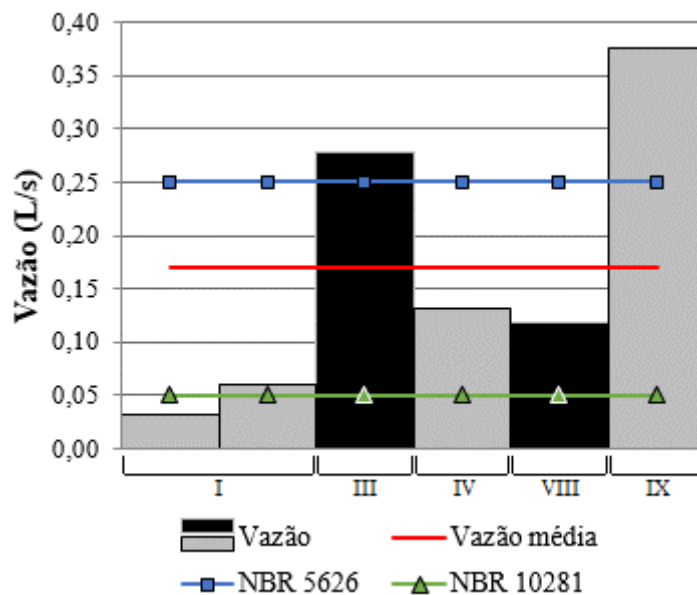
Pela análise da Figura 6 verifica-se que, para as torneiras de limpeza classificadas como de “tanque”, 66,7% apresentaram vazão abaixo do

Figura 6 - Vazão das torneiras de tanque nos edifícios analisados

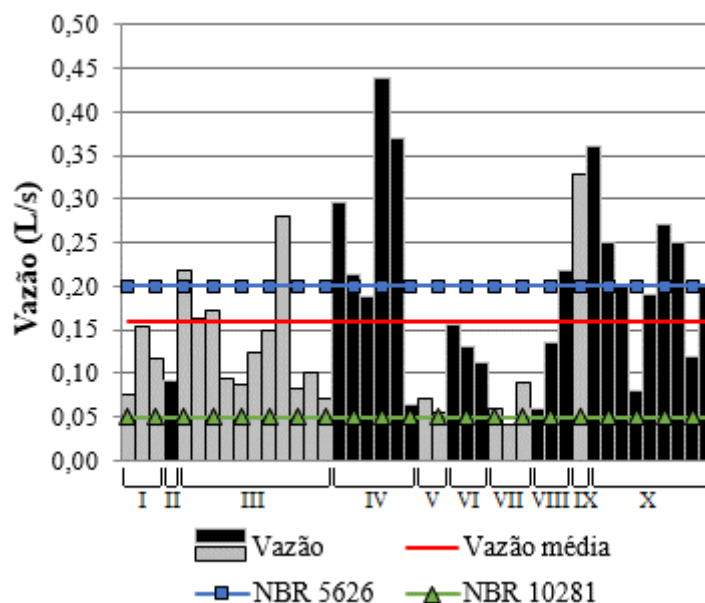
Por último, a Figura 7 exhibe os dados de vazão para o segundo subgrupo de torneiras com função de limpeza: as torneiras de pátio ou jardinagem. Uma torneira não obteve o desempenho mínimo de vazão indicado pela NBR 10281 (ABNT, 2015a). Novamente não existem referências do LEED ou AQUA, no entanto 69,0% se mantiveram abaixo da NBR 5626 (ABNT, 1998), com uma média total de 0,16 L/s para as vazões encontradas.

Figura 7 - Vazão das torneiras de pátio ou jardinagem nos edifícios analisados

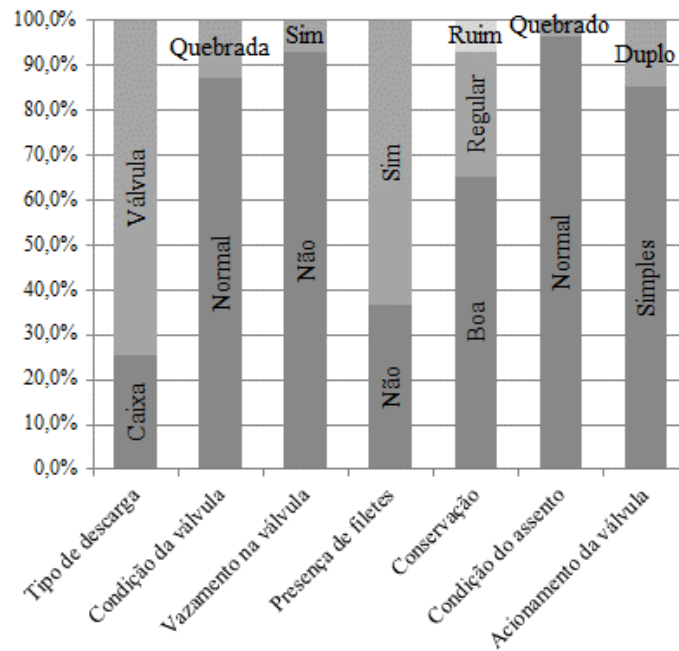
De todas as bacias sanitárias analisadas, a Figura 8 mostra que, predominantemente, em 74,5% a limpeza se dá por acionamento de válvula de descarga. Classificaram-se 34,7% das bacias em condições regulares ou ruins, seja por assentos quebrados, ou pela falta deles; seja pelas condições precárias das válvulas de descarga, por vezes quebradas, inacabadas, manchadas e carecendo de manutenção. Apesar de 65,3% demonstrarem bom estado conservativo, bem como uma boa condição para uso, 63,5% apresentaram vazamento não visível sob a forma de filetes. Além disso, havia vazamento em 7,1% das válvulas de descarga quando acionadas e 13,0% do total de válvulas estavam quebradas ou desprovidas de acabamento. Conforme a inspeção, 14,8% das válvulas instaladas detinham duplo acionamento, ou seja, estão divididas entre acionamentos de aproximadamente 3 L e 6 L, conforme a necessidade do usuário. Em apenas 3,6% das

Figura 8 - Dados gerais das bacias sanitárias nos edifícios analisados

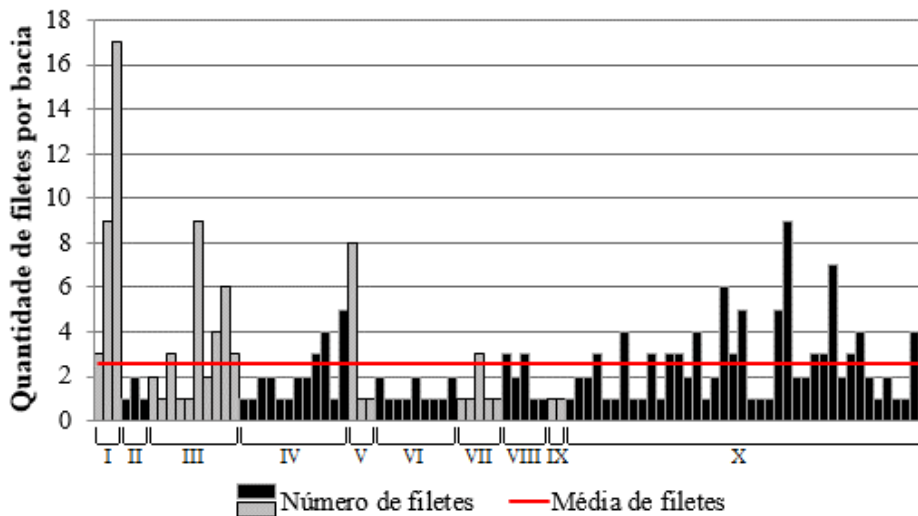
Pela Figura 9 nota-se que há um grande número de bacias que apresentaram filetes nos edifícios estudados. Segundo Marinho (2007), os filetes são responsáveis pelas maiores perdas de água por vazamentos em edifícios, principalmente em edificações públicas. Foi calculada uma média de 2,6 filetes por bacia sanitária.

Figura 9 - Filetes das bacias sanitárias nos edifícios analisados

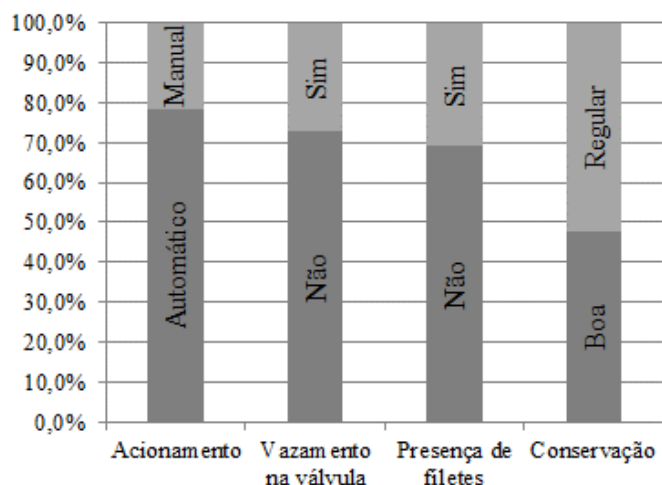
Observa-se pela Figura 10 que 78,6% dos mictórios avaliados possuíam válvula de acionamento hidromecânico para descarga, com fechamento automático. Apesar de buscarem economia com a presença de válvulas de fechamento automático, mais da metade dos mictórios presentes nas edificações se encontrava

em condições regulares. Nenhum mictório apresentou estado de conservação ruim na inspeção visual, estando 48,0% desses equipamentos em boas condições. Registraram-se vazamentos em 27,3% das válvulas desses equipamentos quando impulsionados à descarga e, quanto às peças cerâmicas, 31,0% exibiram filetes.

Figura 10 - Dados gerais dos mictórios nos edifícios analisados

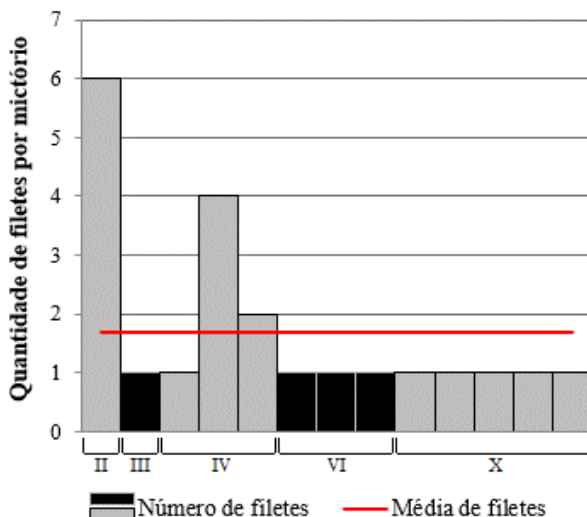
Além de estarem presentes em menor quantidade que as bacias sanitárias, a Figura 11 mostra que os mictórios também apresentam menor quantidade de filetes por equipamento (média de 1,7 filetes por equipamento).

Figura 11 - Filetes dos mictórios nos edifícios analisados

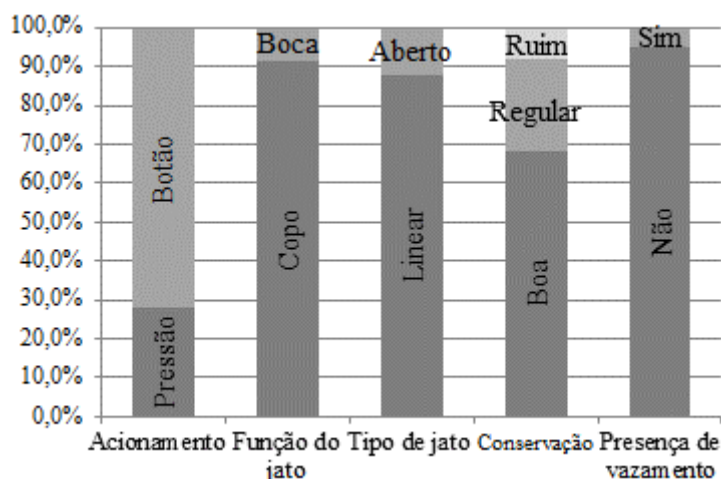
A maioria dos bebedouros analisados apresentou em comum acionamento por botão (72,0%) e jato específico somente para copo (91,0%). Somente bebedouros de pressão apresentaram jato aberto ou disperso (12,0%) e apenas um estava vazando sob a forma de gotejamento constante, como apresentado na Figura 12. O vazamento foi quantificado e a vazão obtida foi de 0,00058 L/s, o

Figura 12 - Dados gerais dos bebedouros nos edifícios analisados

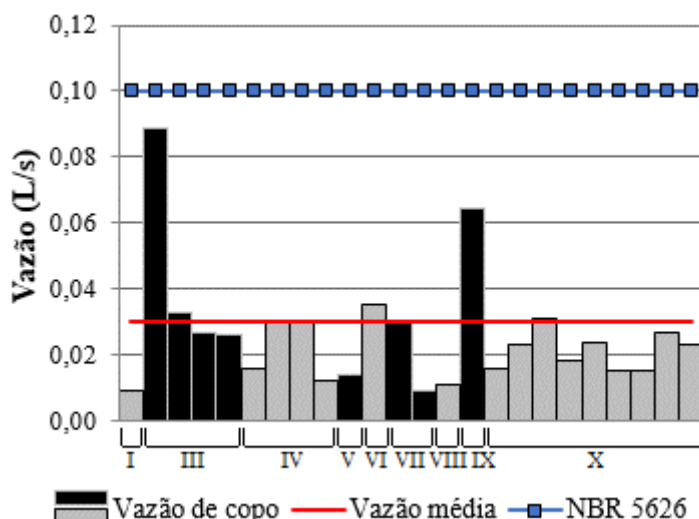
A NBR 5626 (ABNT, 1998) também expõe a vazão de referência para bebedouros de 0,10 L/s, a qual é superior ao valor encontrado em todos os equipamentos com jato de copo, como ilustra a Figura 13. A vazão média encontrada foi de 0,03 L/s.

Figura 13 - Vazão dos bebedouros com jato de copo nos edifícios analisados

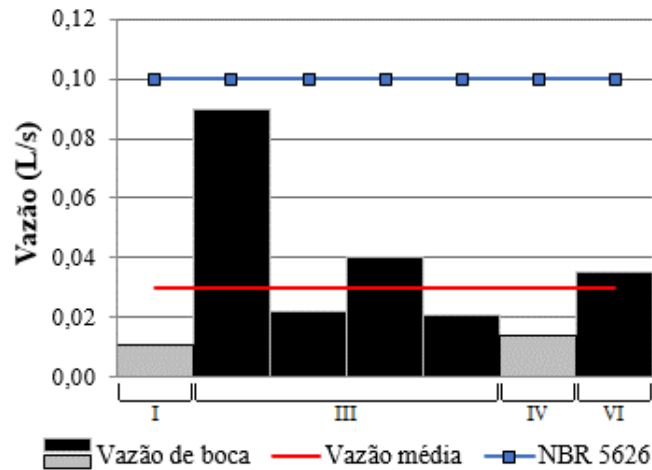
A Figura 14 mostra que, para bebedouros com jato de boca, a vazão também permaneceu abaixo do valor de referência em todas as medições, as quais também representam uma média de 0,03 L/s para jatos com essa função.

Figura 14 - Vazão dos bebedouros com jato de boca nos edifícios analisados

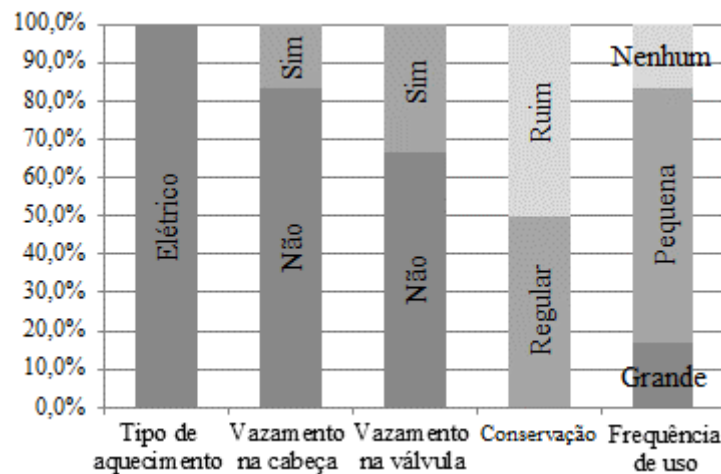
elétrica. Quanto a vazamentos constantes, um chuveiro portava esse defeito na parte superior e outros dois na válvula, o que totaliza metade dos chuveiros com algum vazamento. Quanto à frequência de uso, funcionários relataram que um é frequentemente usado e outros quatro possuem algum uso periódico, mesmo que pequeno. Quanto à conservação, foi o equipamento que recebeu as avaliações mais baixas: 50,0% foi classificado como regular e 50,0% como em estado ruim de conservação, exibindo manchas escuras, muita concentração de poeira e fios desencapados. Ainda foi verificado um espesso vazamento por cima da peça de diafragma de alguns chuveiros, apresentando um possível risco de eletrocussão para qualquer usuário, eventualmente. Todos esses dados podem ser verificados na Figura 15.

Figura 15 - Dados gerais dos chuveiros nos edifícios analisados

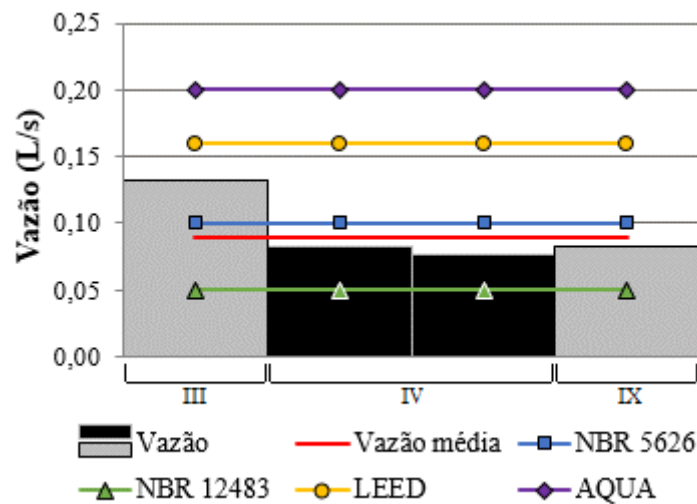
Apesar dessas patologias, todas as vazões estavam de acordo com a NBR 12483 (ABNT, 2015b), a qual estabelece que a vazão padrão de teste para que um chuveiro elétrico ligue sua resistência seja de pelo menos 3,0 L/min. Também pode ser verificado na Figura 16 que todas as vazões ficaram abaixo das certificações LEED (0,16 L/s) e AQUA (0,20 L/s) e que 75,0% dos chuveiros operantes ficaram abaixo dos valores de referência da NBR 5626 (ABNT, 1998), que é 0,10 L/s para

Figura 16 - Vazão dos chuveiros nos edifícios analisados

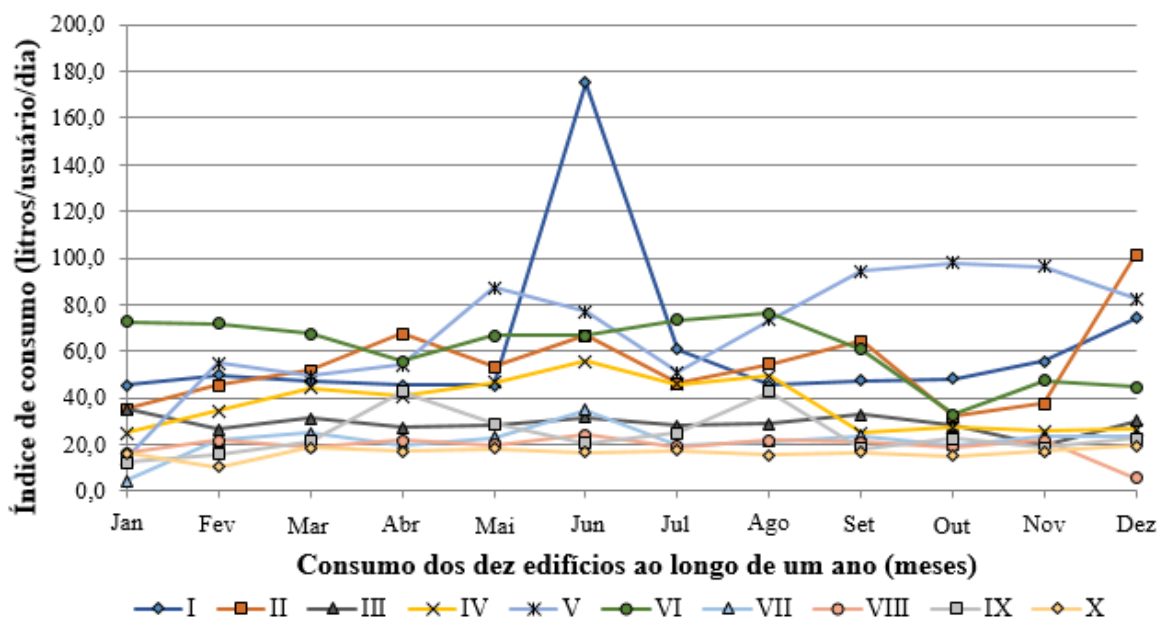
Os indicadores de consumo referentes a cada mês ao longo de um ano de estudo, em litros/usuário/dia, das dez edificações podem ser verificados na Figura 17. É importante ressaltar

Figura 17 - Indicadores de consumo dos edifícios analisados

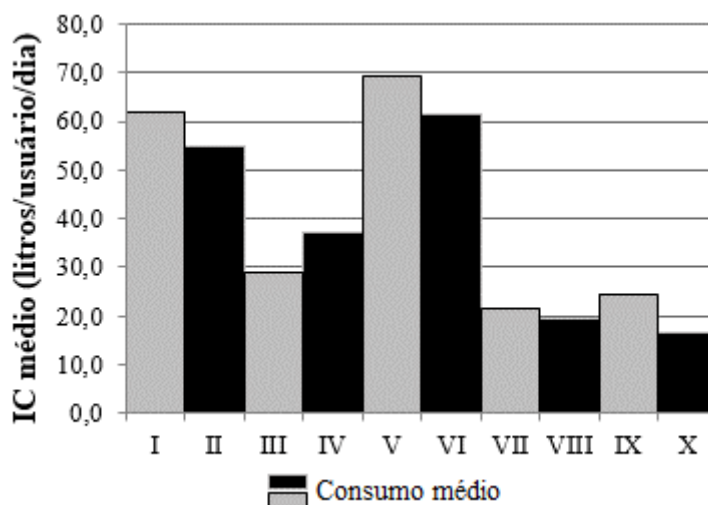
De uma forma mais ampla, os indicadores de consumo médios de cada um dos dez edifícios que fizeram parte dos estudos em campo, considerando um período histórico de 12 meses, podem ser conferidos na Figura 18. Como já mencionado anteriormente, o Edifício V apresentou o maior consumo médio, seguido pelos Edifícios I e IV, enquanto, por outro lado, os Edifícios VII, VIII e X demonstraram ter os consumos mais baixos.

Figura 18 - Indicador de consumo médio de cada edifício
