Avaliação da integridade estrutural da Ponte Marechal Hermes - rio São Francisco/MG

Resumo

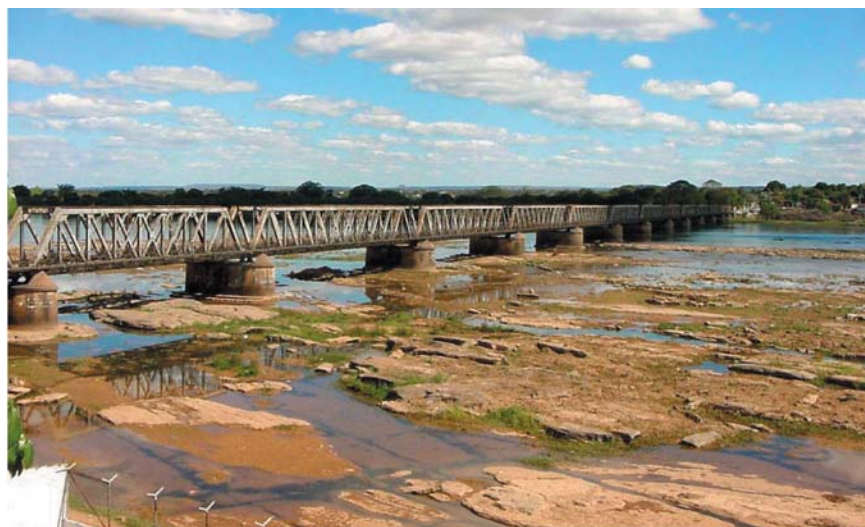
Através da inspeção visual foi possível identificar as seções transversais das barras que compõem PMH. A inspeção visual também possibilitou o levantamento dos locais com maiores problemas de corrosão [Cândido, 2002; Pannoni, 2004]. A Figura 3 (a-b) apresenta, principalmente, o tipo de corrosão generalizada (uniforme) na PMH, no entanto pode haver também, corrosão localizada. Essas regiões, geralmente, encontram-se nas partes superiores das estruturas, particularmente, onde praticamente não são estabelecidas frestas com acúmulo de eletrólito entres as mesmas.

Figura 3 - Corrosão generalizada nas estruturas metálicas da ponte – regiões superiores.
