Análise de falha em isolador polimérico

O estudo visou a determinação das causas da falha de um isolador polimérico composto, empregado em uma linha de transmissão (LT) de 138kV. O trabalho foi desenvolvido seguindo a metodologia recomendada para análise de falhas, envolvendo caracterização metalúrgica e ensaios químicos. Foi possível, através dos ensaios realizados, identificar o mecanismo de corrosão sob tensão (CST) como o responsável pelo processo de fratura frágil sofrido pelo isolador. Este mecanismo é frequentemente associado às falhas em isoladores poliméricos compostos (resinas epóxi reforçadas com fibras de vidro ricas em boro), em presença de umidade. O isolador em questão apresentava uma série de características construtivas inadequadas que possibilitaram a penetração de umidade na terminação inferior e conseqüente contato com o núcleo do bastão PRV (polímero reforçado com vidro) levando à sua ruptura em serviço. Os resultados deste trabalho motivaram a substituição de todos os isoladores poliméricos com características semelhantes por parte da concessionária de energia elétrica.

Failure analysis in polymeric insulator

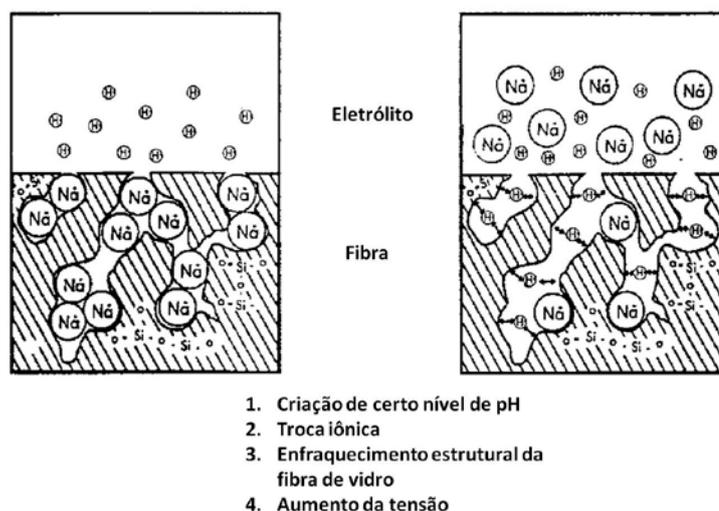
As falhas frágeis por CST são causadas pelo ataque químico das fibras de vidro do bastão, quando os íons não silicosos são expulsos das fibras de vidro e a resina termoestável ao redor é hidrolisada. O mecanismo consiste na difusão de uma solução aquosa através da resina, com a taxa de permeação dependendo do tipo de cátions e ânions presentes na solução. Quando a fibra de vidro é exposta aos íons de hidrogênio ocorre a expulsão dos íons não silicosos, principalmente, boro, cálcio, alumínio e sódio. A susceptibilidade de deslocamento destes íons é determinada pela concentração iônica de hidrogênio e pelo tempo. A Figura 6 exemplifica o mecanismo.

Figura 6: Modelo simplificado da troca iônica por ocasião de ataque ácido à fibra de vidro [4].

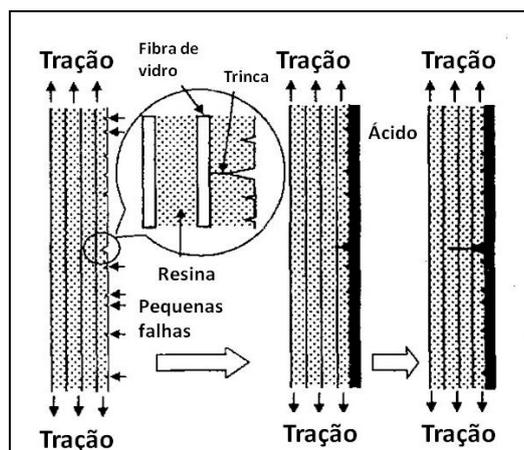
Quando o bastão composto é submetido à tensão mecânica e ao ataque químico, a erosão subsequente dá origem a trincas pequenas nas fibras individuais submetidas a maiores tensões de carregamento. O trincamento parcial do bastão irá seccioná-lo transversalmente, Figura 7. O mais alto estado

de tensões sempre ocorrerá na ponta da trinca e esta se desenvolverá continuamente até a existência de uma seção resistente insuficiente para suportar a carga trativa aplicada e ocorrer a ruptura total.

Figura 7: Representação esquemática da propagação da trinca num bastão GRP submetido a um processo de fratura frágil por corrosão sob tensão [5].

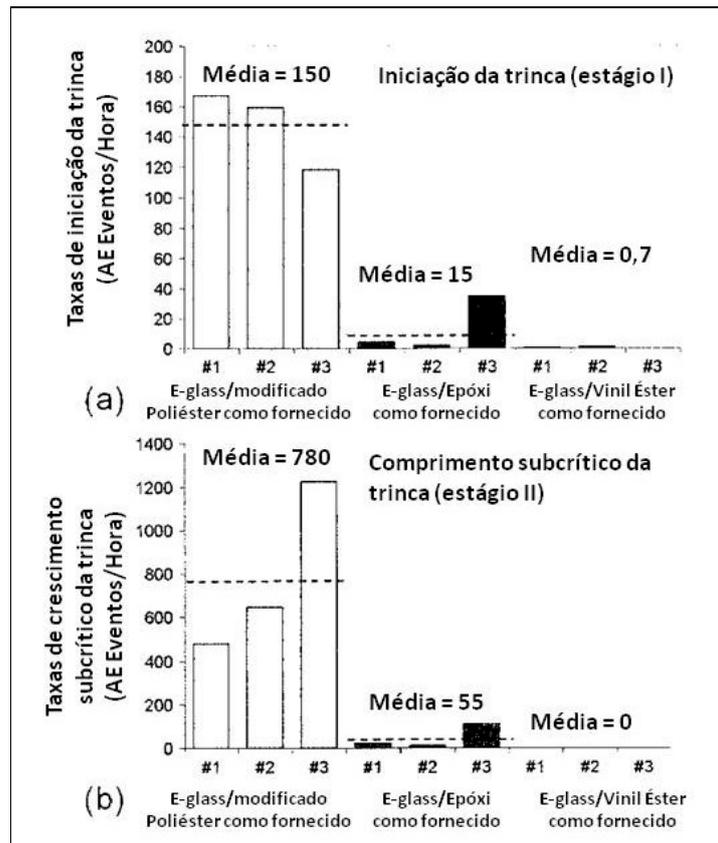
Com relação à resistência à corrosão sob tensão em meio de ácido nítrico, dentre os três tipos de arranjos E-glass/resina empregados nos isoladores, o arranjo envolvendo poliéster modificado é avaliado por Kumosa *et al.* [10] como 10 vezes menos resistente do que aquele contendo resina epóxi (empregado neste isolador falhado) e 200 inferior ao E-glass/resina vinil ester, Figura 8.

Figura 8: (a) Taxa de iniciação da trinca (estágio I) para compostos E-glass/polímero. (b) Taxa de extensão de trincas subcríticas (estágio II) para compostos E-glass/polímero [9].
