Operação e manutenção de sistemas fotovoltaicos conectados à rede: inspeção termográfica e limpeza de módulos FV

Operation and maintenance of grid-connected photovoltaic systems: thermographic inspection and cleaning of PV modules

Para realização dos procedimentos de inspeção termográfica infravermelha e limpeza úmida de módulos fotovoltaicos, foi escolhida, como objeto estudo, a usina FV localizada no Campus de Betim do Instituto Federal de Minas Gerais (IFMG), com as seguintes coordenadas geográficas (centro da instalação): latitude 19°56'21.68" sul e longitude 44° 7'3.51" oeste.

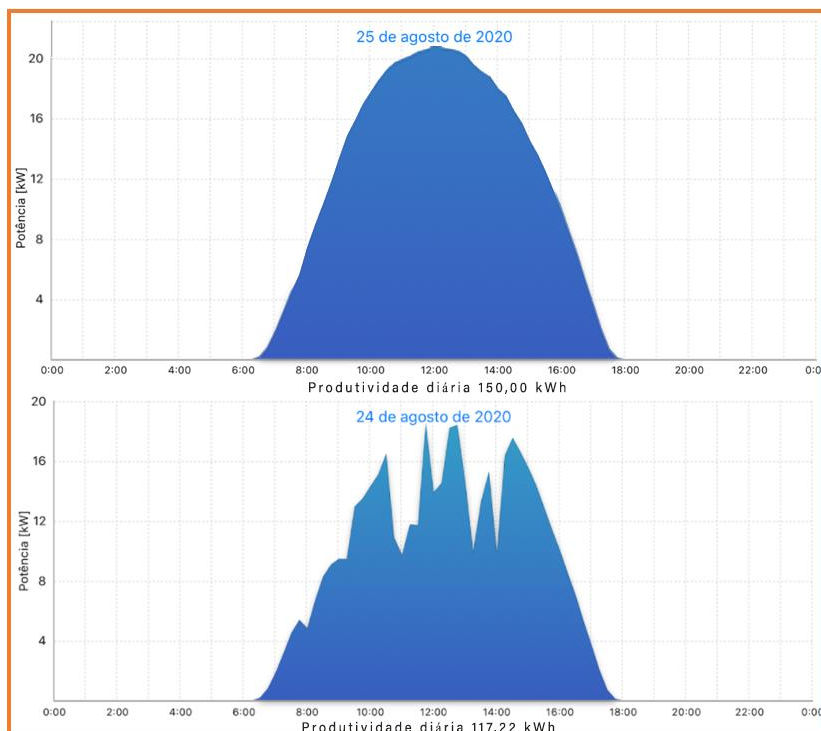
Figura 10 - Gráficos com valores de geração do SFV em dias de céu limpo (superior) e com nebulosidade (inferior), após a limpeza dos módulos

gráficos gerados em dias com maior incidência de nuvens, que costumam apresentar menor geração de energia, conforme a Figura 10.

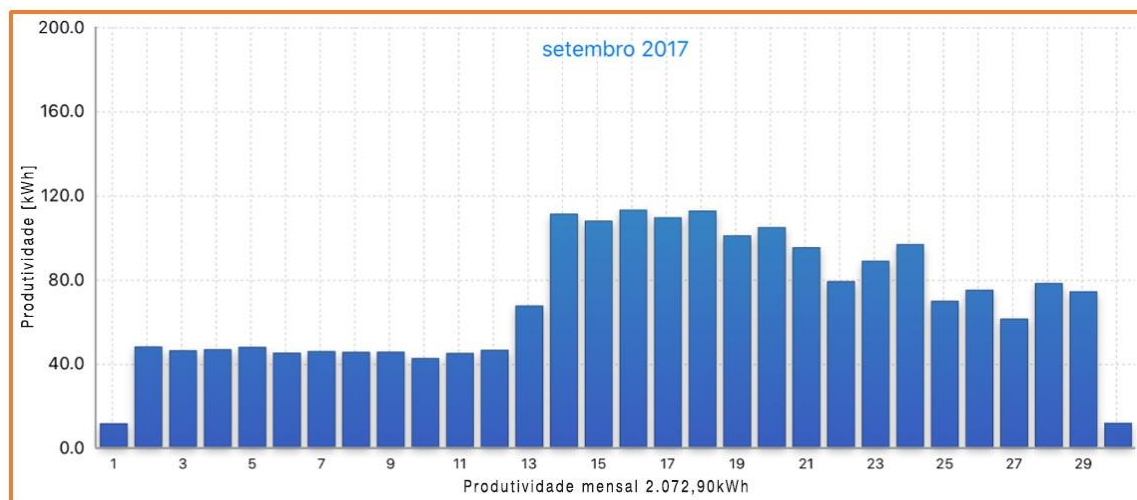
Figura 18 - Produtividade diária da usina do campus IFMG Congonhas, referente ao mês de setembro de 2017

Na Figura 18, é possível identificar claramente o incremento na geração de energia no campus de IFMG Congonhas, após a realização da limpeza dos módulos, ocorrida em 13/09/17.

Para análise da perda de geração em função da sujidade dos módulos na usina do IFMG Congonhas, também foram selecionados três dias com pouca interferência de nebulosidade na geração, na quinzena anterior e após a limpeza, que permitiram o cálculo dos valores das médias de geração fotovoltaica e identificação de uma perda estimada na produção de energia de 56,85% em função da sujidade.
