Placas de refratários aluminosos do sistema de válvula gaveta de panelas de aciaria: análise *post mortem* da degradação química

(Refractory alumina plates used in the sliding gate system of steelmaking ladle: chemical degradation analysis of post mortem plates)

B. B. de Sousa, S. R. Bragança

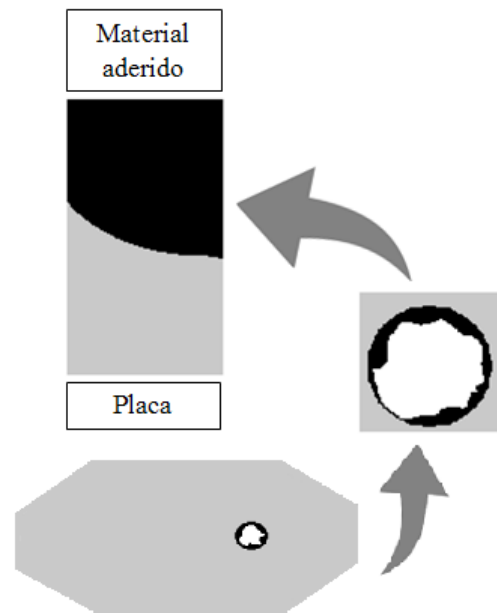
Figura 8: Esquema mostrando a região analisada na imagem obtida por MEV (Fig. 9).

Caracterização microestrutural (MEV/EDS) - interface de reação: a Fig. 8 mostra um esquema que ilustra o local da interface entre a placa *post mortem* com material aderido onde foi feita a imagem por MEV (Fig. 9). As regiões identificadas com números 1 a 8 indicam regiões analisadas via EDS, cujos resultados são apresentados na Tabela V, sendo a distância entre a região 1 e 8 de cerca de 2,2 mm. Esta análise mostrou claramente a variação composicional ao longo da região. A Fig. 10 destaca o aumento de Ca e a diminuição de Al da placa em direção ao material aderido. A partir da variação da composição foi possível supor a faixa de espessuras dentro da qual está a zona de reação da interface. Assim, verificou-se que houve uma provável zona de interação entre a superfície da placa e o material aderido de espessura dentro da faixa de 0,4 a 1,2 mm.

O diâmetro do canal de uma placa nova é de 23 mm, no entanto, o diâmetro de uma placa *post mortem* pode alcançar em média um valor 57% maior [9]. Ao se considerar o valor da espessura de reação, supondo-se esta uma zona de degradação estrutural da peça, mesmo que seja complexo se

precisar um valor numérico, nota-se que a contribuição da corrosão estando entre 0,4 e 1,2 mm é bastante significativa em relação ao aumento de diâmetro do canal de placa. Portanto, uma placa usada apresenta um desgaste cuja intensidade é o resultado da sinergia entre a degradação
