Effect of degree of corrosion on mechanical properties of reinforcements buried for 60 years

Efeito do grau de corrosão em propriedades mecânicas de armaduras enterradas por 60 anos

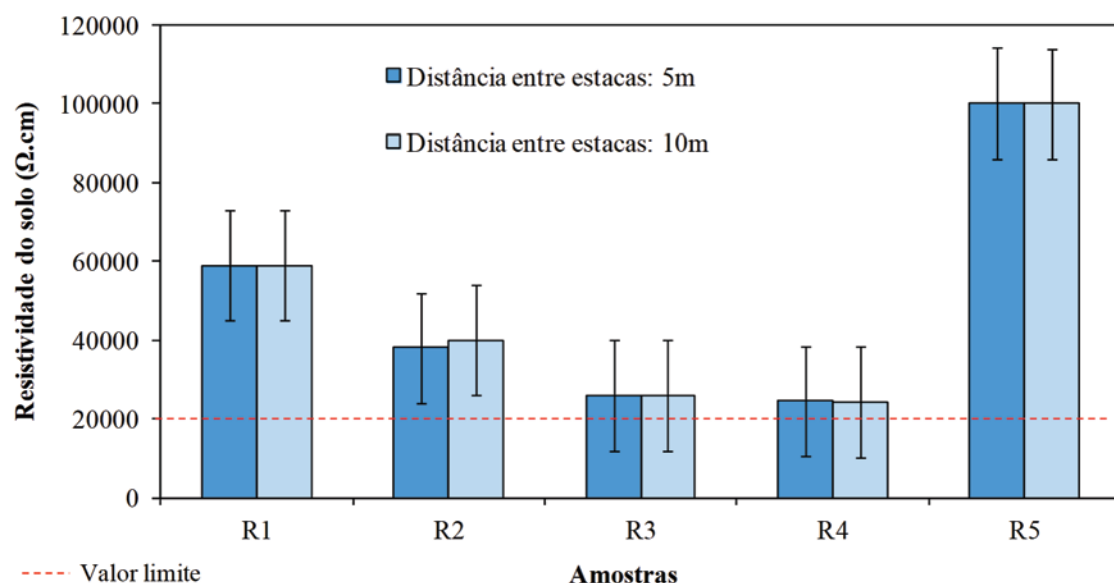
**Figura 3**

Resistividade do solo no local de estudo

Além disso, um terrômetro analógico foi utilizado para determinar a resistividade do solo em cinco pontos (R1-R5) no local onde as fundações estavam presentes (Figura 1). Em cada ponto foram realizadas duas medidas, variando a distância entre as estacas (5 e 10 metros). Os valores da resistividade do solo são apresentados na Figura 3. Os resultados de resistividade apresentados, com valores acima de 20000 $\Omega \cdot \text{cm}$, classificam o solo como essencialmente não agressivo para ambas as distâncias entre estacas (5 e 10 metros). Além disso, é possível observar que a distância entre as estacas não ocasionou grandes variações nos valores de resistividade obtidos para um mesmo ponto.

A análise conjunta das Figuras 3 e 10 resulta em uma observação interessante. Embora o solo do local tenha sido classificado como essencialmente não corrosivo (Figura 3), altas velocidades de corrosão foram obtidas (Figura 10), demonstrando que expressar a corrosividade do solo somente pelo critério da medida

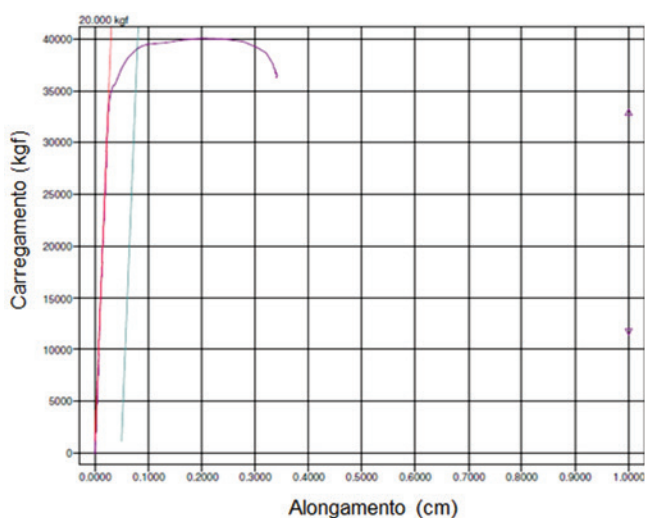
Figura 8
Diagrama carregamento *versus* alongamento – exemplo ilustrativo de um corpo de prova

dos corpos de prova PB1 a PB20. A Figura 8 apresenta um diagrama de carregamento *versus* alongamento de um corpo de prova típico utilizado neste estudo. Neste caso, como a determinação do patamar de escoamento não foi nítida graficamente, a resistência ao escoamento foi calculada considerando a deformação plástica de 0,2% [30]. O limite de resistência foi calculado segundo a máxima carga suportada pelo corpo de prova.

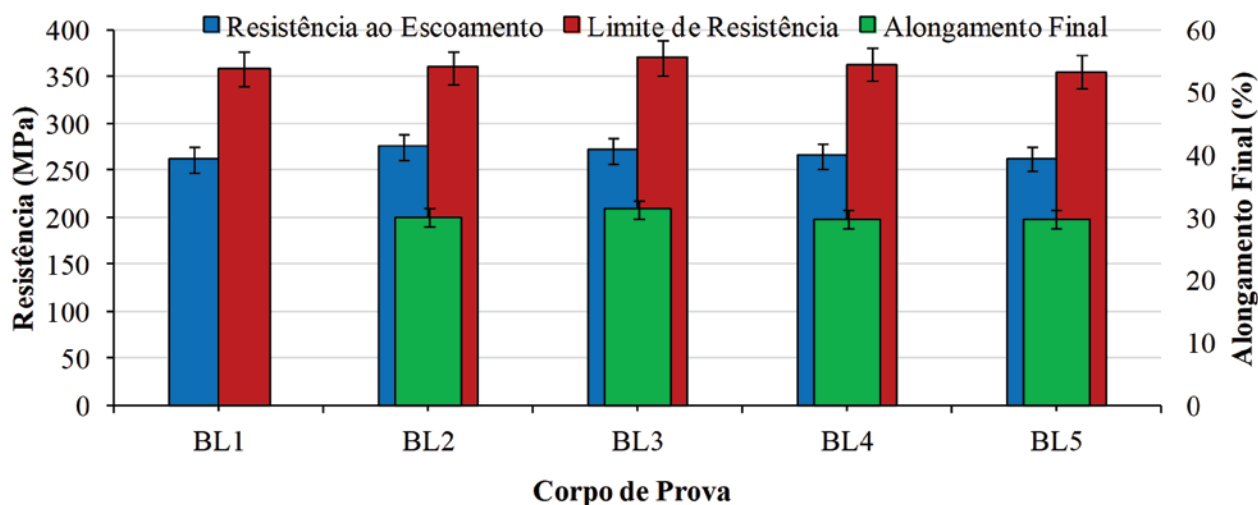
Figura 9

Resistência ao escoamento, limite de resistência e alongamento final dos corpos de prova BL1-BL5

Os valores das propriedades mecânicas dos corpos de prova de referência BL1-BL5 são apresentados na Figura 9, sendo seus valores médios iguais a: 267 MPa (± 6 MPa), 361 MPa (± 6 MPa) e 30% ($\pm 0,7\%$), correspondentes à tensão de escoamento, limite de resistência e alongamento final, respectivamente. Estes valores serão utilizados como referência para fins comparativos com as armaduras corroídas neste artigo. Não foi possível determinar o alongamento do corpo de prova BL1 devido a um problema no extensômetro utilizado, sendo este substituído para a continuidade dos ensaios. É possível observar que os corpos de prova BL1-BL5 apresentaram valores próximos quanto às propriedades mecânicas medidas, com desvios padrão relativamente pequenos comparados com os valores absolutos.

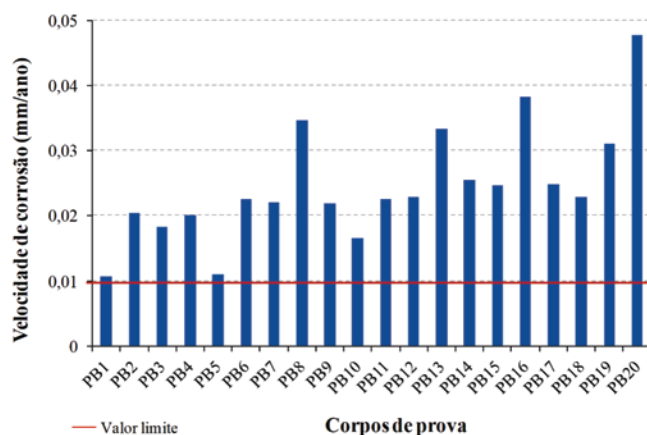
os corpos de prova apresentaram altas velocidades de corrosão, segundo o critério descrito pelo CEMCO [37]. Alguns corpos de prova apresentaram valores destoantes do comportamento médio, como por exemplo, as barras PB 16 e PB 20. Neste caso, as armaduras de espera de onde foram tomados estes corpos de prova permaneceram enclausuradas em caixas de alvenaria, construídas para acomodá-las. Dessa forma, uma parcela das barras permaneceu em contato com a areia da caixa e outra parcela em contato com a argila do solo local. Tal fato provocou o surgimento de pilhas de aeração diferencial, o que favorece o processo de corrosão, e, conseqüentemente, contribui para elevar as velocidades de corrosão. Esse comportamento está em concordância com a literatura [38].

Velocidade de corrosão dos corpos de prova PB1-PB20

de sua resistividade pode não representar adequadamente sua agressividade para com as armaduras enterradas. Dessa forma, outros fatores devem também ser levados em consideração para melhor descrever a agressividade do solo, como a aeração, a umidade, o pH, a presença de atividade de microrganismos, entre outros. Embora todos os valores conduzam a altas velocidades de corrosão, os resultados apresentados na Figura 10 pelas armaduras corroídas foram bastante diversificados. A velocidade de corrosão média obtida foi de 0,0246 mm/ano, porém com um desvio padrão de 0,0089 mm/ano, o que representa um coeficiente de variação de 36%. Isso é um reflexo das características de heterogeneidade do próprio solo, conforme também discutido por Norhazilan *et al.* [20].

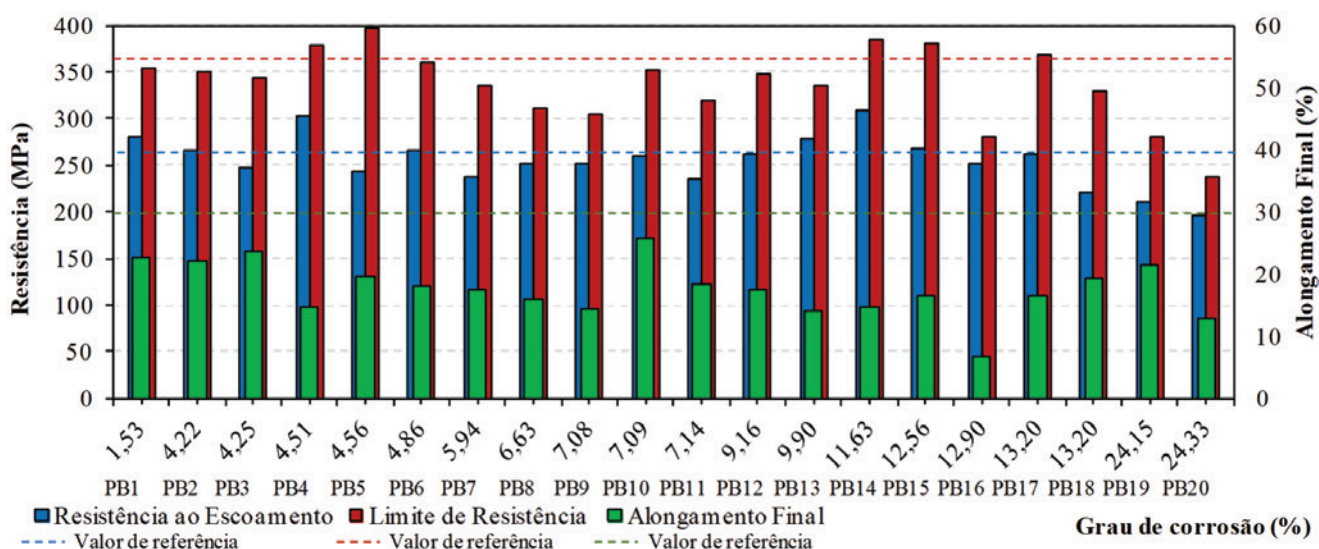
Figura 12
 Relação entre a perda de massa com a resistência ao escoamento, o limite de resistência e o alongamento final dos corpos de prova PB1-PB20

As Figuras 12 e 13 apresentam a relação entre as propriedades mecânicas com a perda de massa e com os menores diâmetros dos corpos de prova PB1-PB20, respectivamente.

De acordo com as Figuras 12 e 13, 25% dos corpos de prova (PB1, PB4, PB13, PB14 e PB15) apresentaram resistência ao escoamento superior ao valor médio dos corpos de prova de referência BL1-BL5 (em tracejado). O mesmo percentual foi observado quanto ao limite de resistência, contudo, não necessariamente as mesmas barras (PB4, PB5, PB14, PB15 e PB17). Deve-se salientar ainda que todos os corpos de prova PB1-PB20 romperam logo após atingir seu limite de resistência, não apresentando sinais de estrição. Este comportamento apresenta-se em consonância com estudos disponíveis na literatura [6, 10]. Neste aspecto, a presença de pites eleva a concentração de tensão nas seções das armaduras. Desta forma, a tensão gerada em uma dada seção corroída por pites aumenta expressivamente à medida que há um incremento de carregamento durante o ensaio, atingindo de forma rápida seu limite de resistência, não sendo observados sinais de estrição. Além disso, sob uma perspectiva química, a elevada concentração de enxofre constatada nas barras contribuiu para o decréscimo na ductilidade,

Uma tendência de decréscimo da resistência ao escoamento e limite de resistência é observada na Figura 12 a partir de uma perda de massa da ordem de 12%, em concordância com o estudo de Almusallan [12]. Para valores mais baixos ao citado, uma tendência progressiva de redução da resistência não é observada, onde mesmo corpos de prova com perda de massa da ordem de 5% apresentaram valores de resistências inferiores a corpos de prova com o dobro de perda de massa. Isso é claramente observado ao comparar as barras PB4 e PB14, por exemplo. A justificativa para tal ocorrência está relacionada aos efeitos da corrosão por pites à seção transversal das armaduras. Isso significa que, para o caso de corrosão por pites, expressar o grau de corrosão por meio da variação gravimétrica das barras pode não ser suficiente para representar as variações nas resistências, pelo menos até um valor de grau de corrosão de 12%. Na Figura 13 é possível notar um comportamento irregular entre o menor diâmetro com a resistência ao escoamento e o limite de resistência. Contudo, é possível observar uma tendência de decréscimo da resistência com a diminuição do diâmetro para valores inferiores a 12 mm, representando uma perda de seção transversal superior à 20% em relação à seção transversal original. Isso significa que para perdas de seção transversal superiores a 20%, há uma tendência de redução progressiva das resistências (escoamento e última) das armaduras.

As Figuras 12 e 13 também revelam que o alongamento final tem um comportamento irregular em ambos os casos (perda de massa e menores diâmetros), dificultando expressar uma tendência de comportamento. Entretanto, pode-se afirmar que os efeitos da corrosão são mais evidentes na redução do alongamento final das barras quando comparados com os valores de referência (linhas tracejadas), concordando com estudos da literatura [8,10]. Neste sentido, todos os corpos de prova, mesmo apresentando pequena perda de massa, demonstraram valores inferiores ao alongamento médio das barras de referência (BL1-BL5). Isto demonstra que os efeitos da corrosão se mostrou mais pronunciável sobre a ductilidade das armaduras.

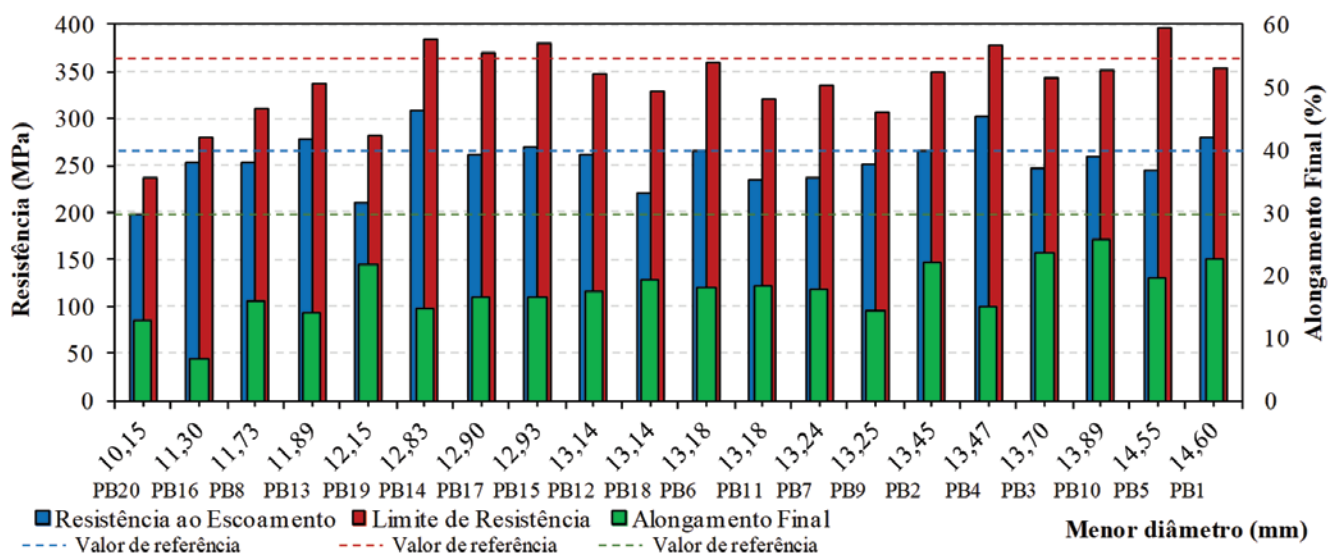
Figura 13

Neste sentido, o dano produzido por pites às seções transversais das armaduras promove variações na posição do eixo das barras ao longo de seu comprimento, gerando excentricidades entre a posição de eixo de seções sucessivas das barras, produzindo gradientes de esforços entre estas seções quando são submetidas à tração, conforme também encontrado em Zhu and François [19]. Desta forma, os efeitos da corrosão por pites podem se manifestar não apenas pela perda de seção transversal das armaduras, mas também na mudança geométrica do eixo de suas

Relação entre o menor diâmetro com a resistência ao escoamento, o limite de resistência e o alongamento final dos corpos de prova PB1-PB20

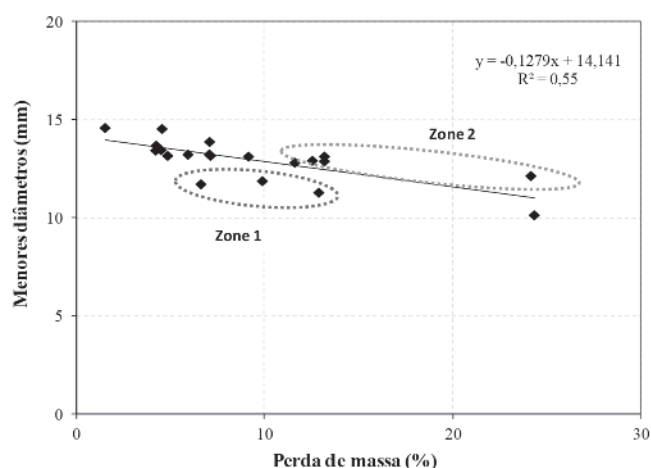
A Figura 14 apresenta a relação entre a perda de massa e os menores diâmetros dos corpos de prova PB1-PB20. A Figura 14 mostra uma tendência de decréscimo dos diâmetros à medida que a perda de massa aumenta. Além disso, também é possível observar a presença de duas zonas distintas. É interessante perceber que a zona 2 indica a ocorrência de corpos de prova com maior diâmetro e maior perda de massa. Tal fato está associado à corrosão por pites, conforme verificado na Figura 11. Sob esta vertente, os pites têm como característica poder gerar reduções na seção transversal à medida que vão aprofundando-se, porém sem apreciável perda de massa.

Relação entre os menores diâmetros e a perda de massa dos corpos de prova PB1-PB20
