## Microfisuración en el proceso de repujado de aluminio

<sup>I</sup> Departamento de Materiales y Tecnología – Facultad de Ciencias Exactas, Físicas y Naturales Universidad Nacional de Córdoba – Vélez Sarsfield 1611 (X5016GCA) Córdoba, Argentina

## Microcracks in the aluminum spinning process

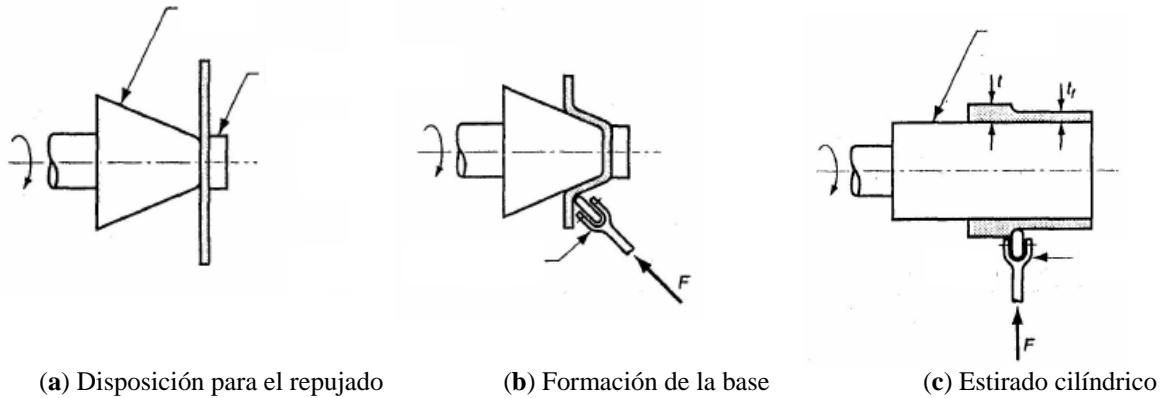
**Esquema 1:** Proceso de repujado

Durante los ensayos para homologación de estos cilindros livianos han acontecido varios casos de fisuración de los mismos, en los que la rotura está relacionada con las microfisuras producidas durante la fabricación del *liner*. Estas fisuras son inherentes al proceso de fabricación, apareciendo ya durante la primera etapa de volteo.

El proceso de repujado utilizado para la fabricación de los cilindros provoca la deformación plástica necesaria para adquirir la forma requerida. Sin embargo, este proceso origina microfisuras en la cara interna del *liner*. Estos defectos tienen influencia en la resistencia a la fatiga del material [8] durante los ensayos hidráulicos de ciclado ( $10^4$  ciclos entre 0 y 20 MPa, seguido de 30 ciclos a una presión máxima de 33,3 MPa), que prescribe la norma CAN / CSA – B 339 para su homologación.

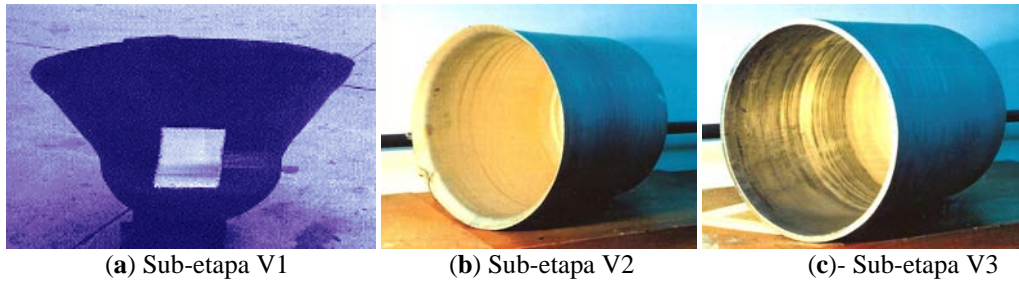
**Figura 1:** Configuración del liner en las sub-etapas de volteo

Se observaron defectos superficiales en la cara interna del *liner*, en la etapa de volteo, y se realizó un seguimiento del proceso de formación de las microfisuras. Para ello, se dividió la etapa de volteo en tres sub-etapas, que llamaremos V1, V2 y V3, correspondientes a tres configuraciones distintas, tal como se muestra en la Figura 1a, 1b y 1c, respectivamente. En la Figura 1a (etapa mostrada en el Esquema 1b) se muestra el lugar de extracción de material para el estudio metalográfico.
